ΕΙΔΙΚΟΣ ΔΙΑΒΑΘΜΙΔΙΚΟΣ ΣΥΝΔΕΣΜΟΣ ΝΟΜΟΥ ΑΤΤΙΚΗΣ
Φορέας Διαχείρισης Στερεών Αποβλήτων Αττικής

ΣΥΜΒΑΣΗ ΠΑΡΑΧΩΡΗΣΗΣ ΥΠΗΡΕΣΙΩΝ ΛΕΙΤΟΥΡΓΙΑΣ
ΚΑΙ ΣΥΝΤΗΡΗΣΗΣ ΤΟΥ ΑΠΟΤΕΦΡΩΤΗΡΑ ΕΑΥΜ
(Α.Π.1243/2-2-2016)

ΕΚΘΕΣΗ ΠΕΠΡΑΓΜΕΝΩΝ ΤΡΙΤΟΥ ΧΡΟΝΟΥ ΛΕΙΤΟΥΡΓΙΑΣ

ΜΑΪΟΣ 2019

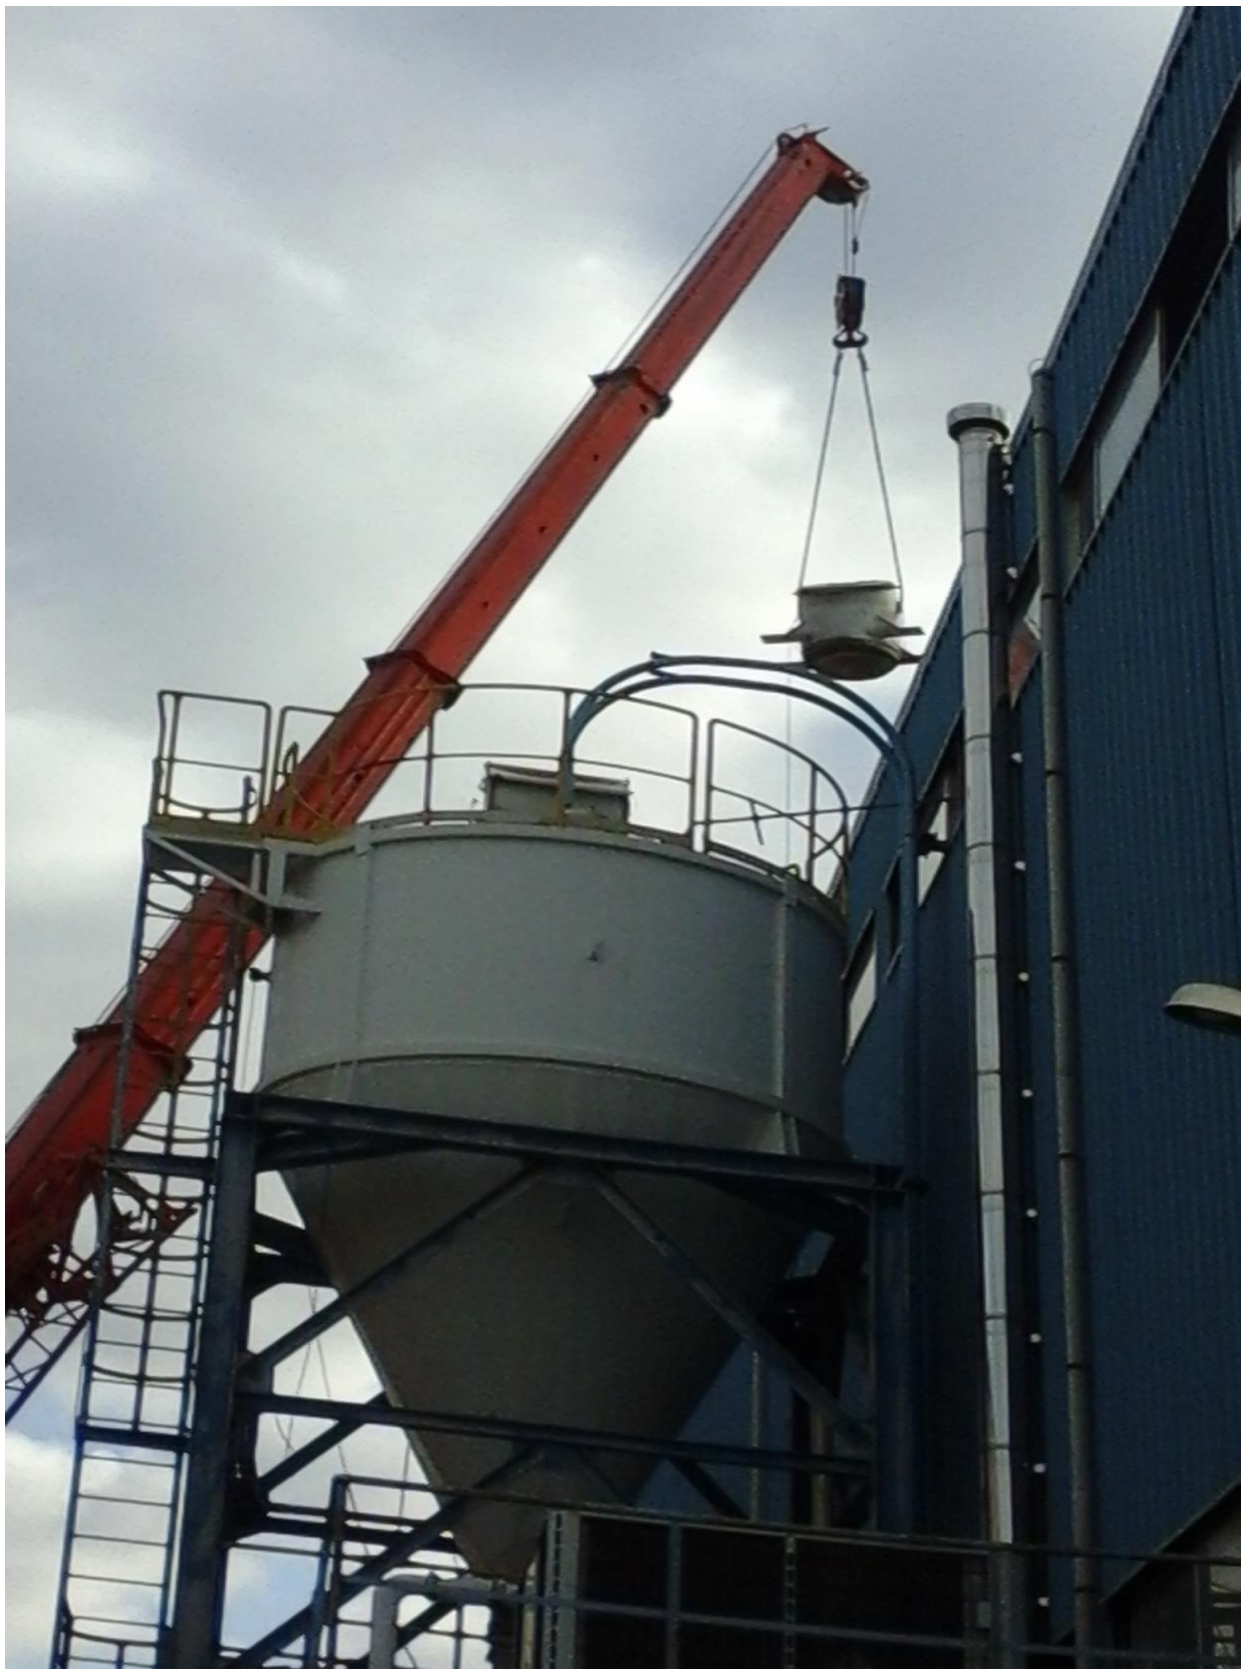
Φωτο1: Αποξήλωση καμπύλης εναλλάκτη Β γραμμής

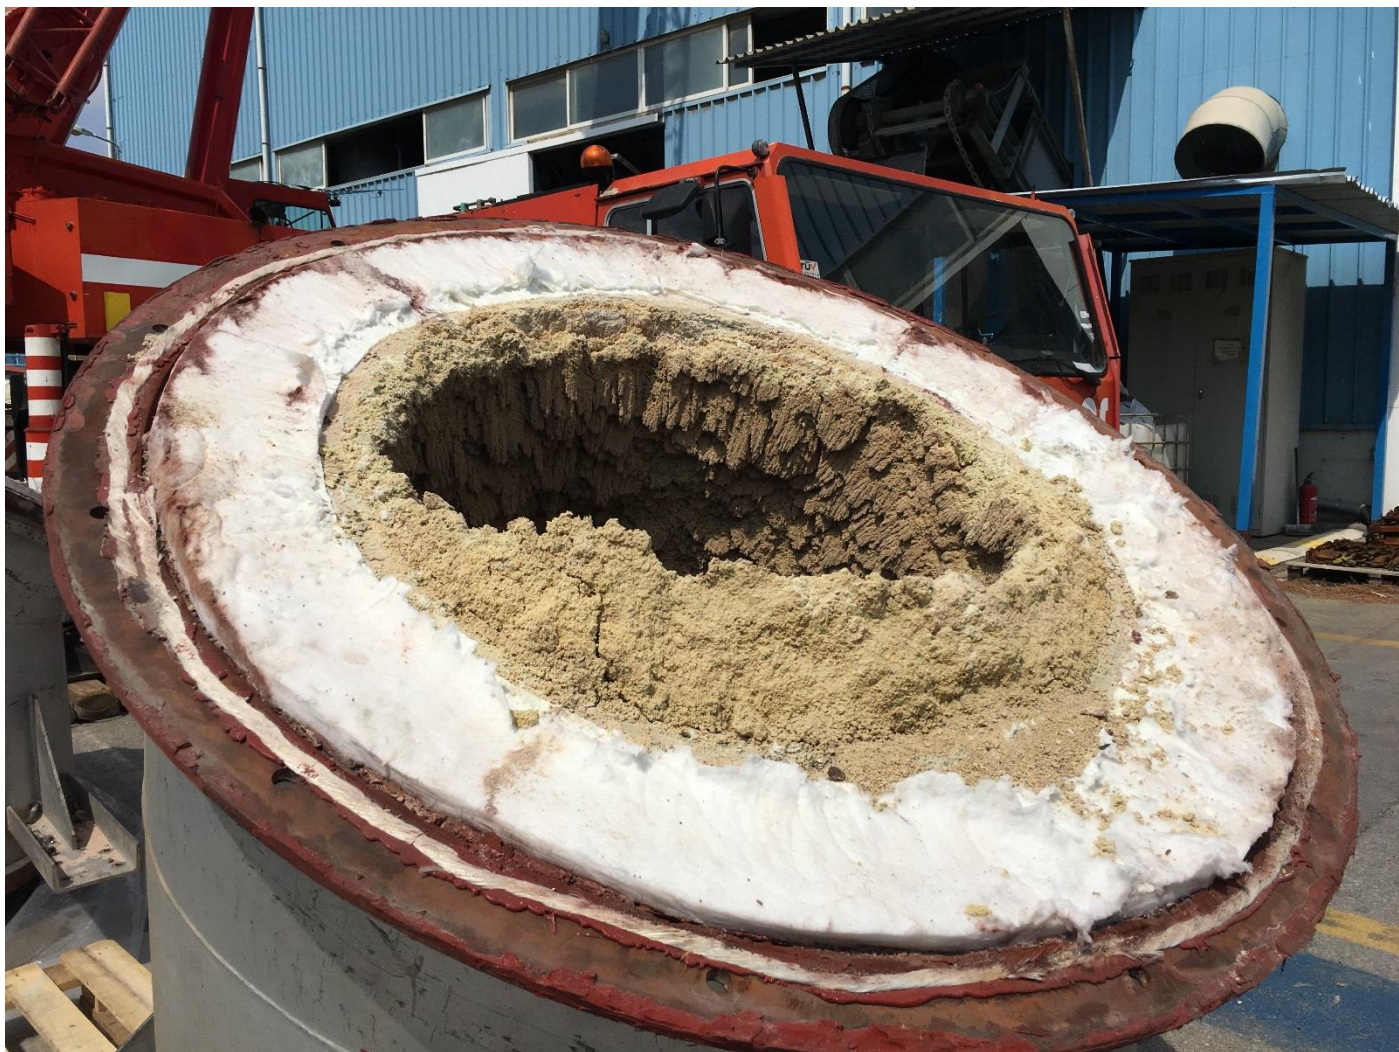
Φωτο 6: Επικαθήσεις ενδιάμεσων αγωγών εναλλακτών

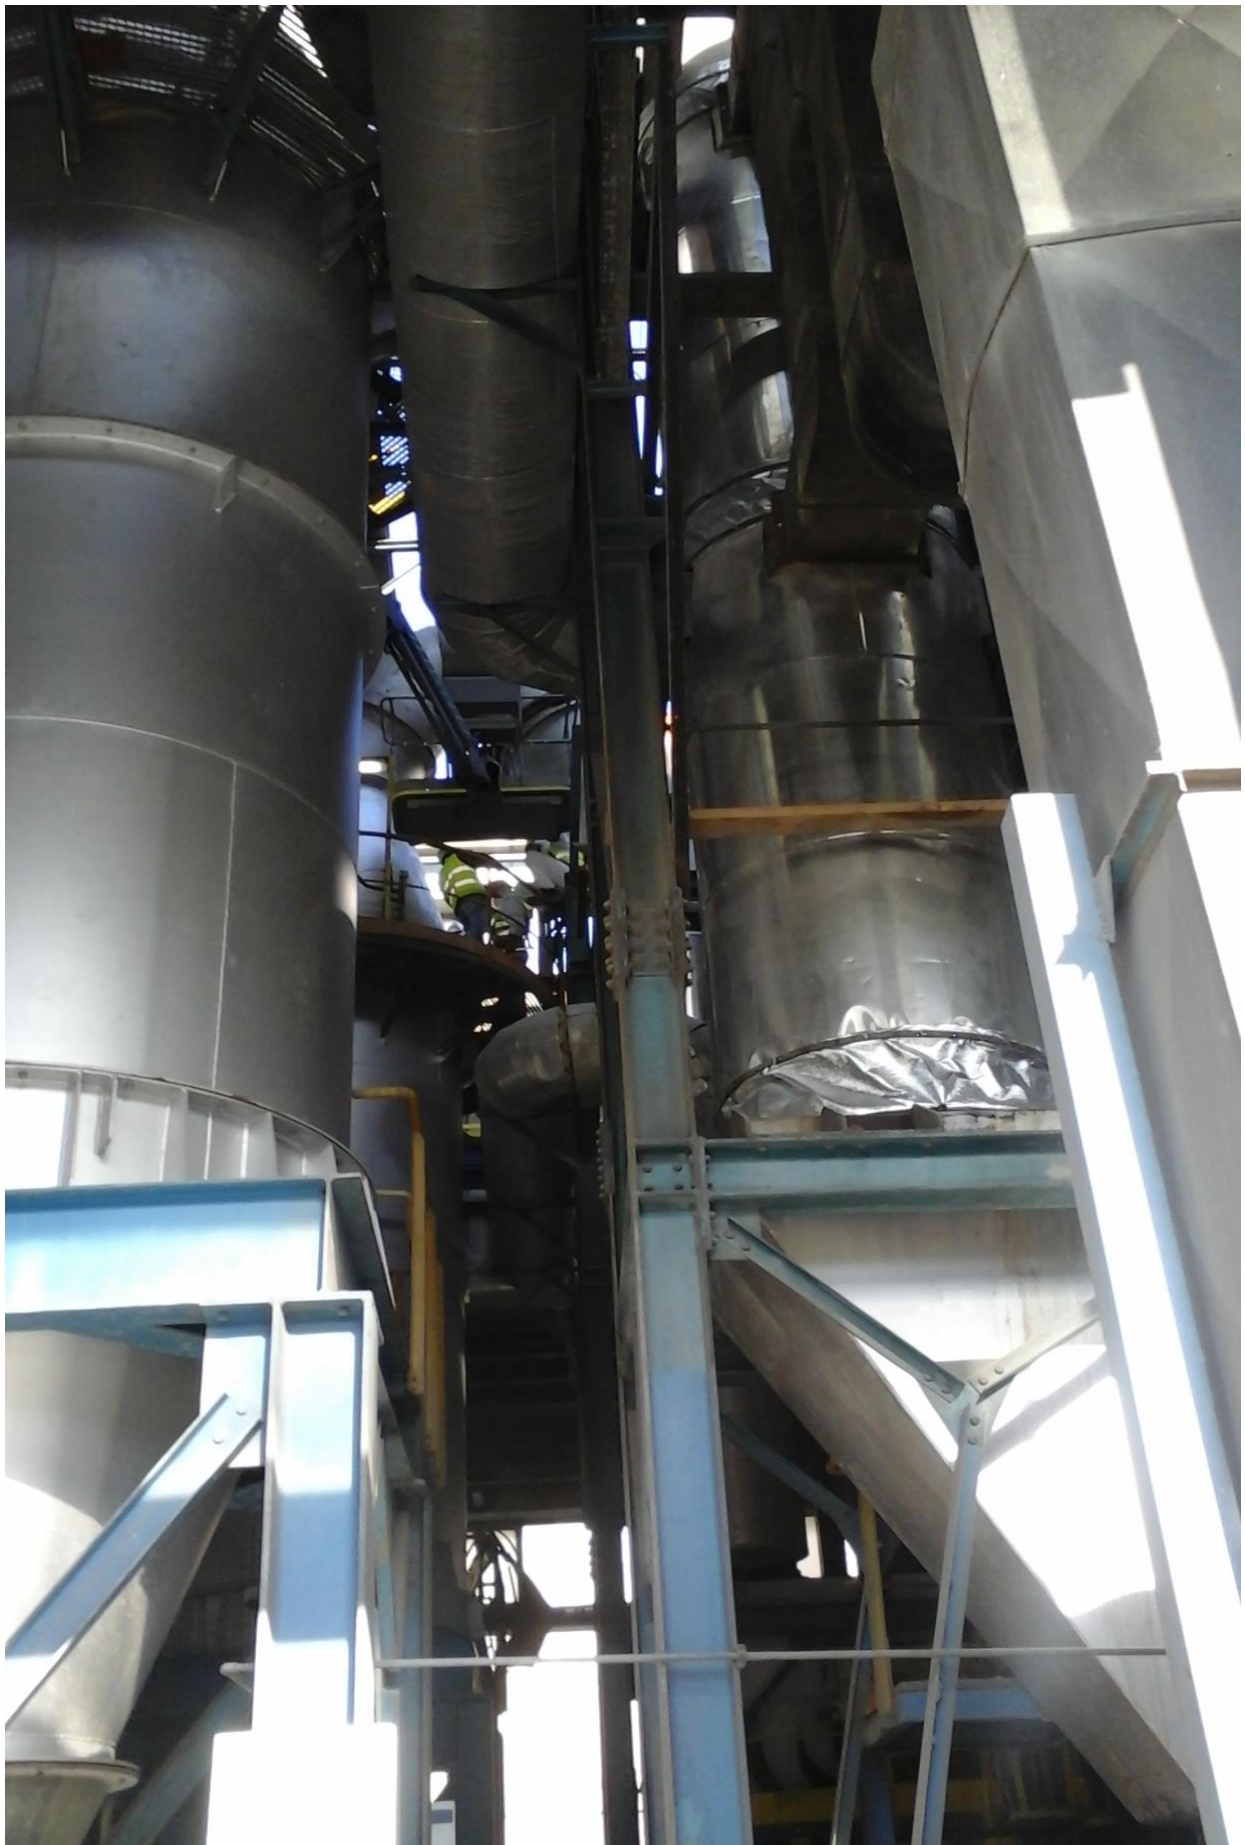
Φωτο 7: Επισκευασμένος εναλλάκτης Β γραμμής

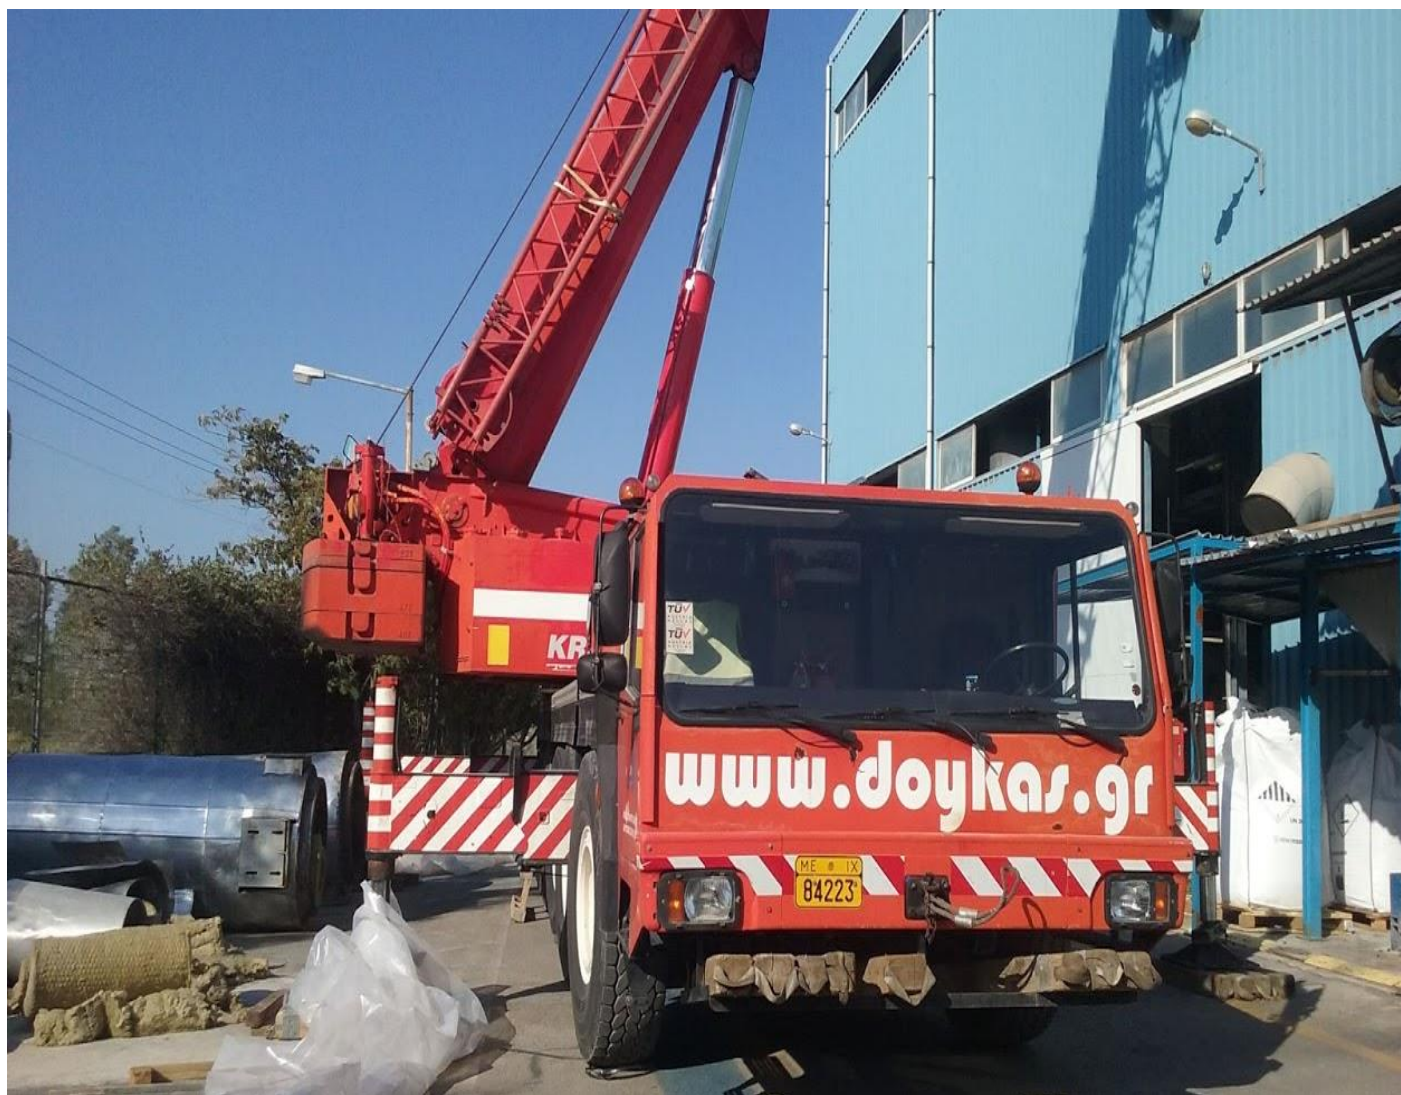
Φωτό 15: Εκτεταμένες εργασίες αντικατάστασης εναλλακτών θερμότητας

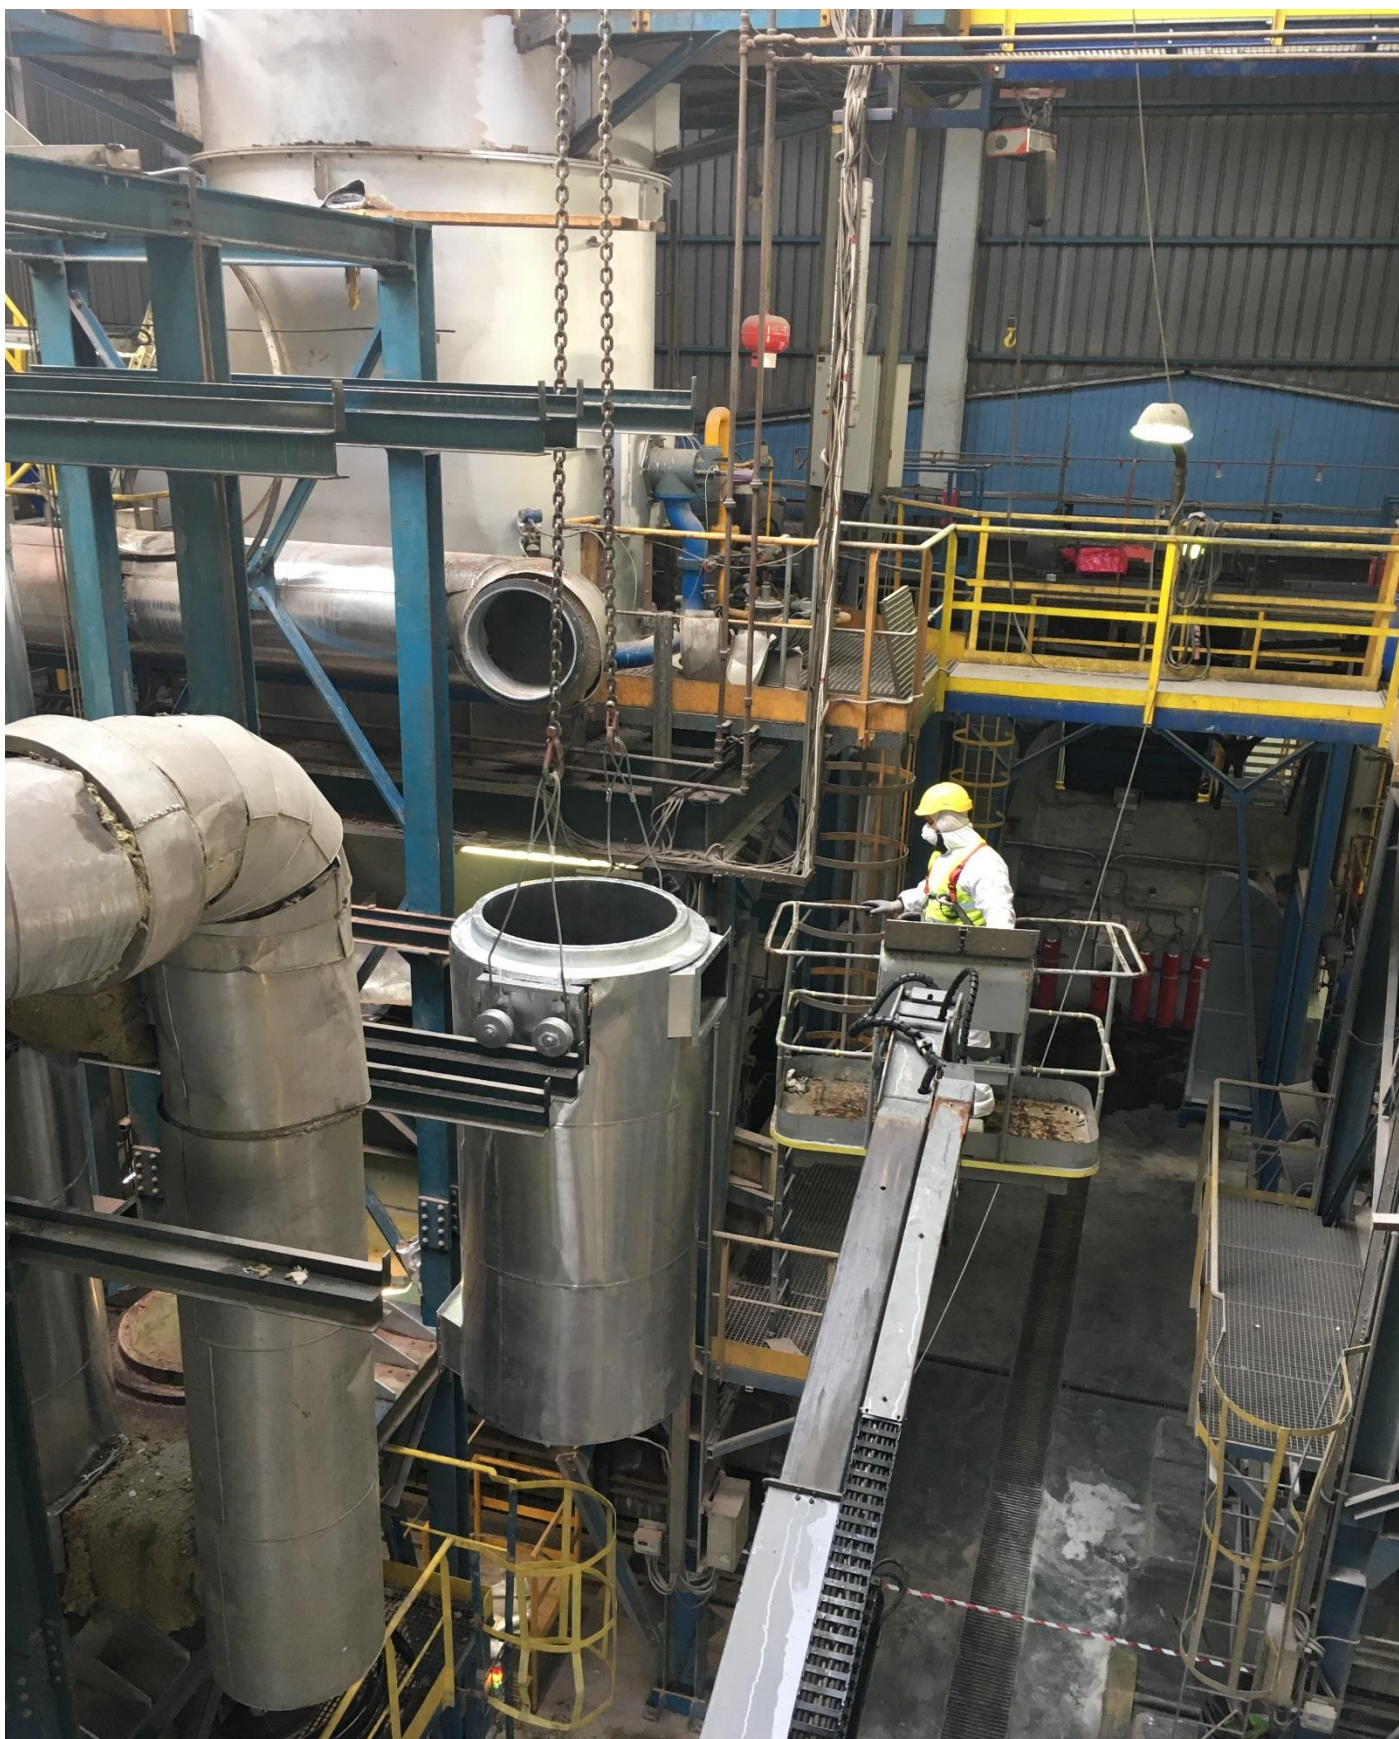
Φωτο 21: Αντικατάσταση εναλλακτών θερμότητας

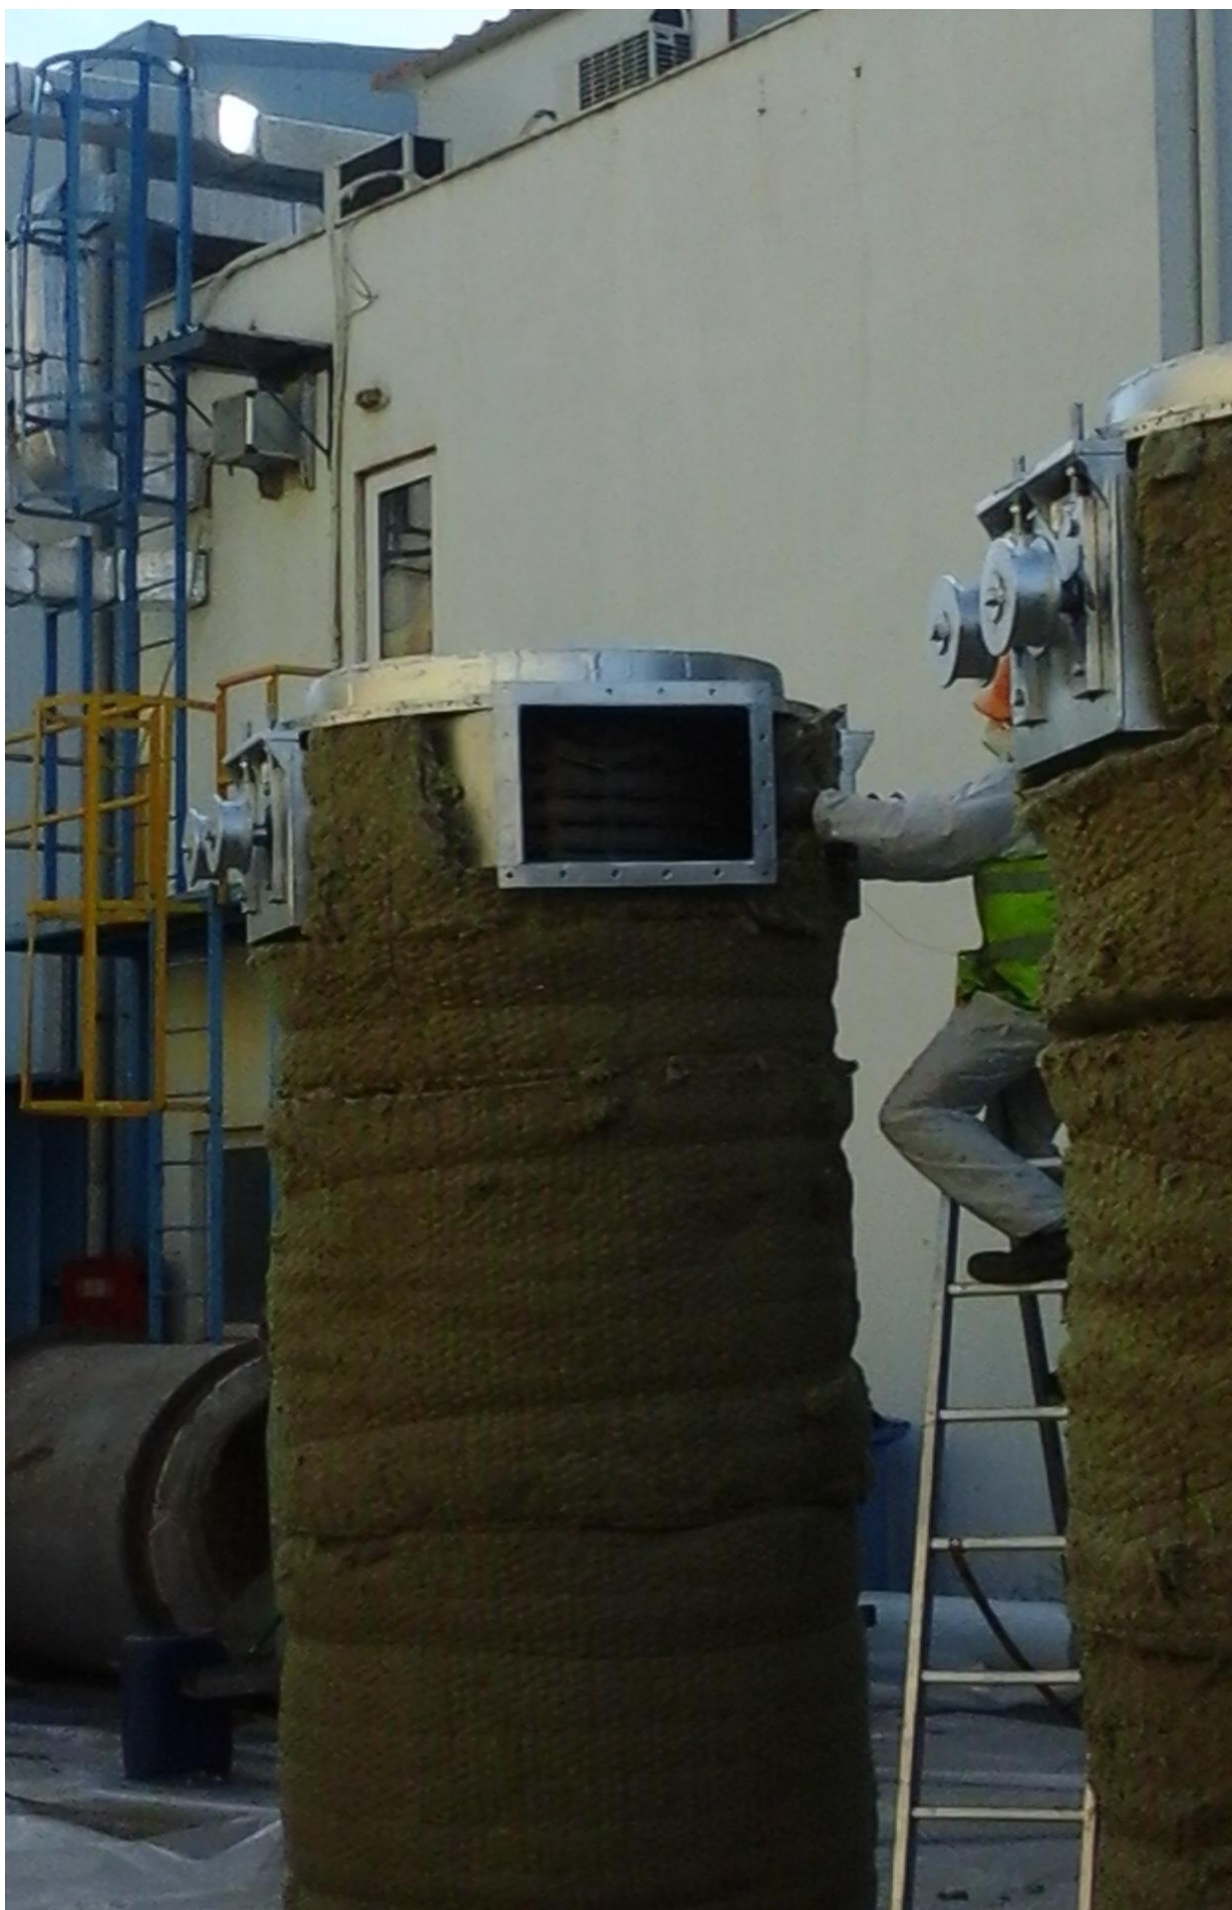
Φωτο 33: Νέα επένδυση αεραγωγού εναλλάκτη θερμότητας

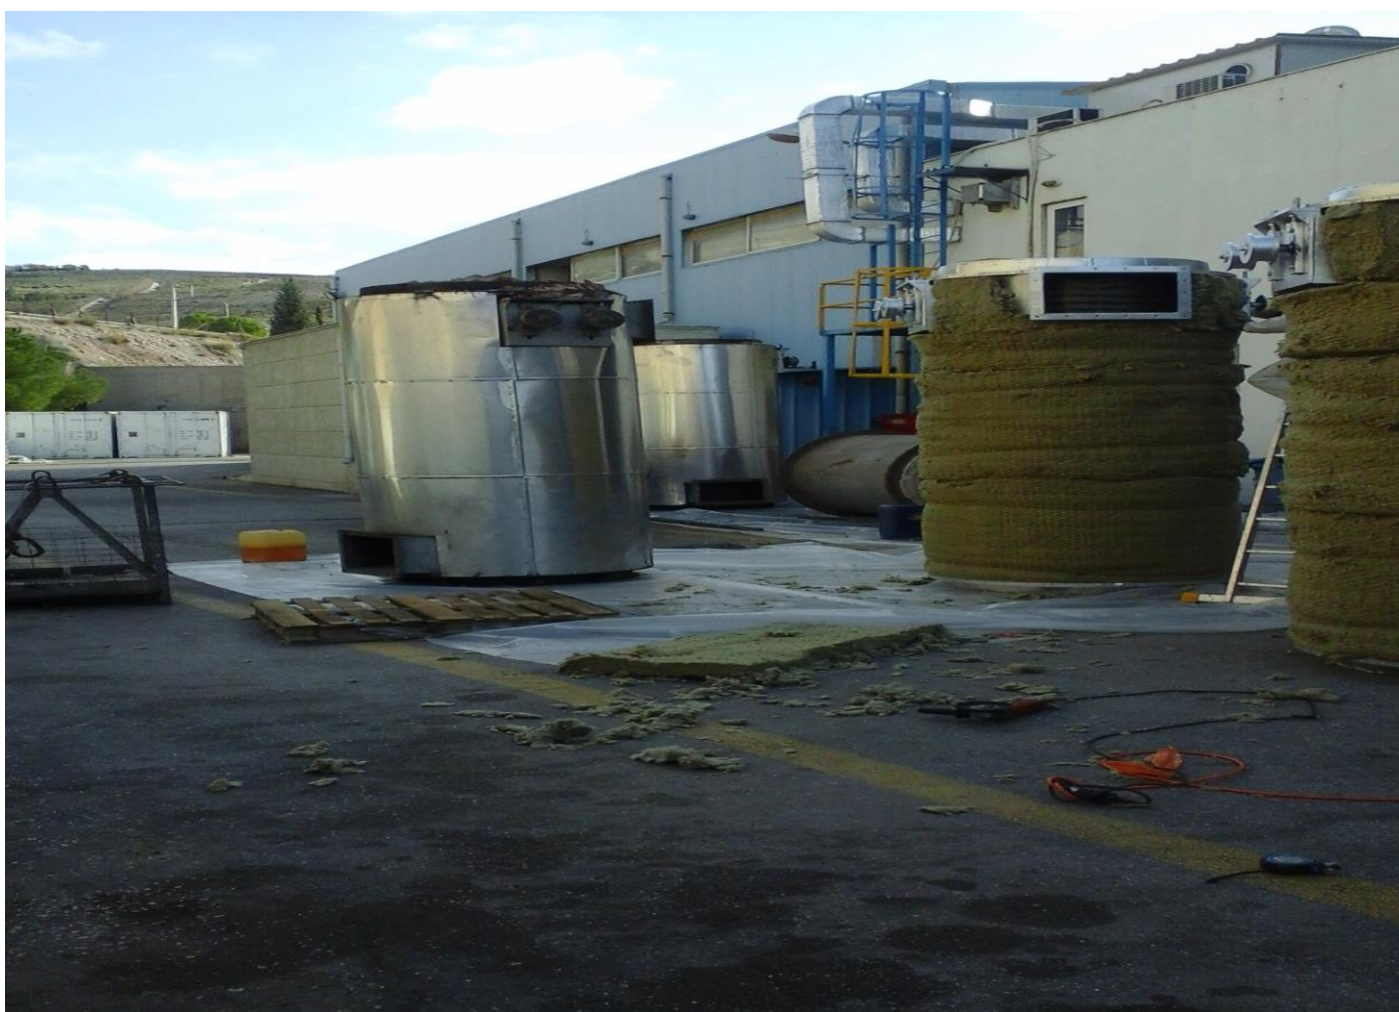
Φωτο 35: Νέα επένδυση στοιχείων εναλλάκτη θερμότητας

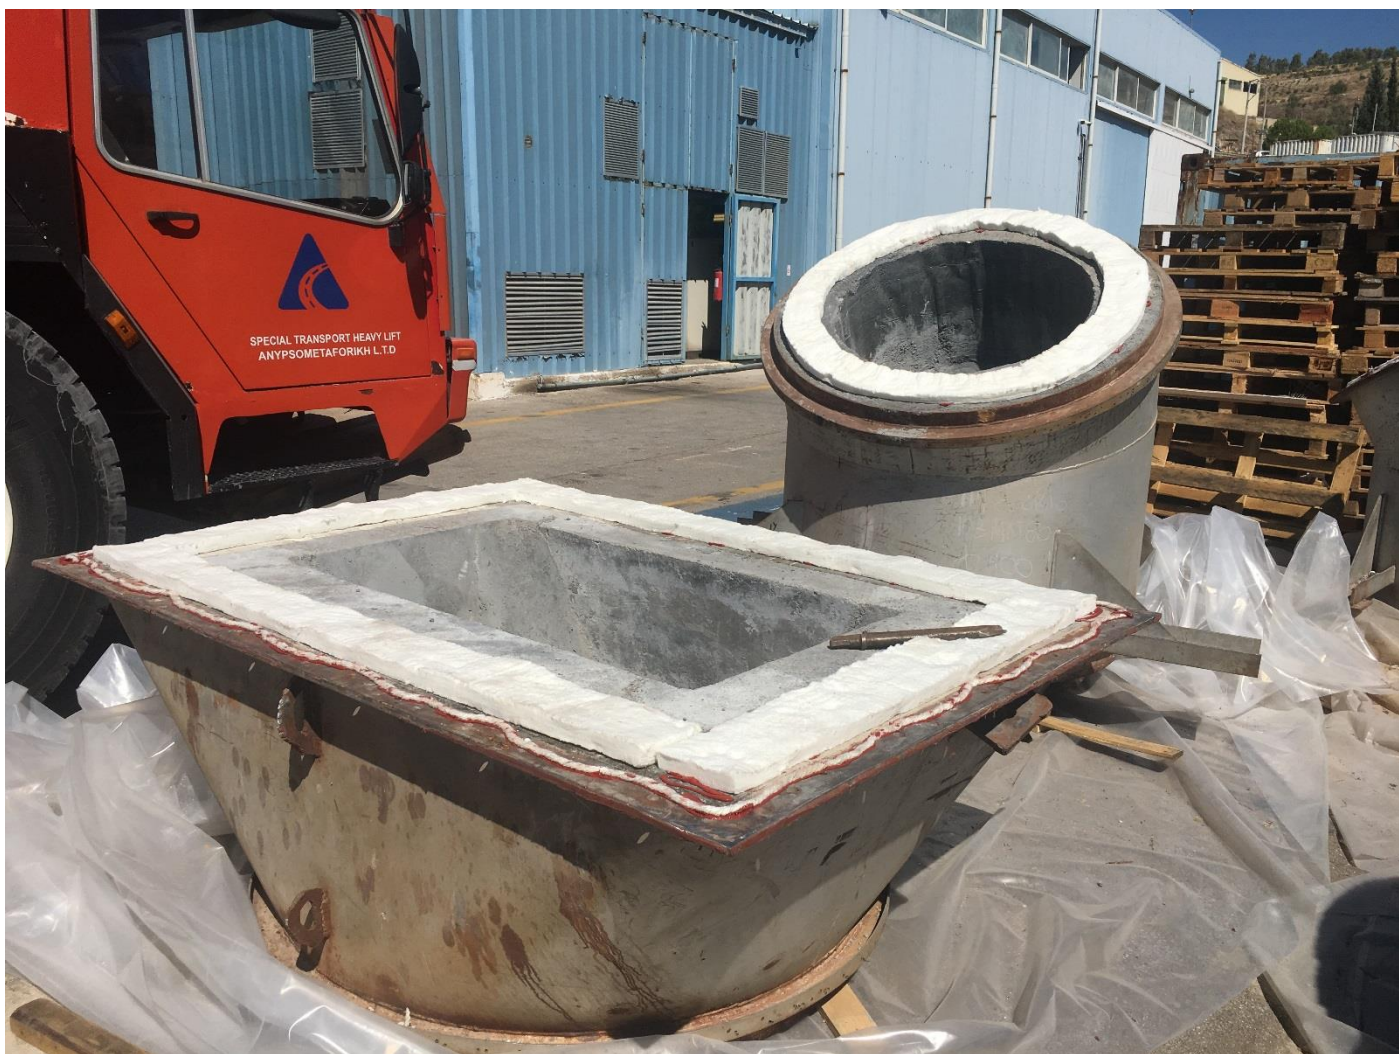
Φωτο 39: Αντικατάσταση πυρίμαχης επένδυσης ενδιάμεσων αγωγών

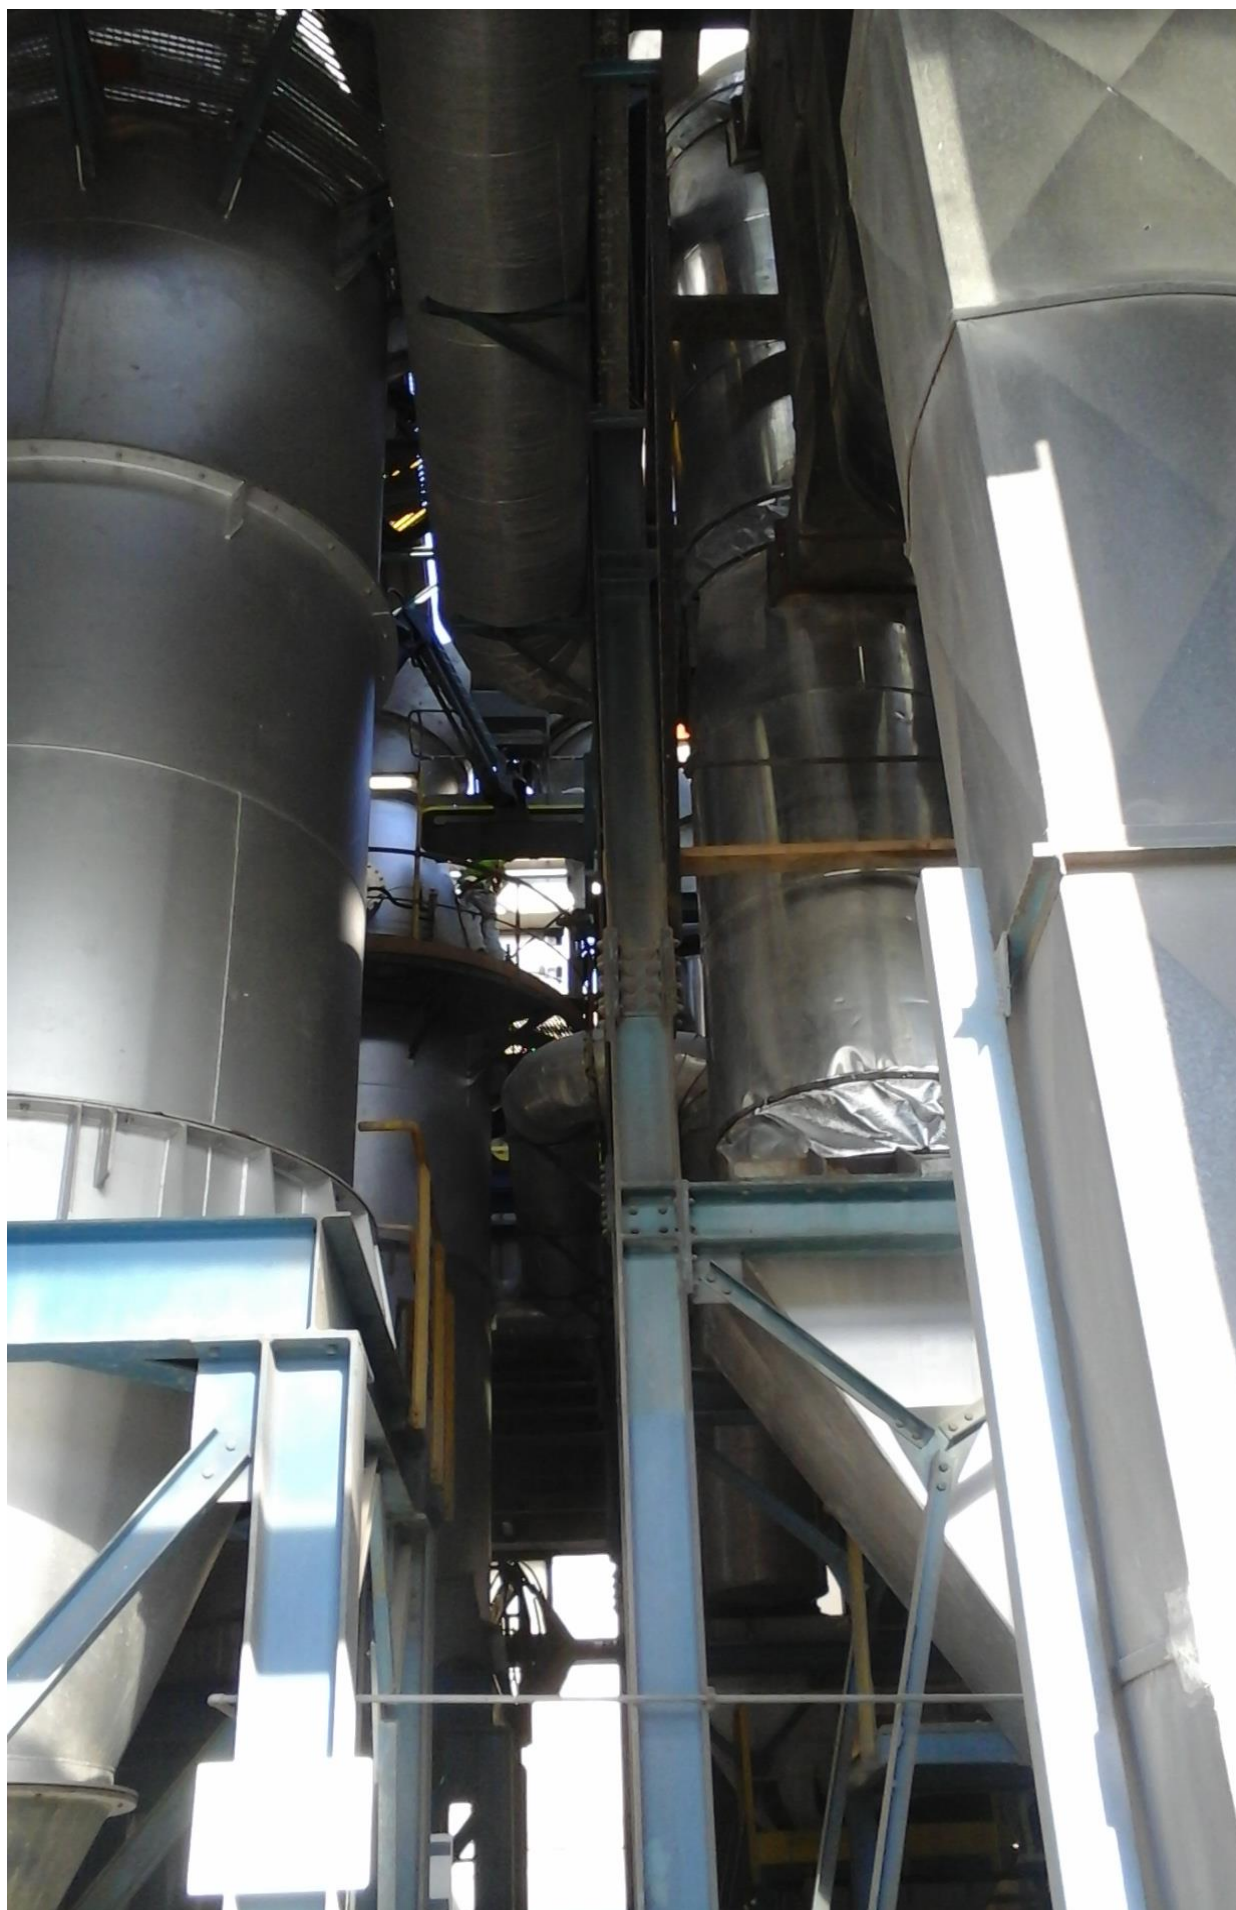
Φωτο 50: Επανατοποθετημένα μετά από εκτεταμένη συντήρηση στοιχεία εναλλάκτη θερμότητας

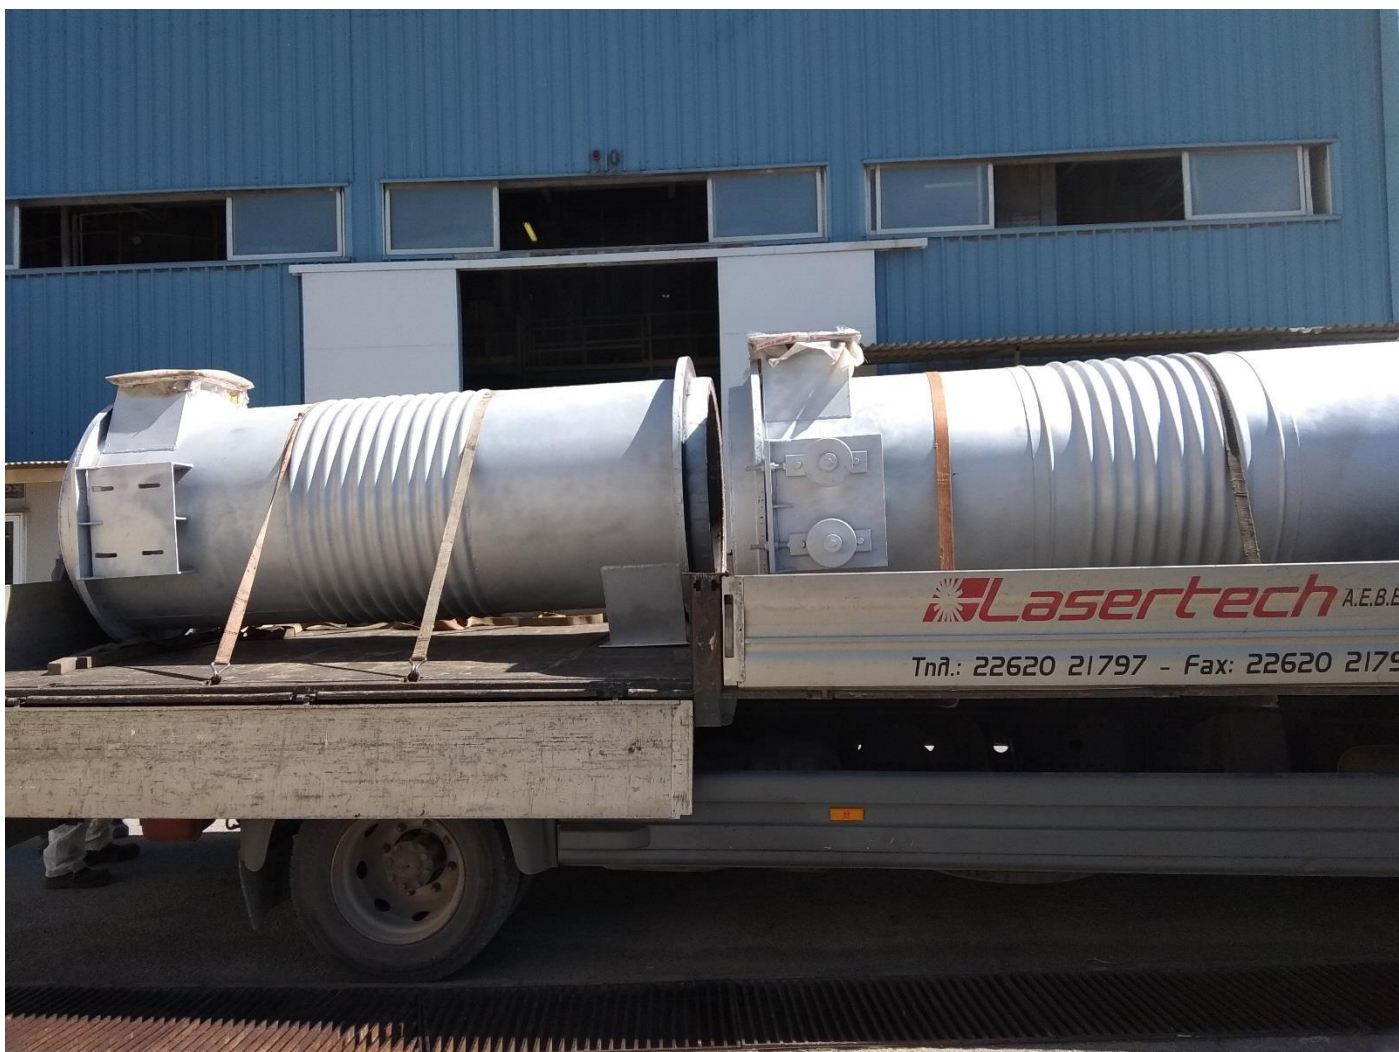
Φωτο 51: Συντηρημένα στοιχεία εναλλακτών

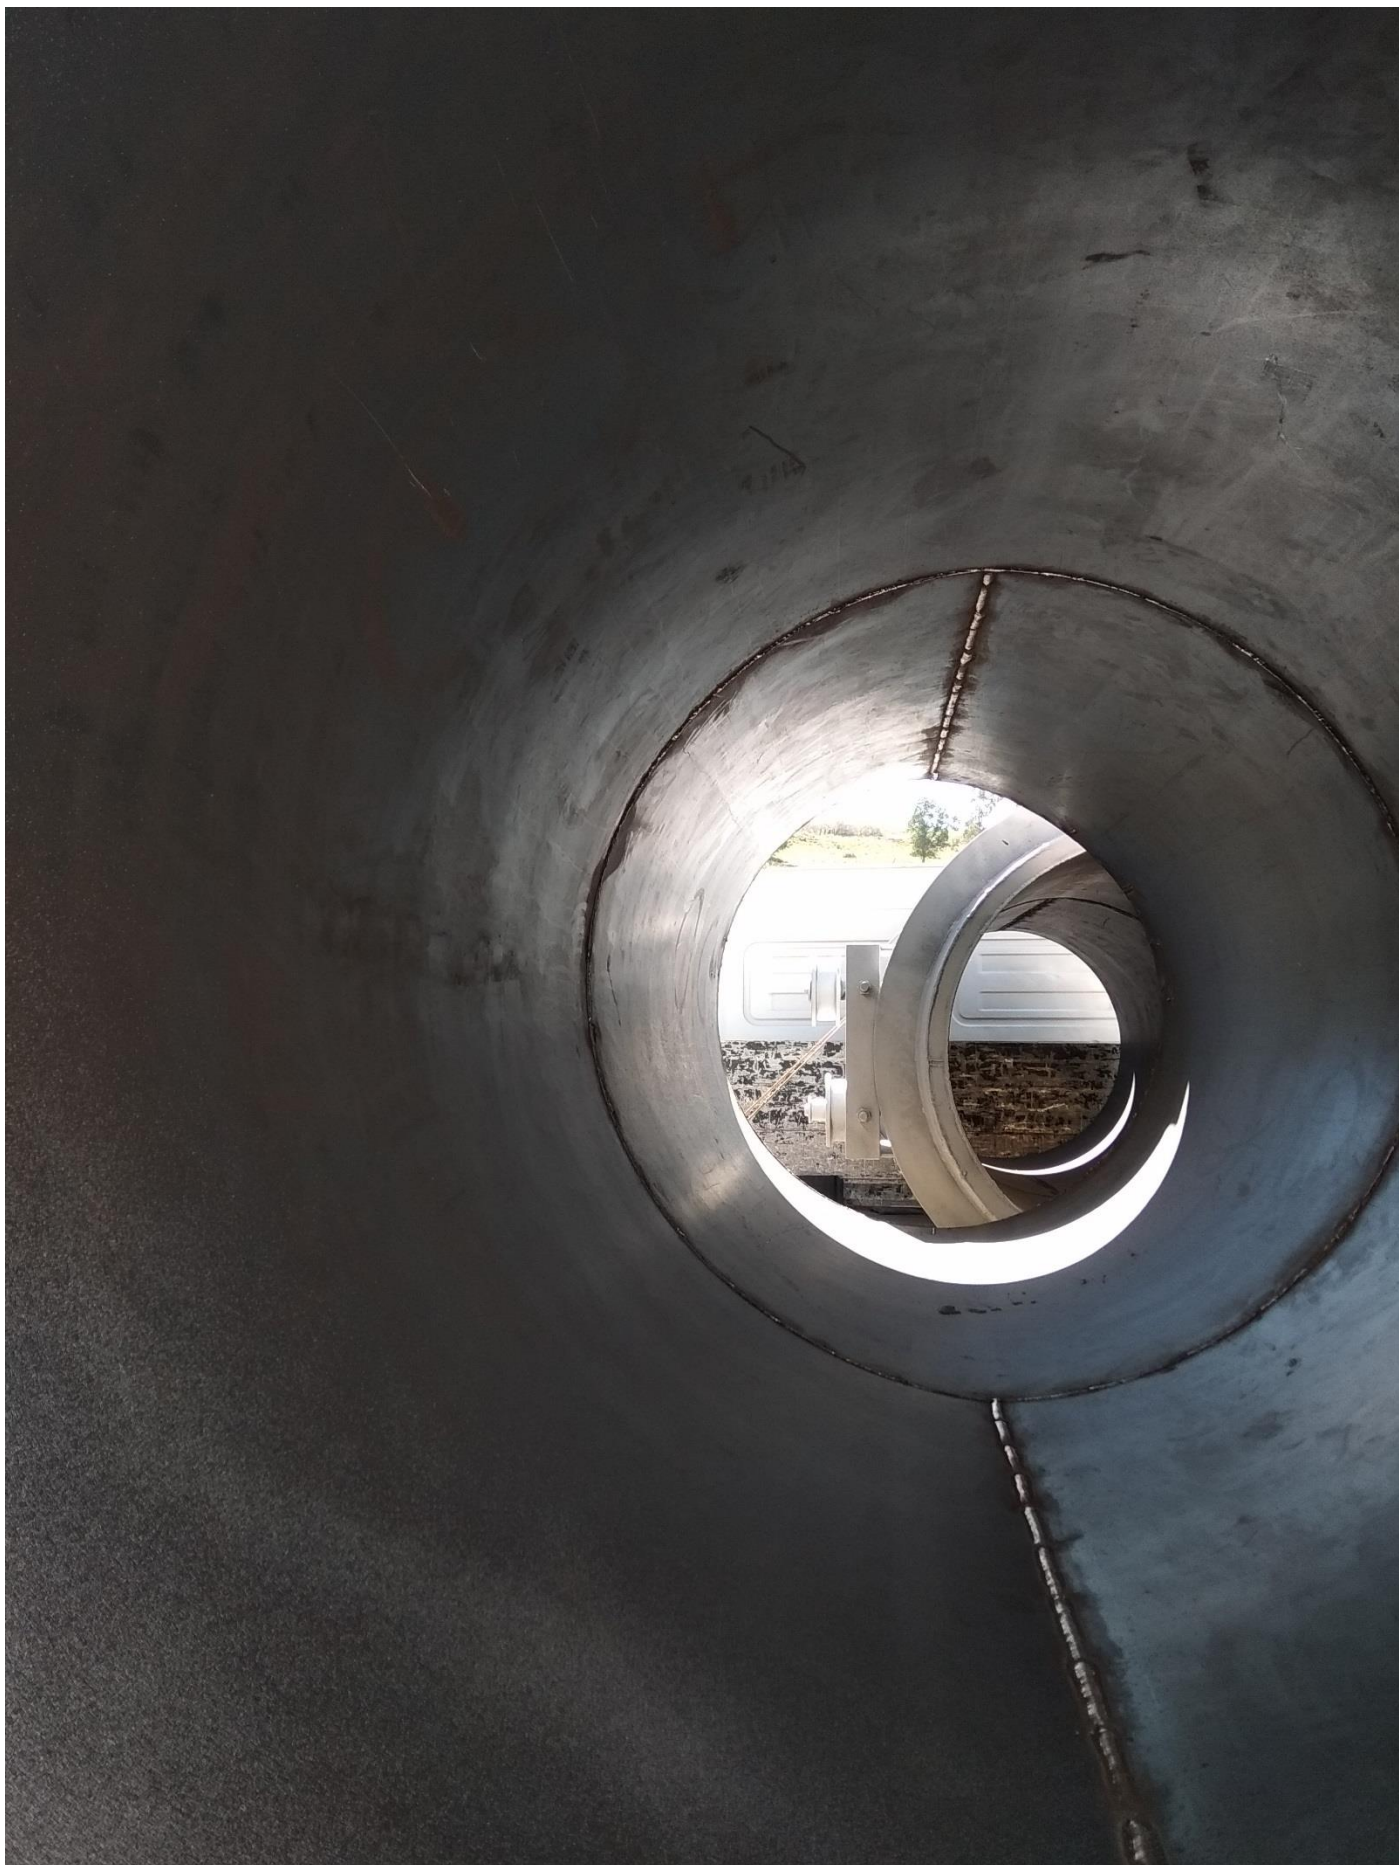
Φωτο 52: Εσωτερική κάτοψη εναλλακτών θερμότητας μετά από ολική συντήρηση

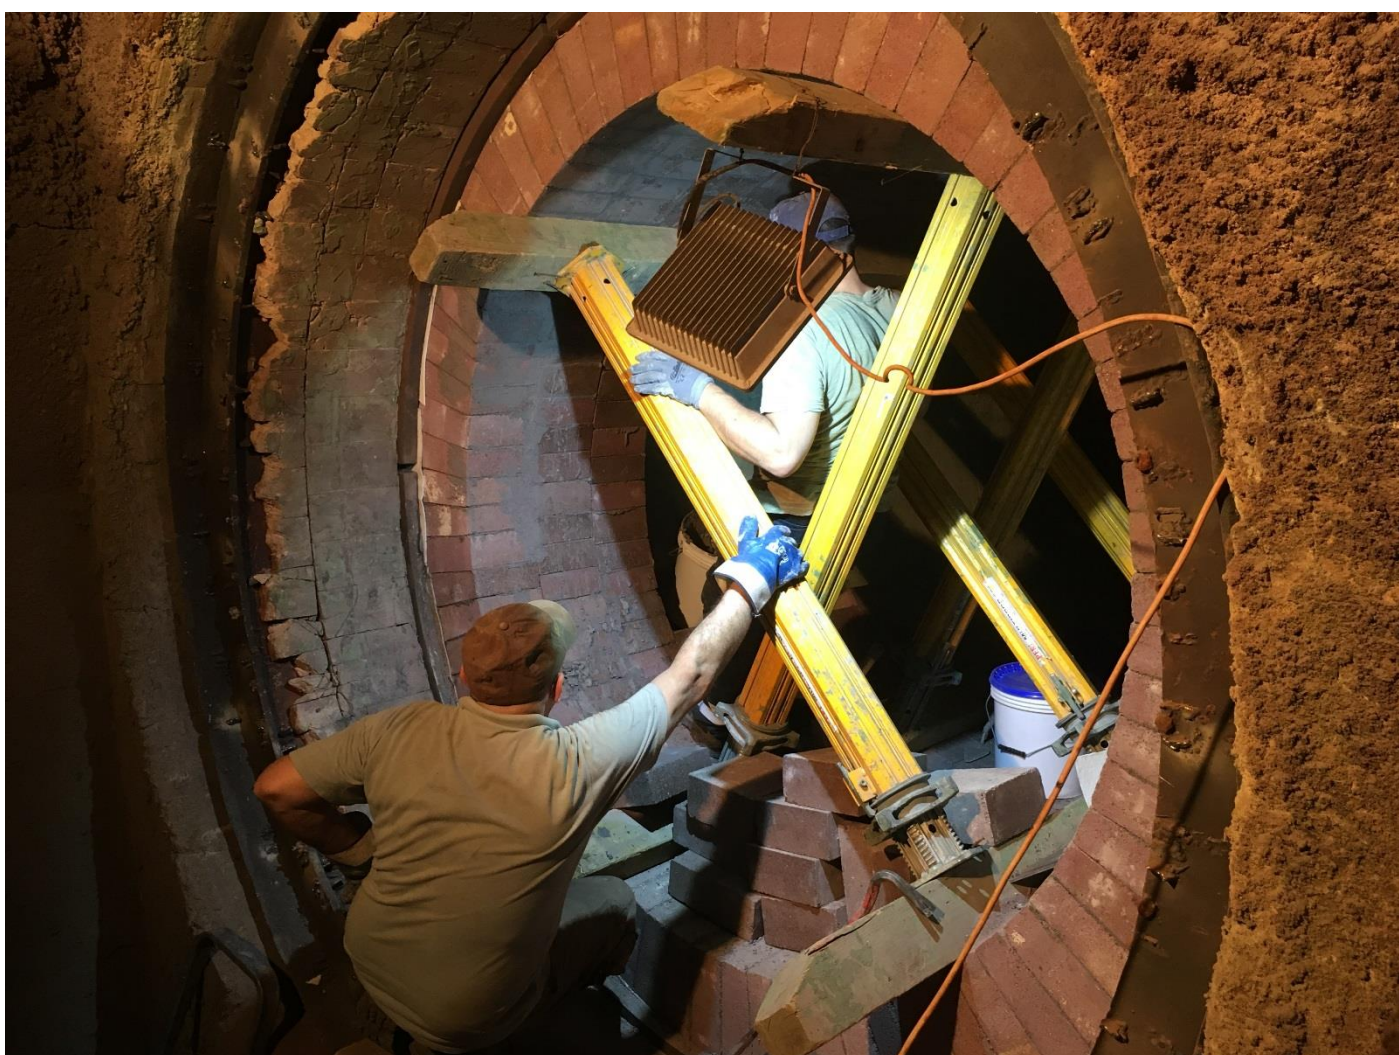
Φωτο 81: Τοποθέτηση νέας πυριμαχης επένδυσης εντός του κλιβάνου
