ΕΙΔΙΚΟΣ ΔΙΑΒΑΘΜΙΔΙΚΟΣ ΣΥΝΔΕΣΜΟΣ ΝΟΜΟΥ ΑΤΤΙΚΗΣ
Φορέας Διαχείρισης Στερεών Αποβλήτων Αττικής

ΣΥΜΒΑΣΗ ΠΑΡΑΧΩΡΗΣΗΣ ΥΠΗΡΕΣΙΩΝ ΛΕΙΤΟΥΡΓΙΑΣ
ΚΑΙ ΣΥΝΤΗΡΗΣΗΣ ΤΟΥ ΑΠΟΤΕΦΡΩΤΗΡΑ ΕΑΥΜ
(Α.Π.1243/2-2-2016)

ΕΚΘΕΣΗ ΠΕΠΡΑΓΜΕΝΩΝ ΤΡΙΤΟΥ ΧΡΟΝΟΥ ΛΕΙΤΟΥΡΓΙΑΣ

ΜΑΪΟΣ 2019

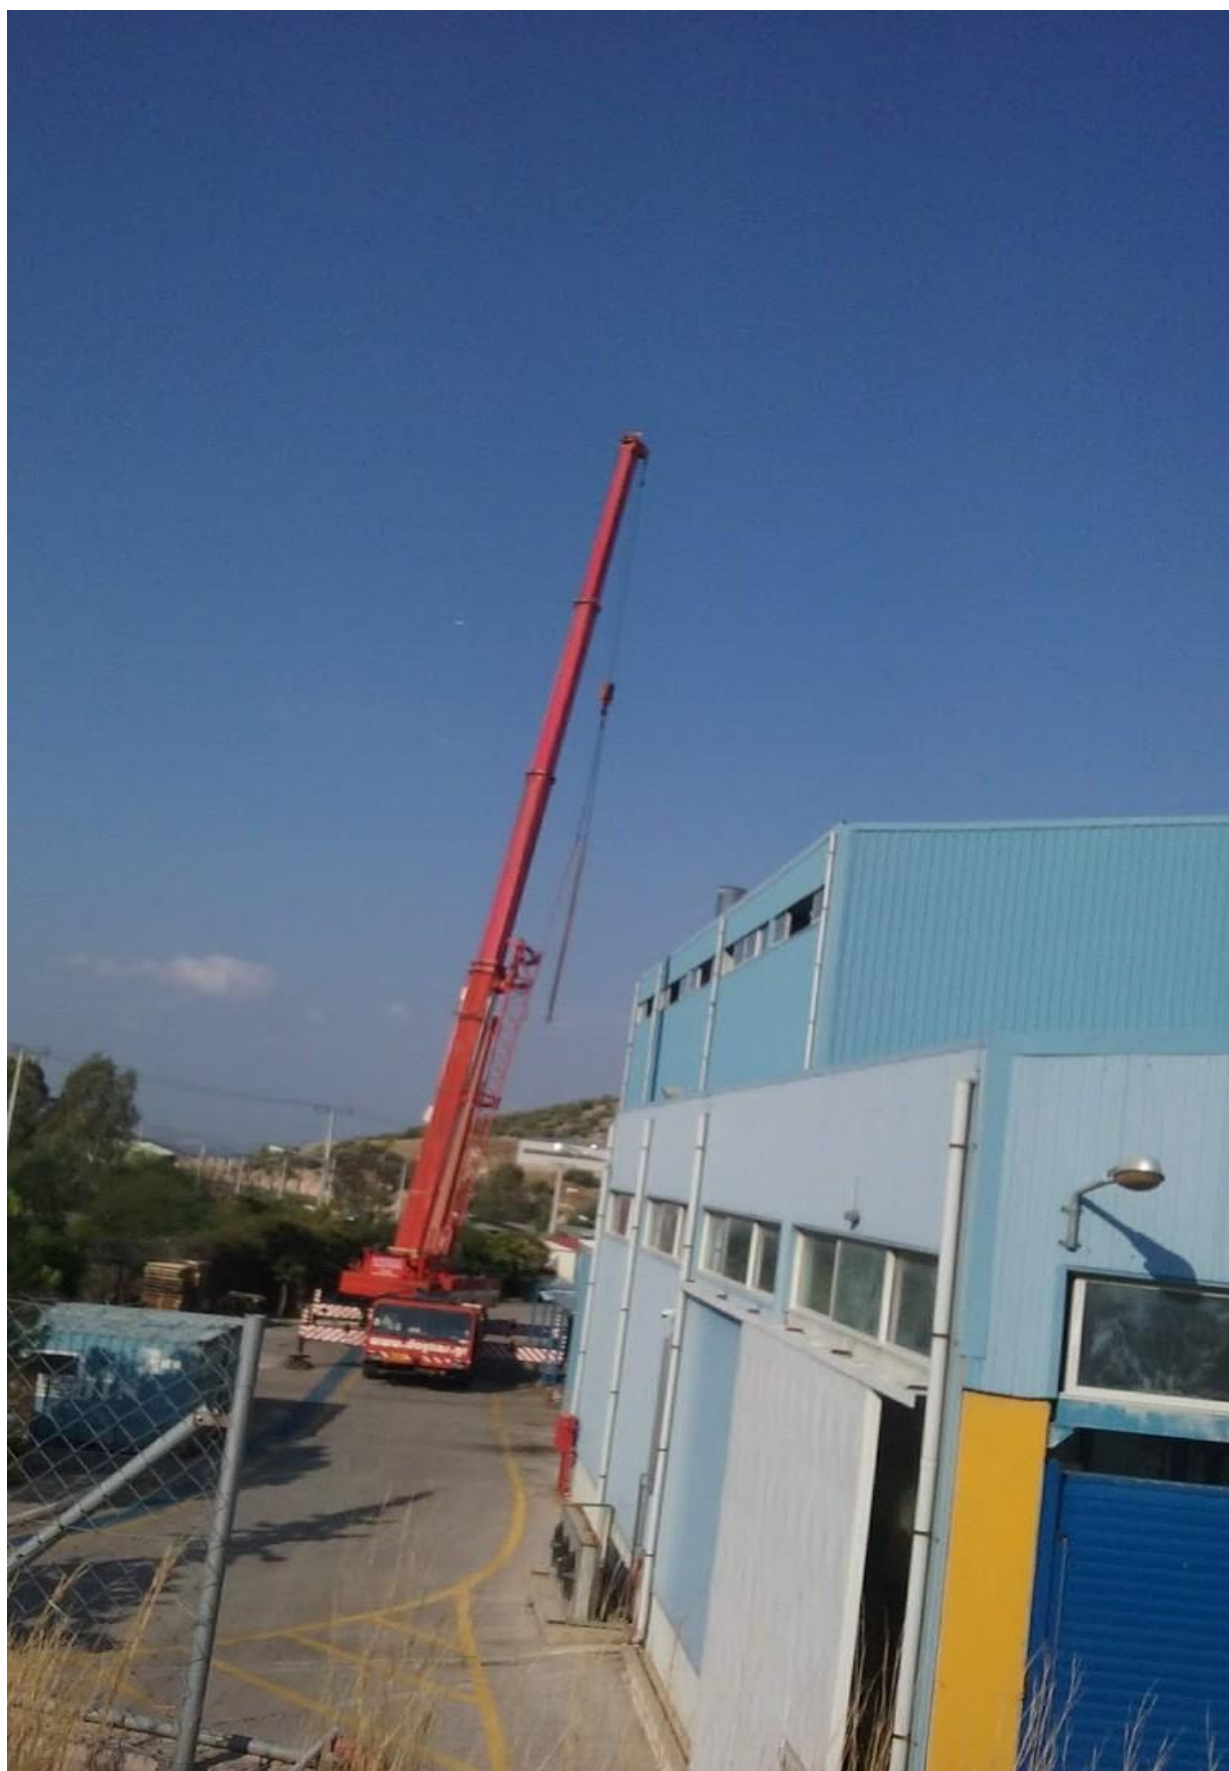
Φωτο 2: Γερανός για επισκευή συστημάτων Μονάδος

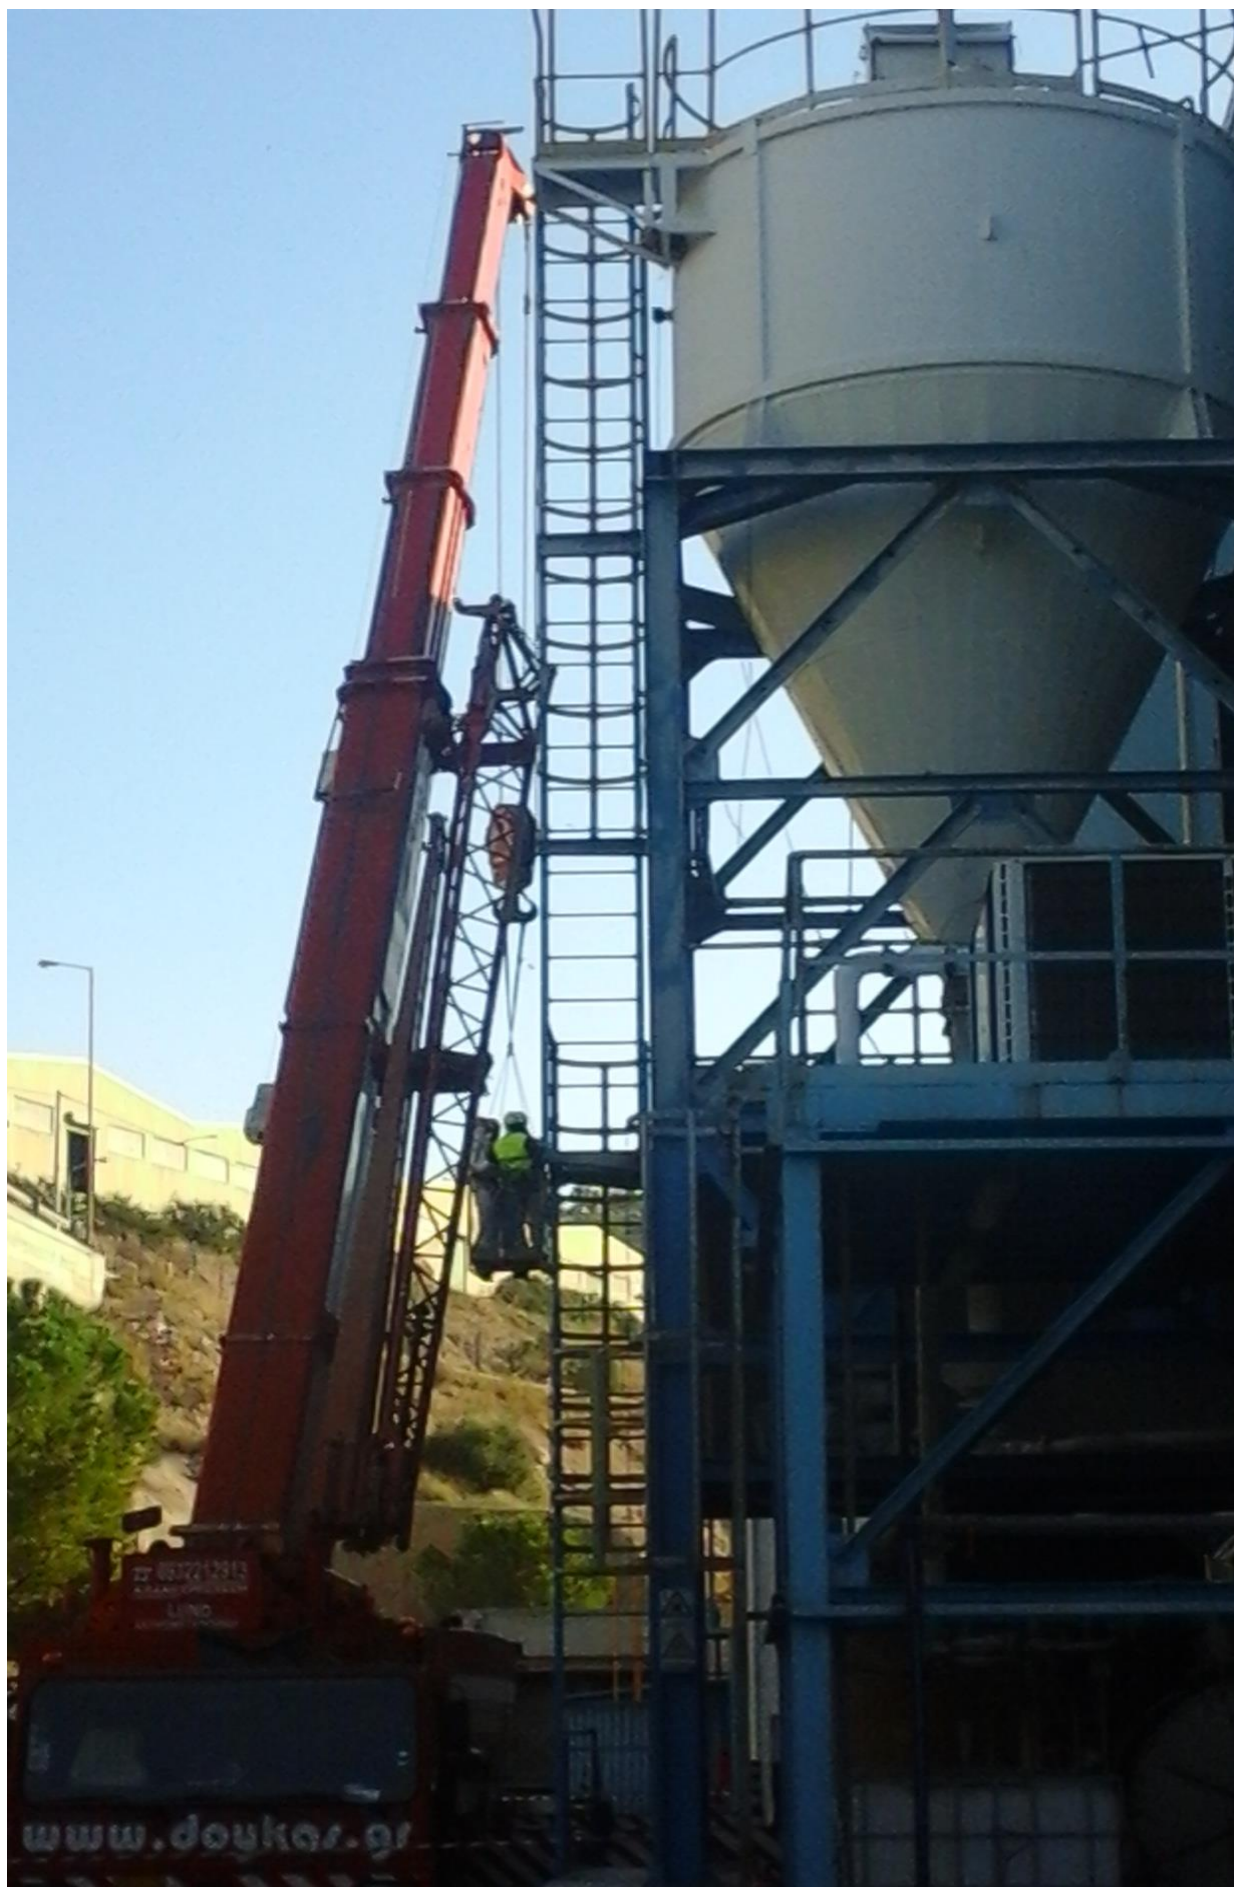
Φωτο 3: Γερανός για εργασίες συντήρησης και αναβάθμισης εξοπλισμού της γραμμής Β

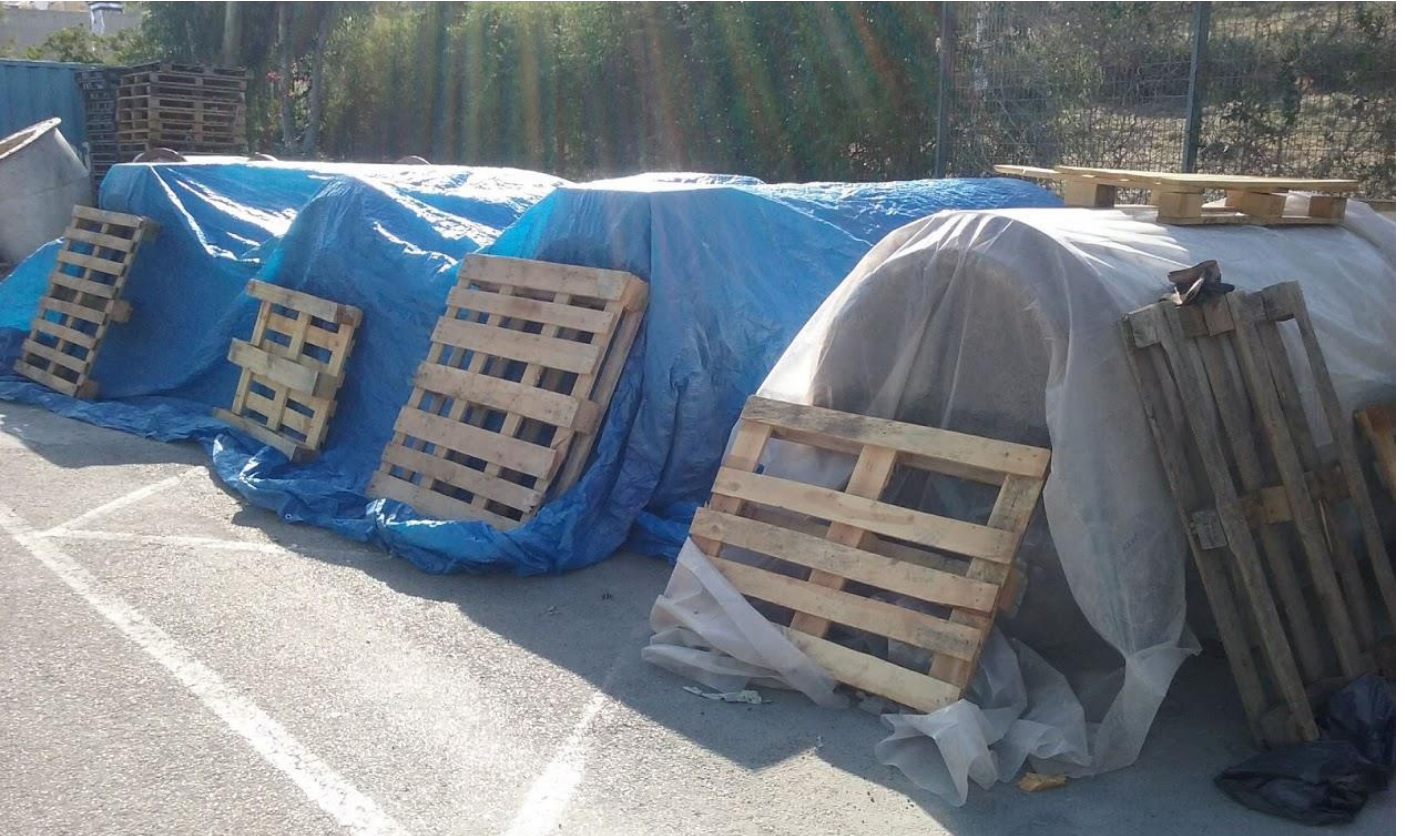
Φωτο 5: Εξοπλισμός εναλλάκτη Α εν αναμονή για μεταφορά εκτός μονάδος για συντήρηση

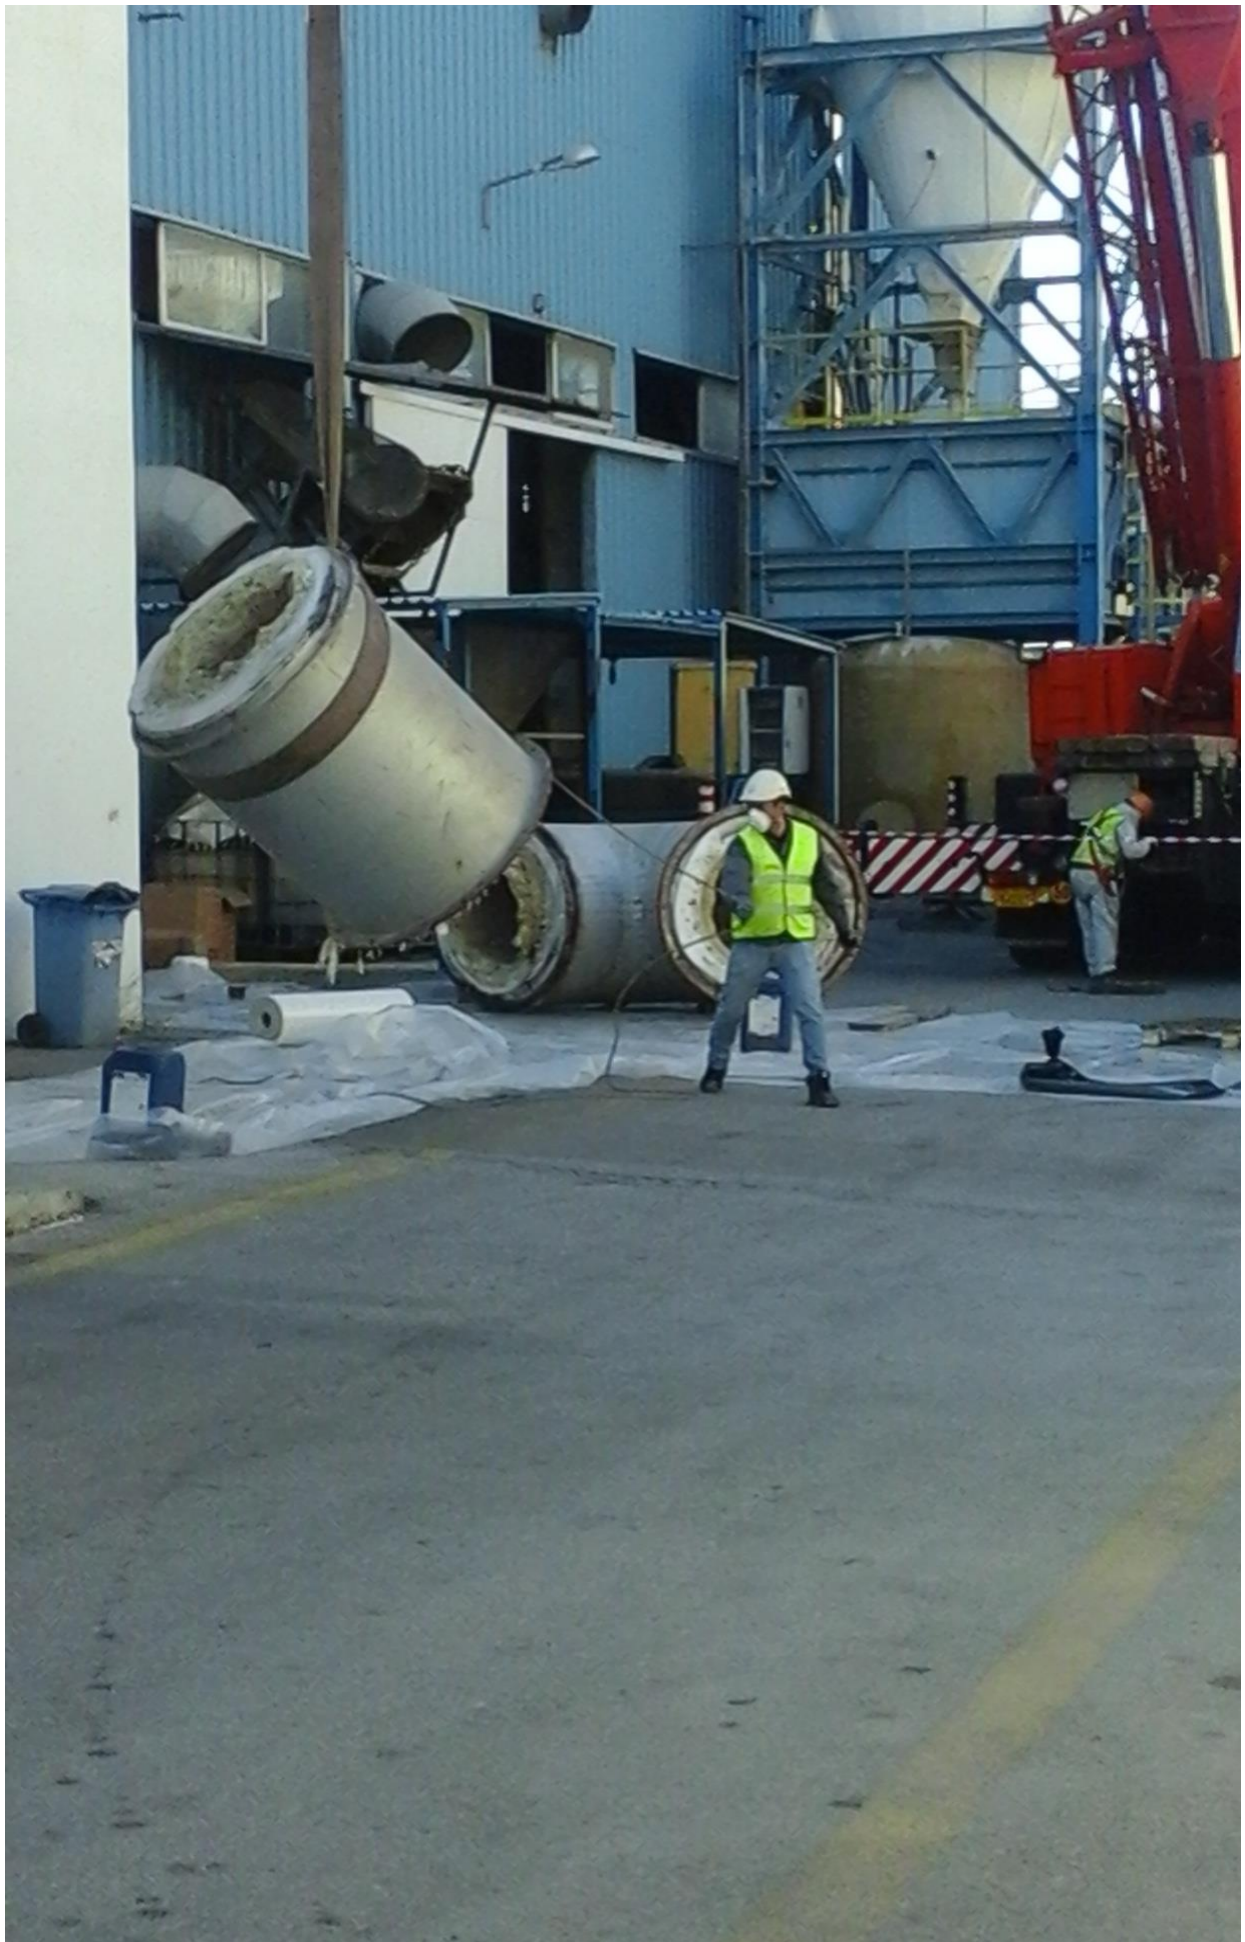
Φωτο 12: Επίσκεψη εξοπλισμού Μονάδος

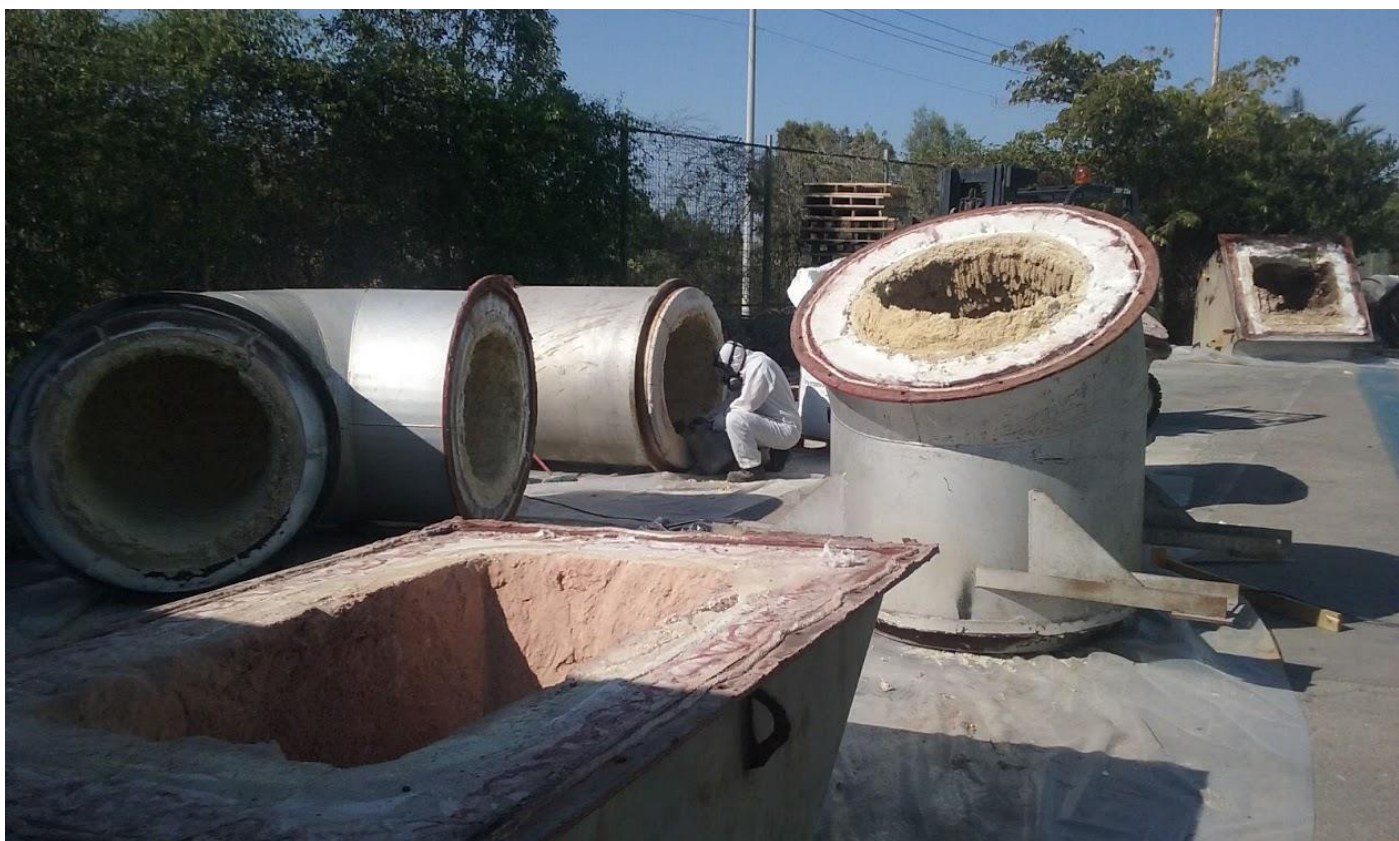
Φωτο 12B: Στρογγυλή διαστολή μετάκαυσης, καμπύλη εναλλάκτη και εργασίες καθαρισμού από επικαθήσεις

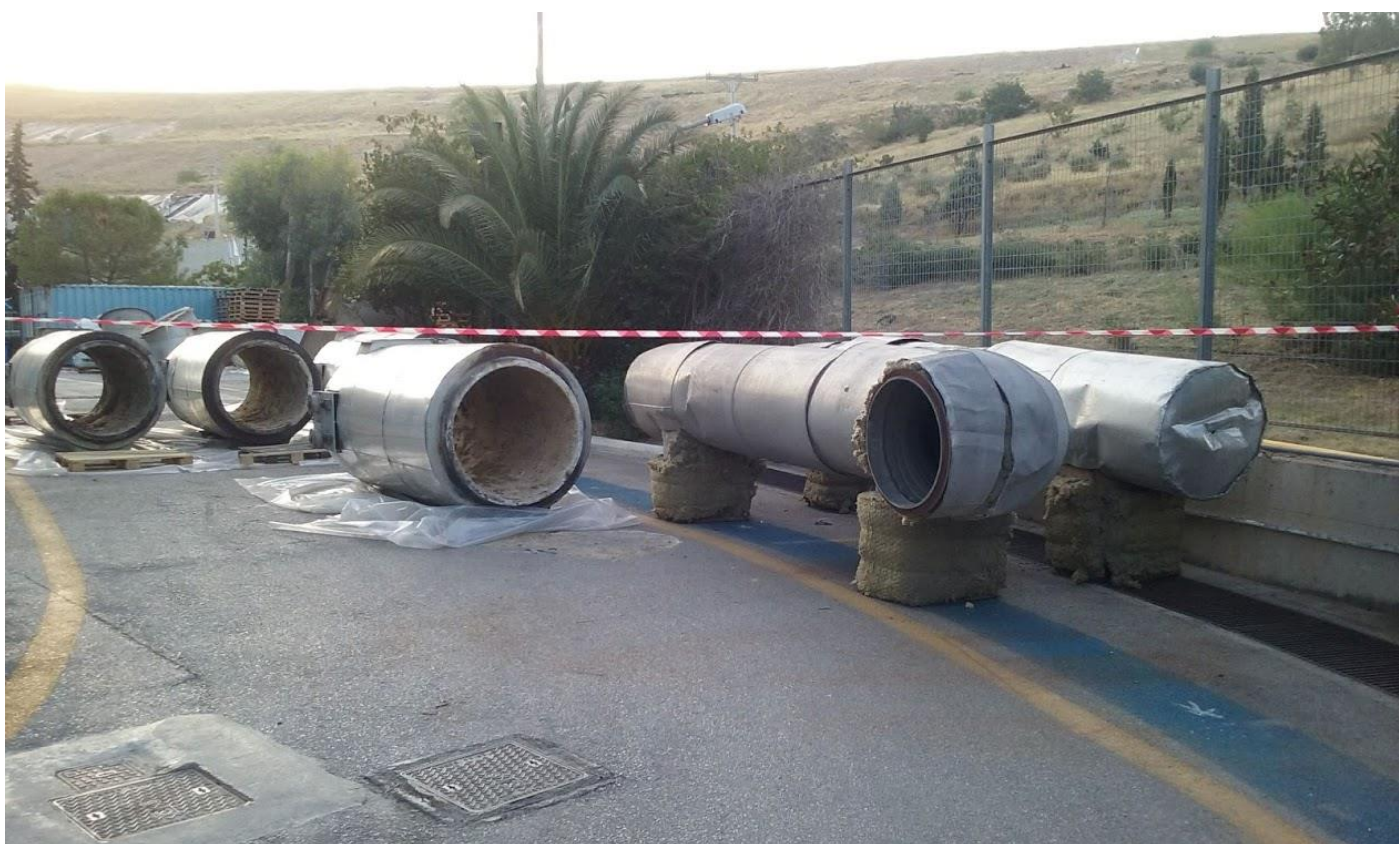
Φωτο 12Γ: Στοιχεία εναλλακτών θερμότητας και αεραγωγοί

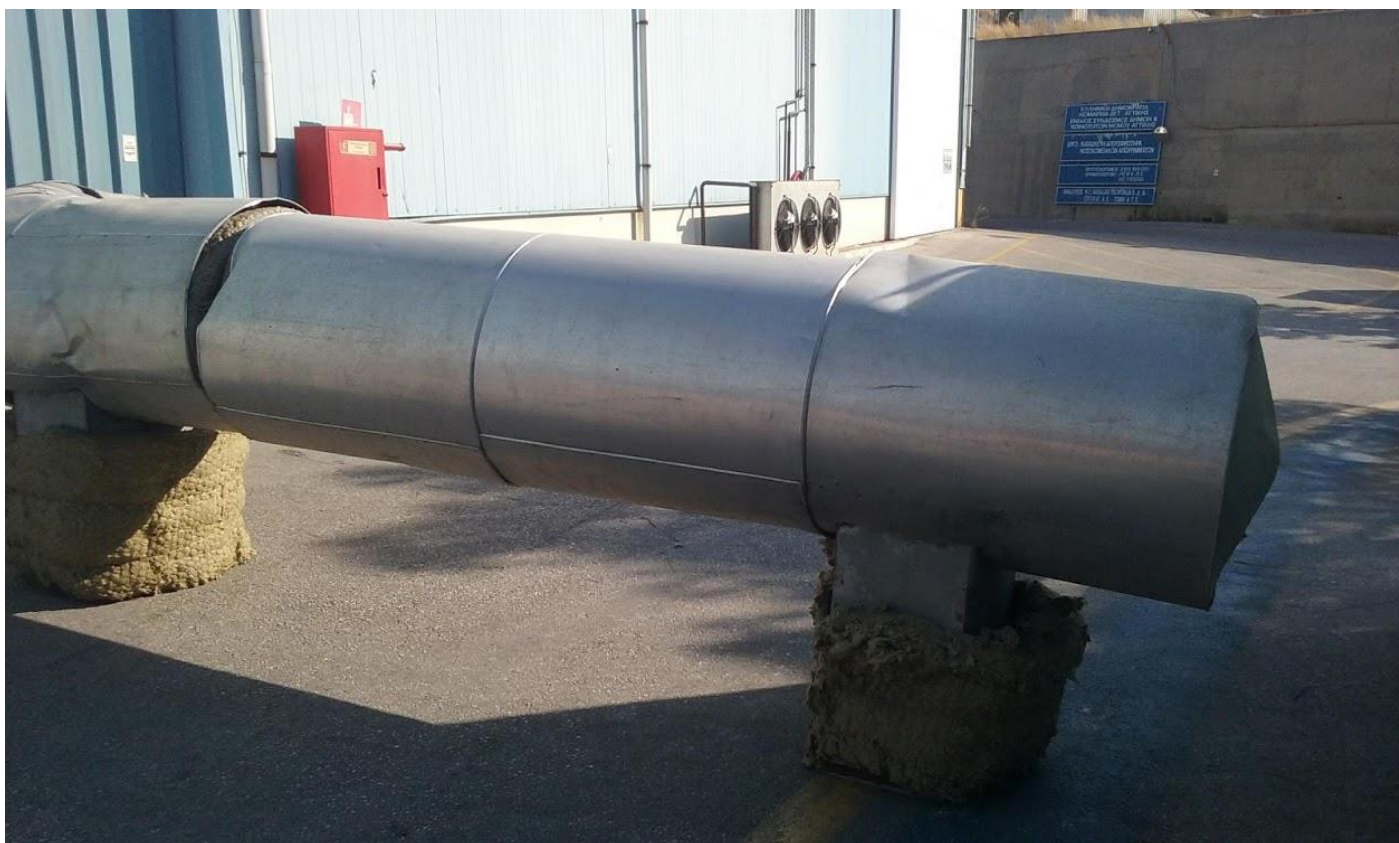
Φωτο 13: Εργασίες αντικατάστασης αεραγωγού εναλλάκτη θερμότητας

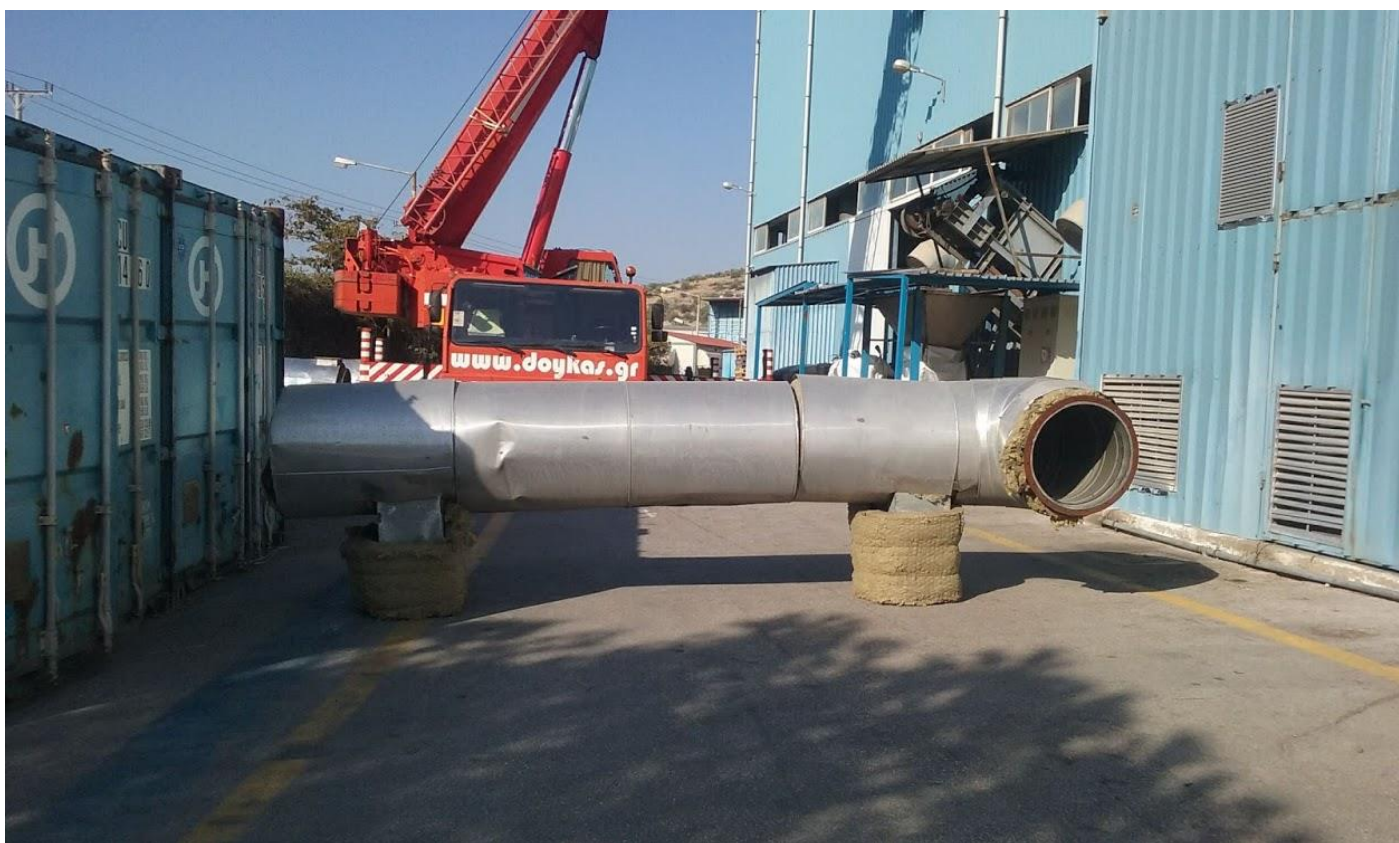
Φωτο 14: Εργασίες αντικατάστασης αεραγωγού εναλλάκτη θερμότητας

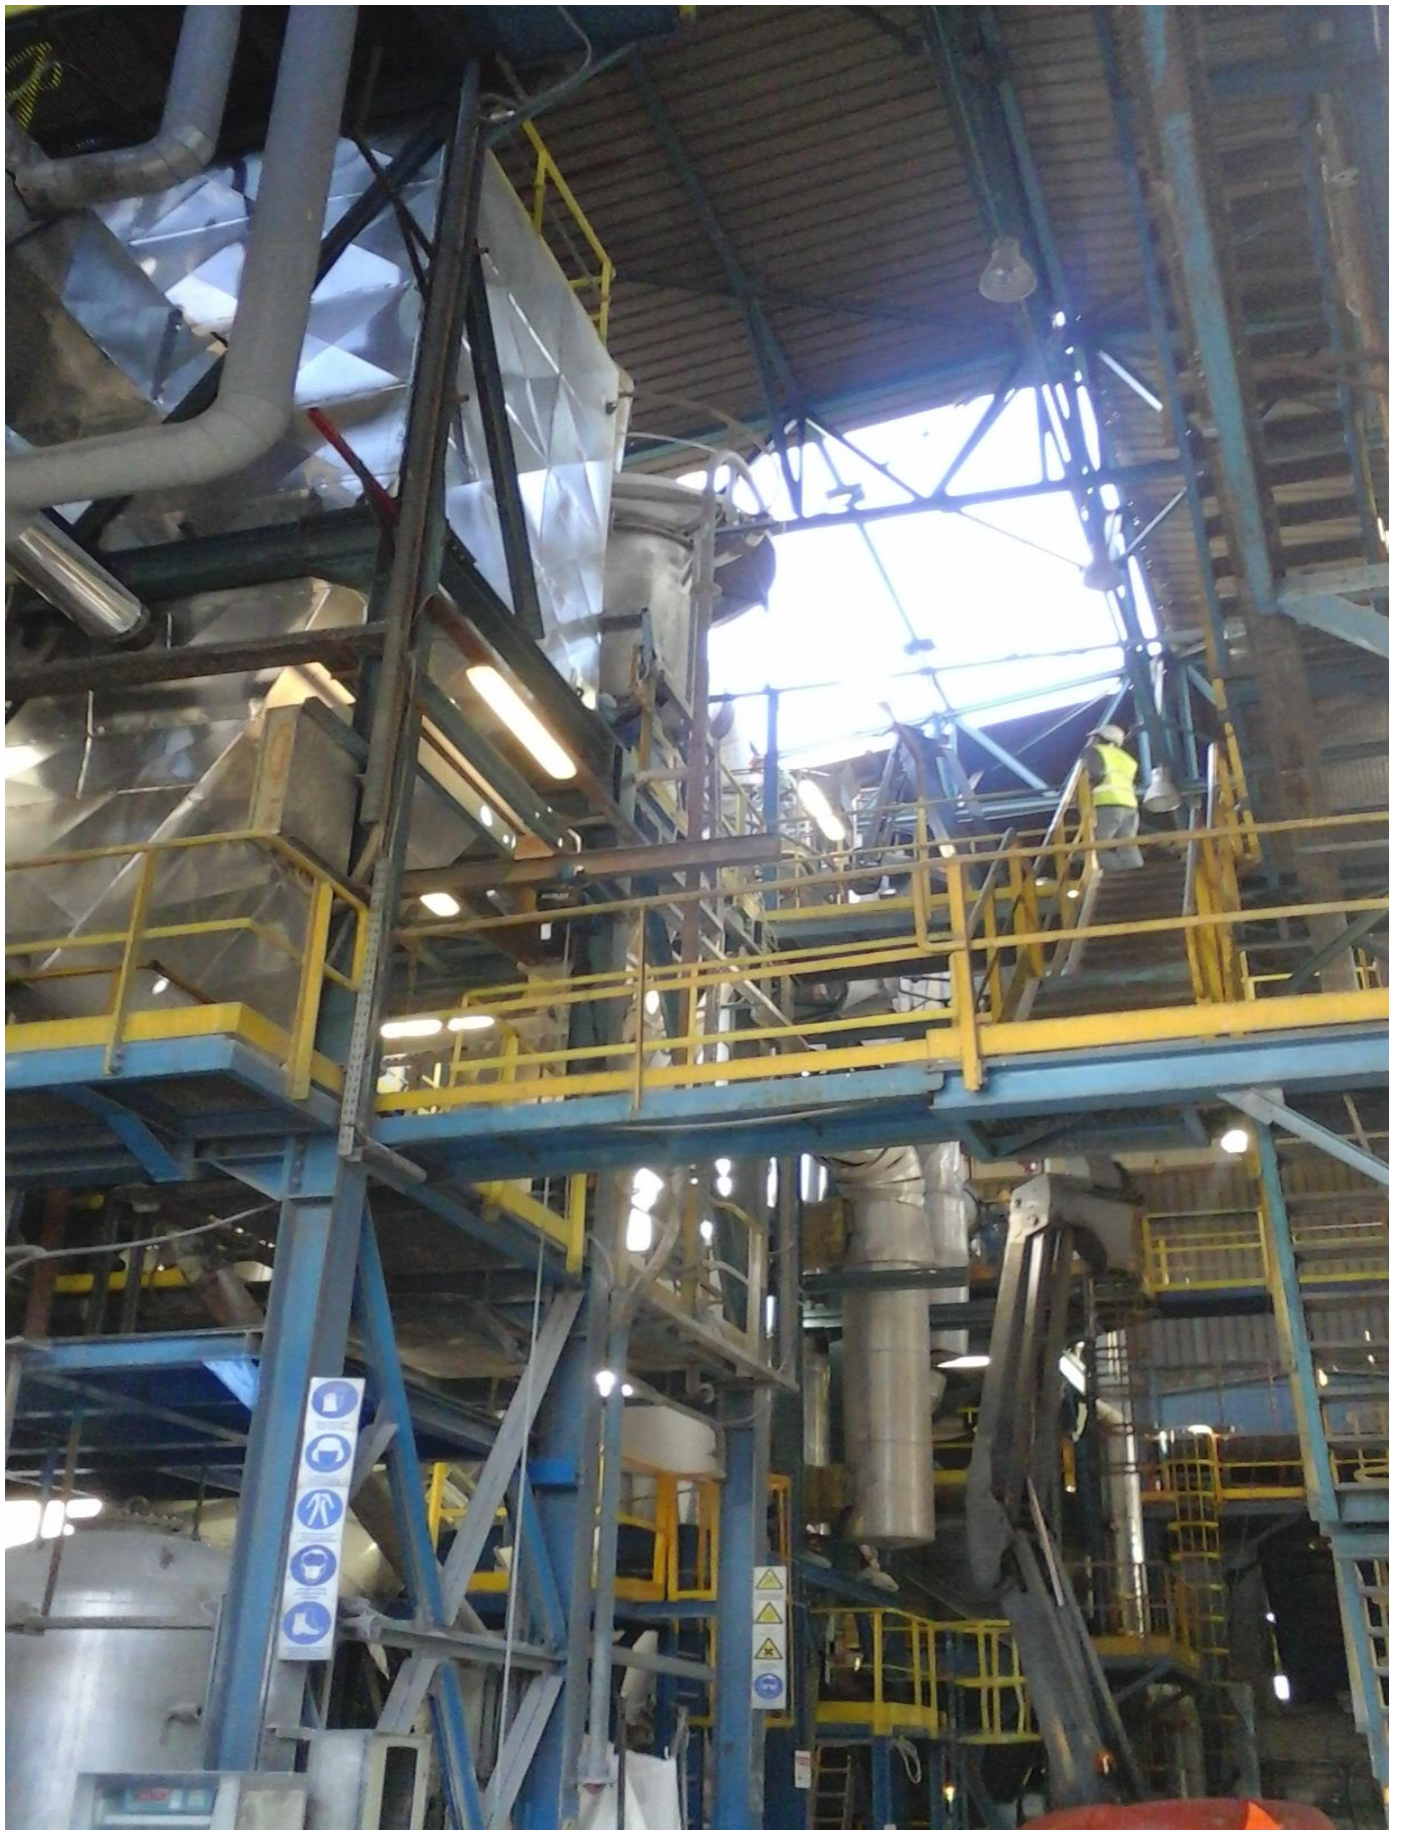
Φωτο 16: Εργασίες στη Β γραμμή μέσω αφαίρεσης στοιχείων οροφής

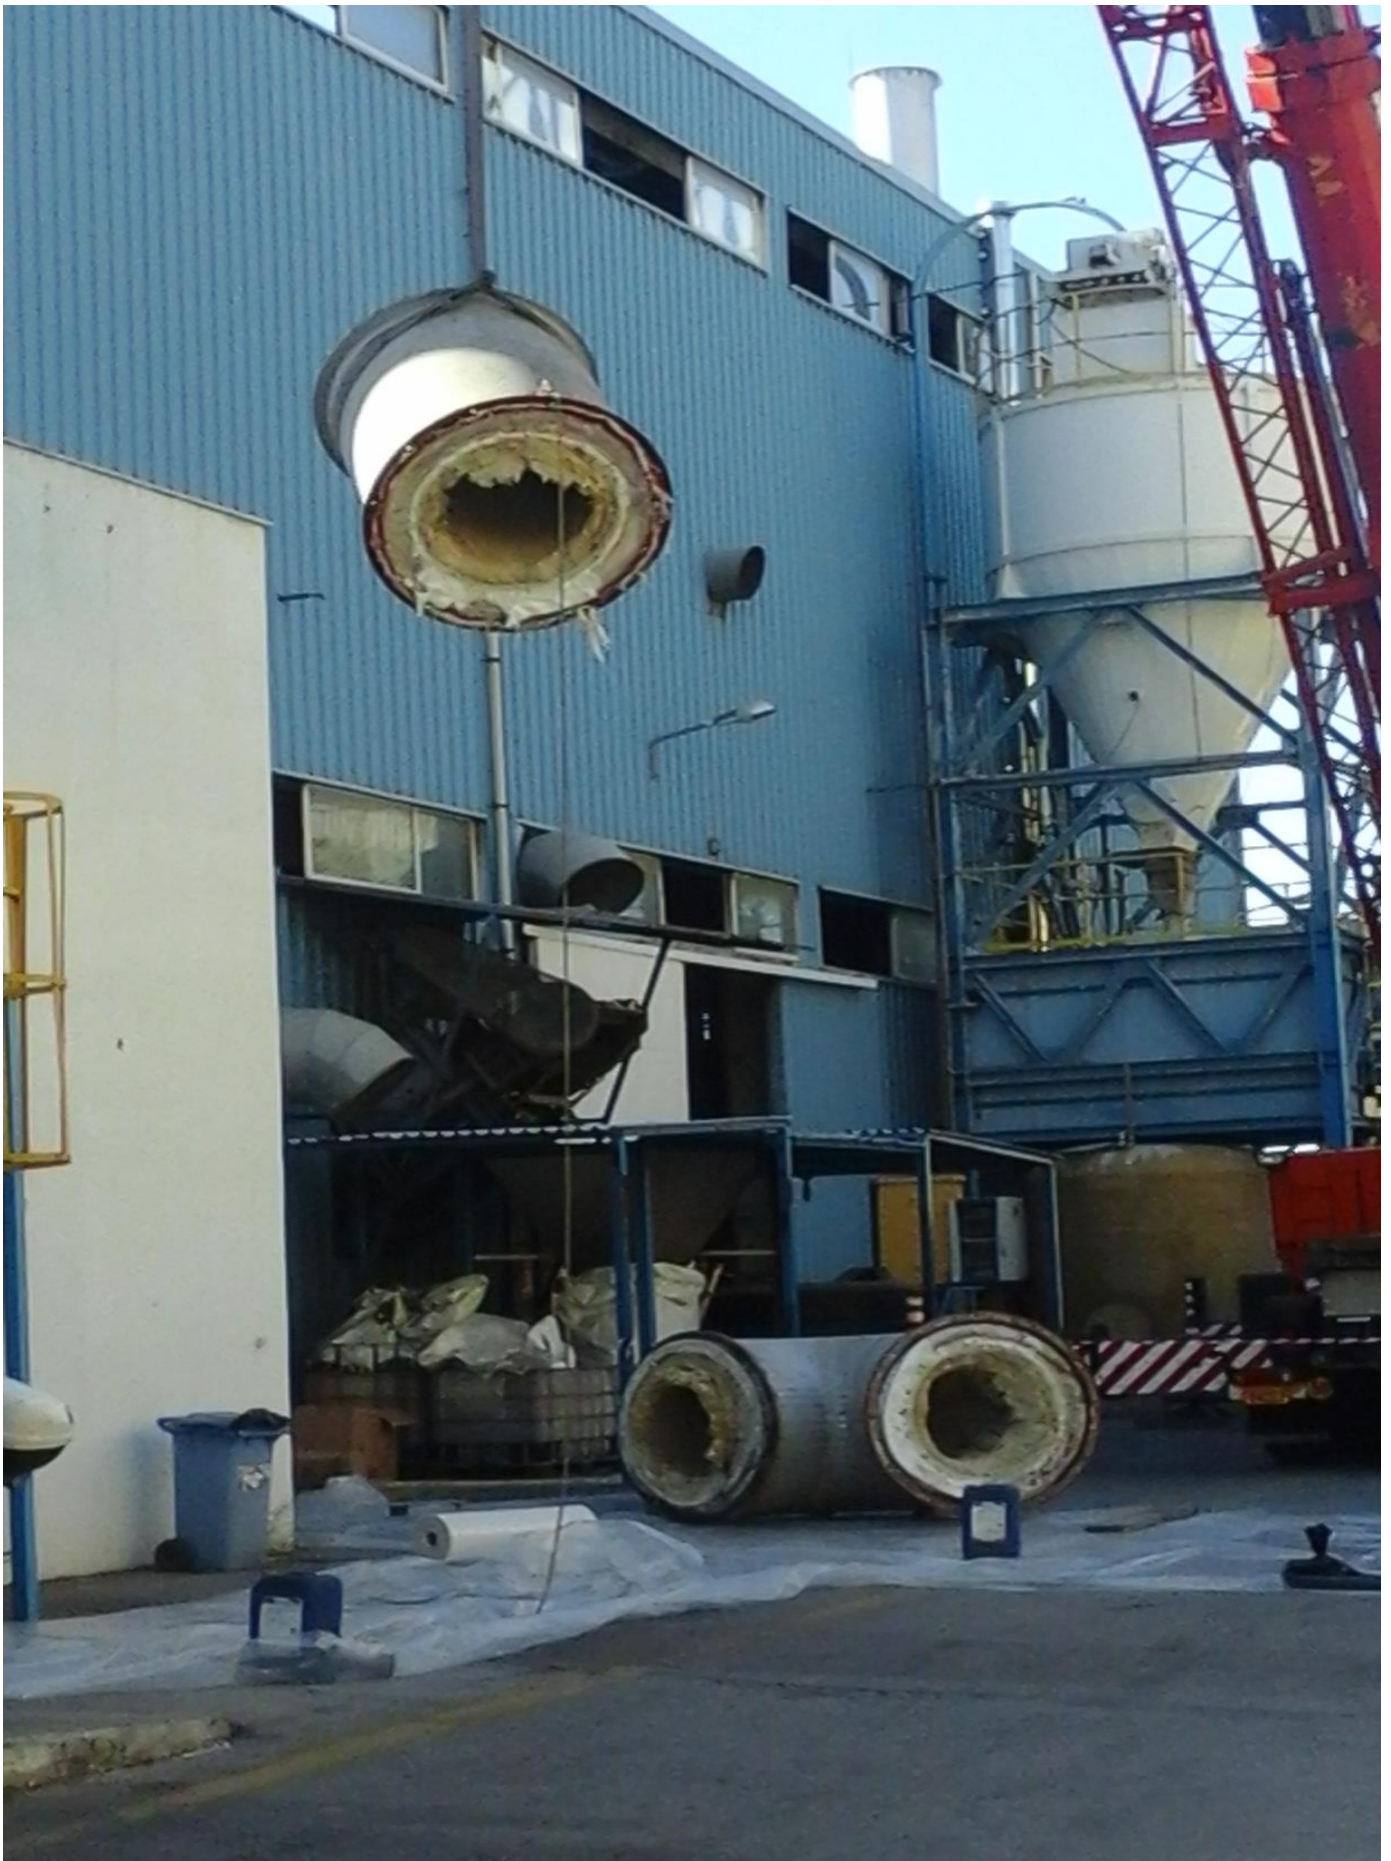
Φωτο 17: Εργασίες επισκευών στη Β γραμμή

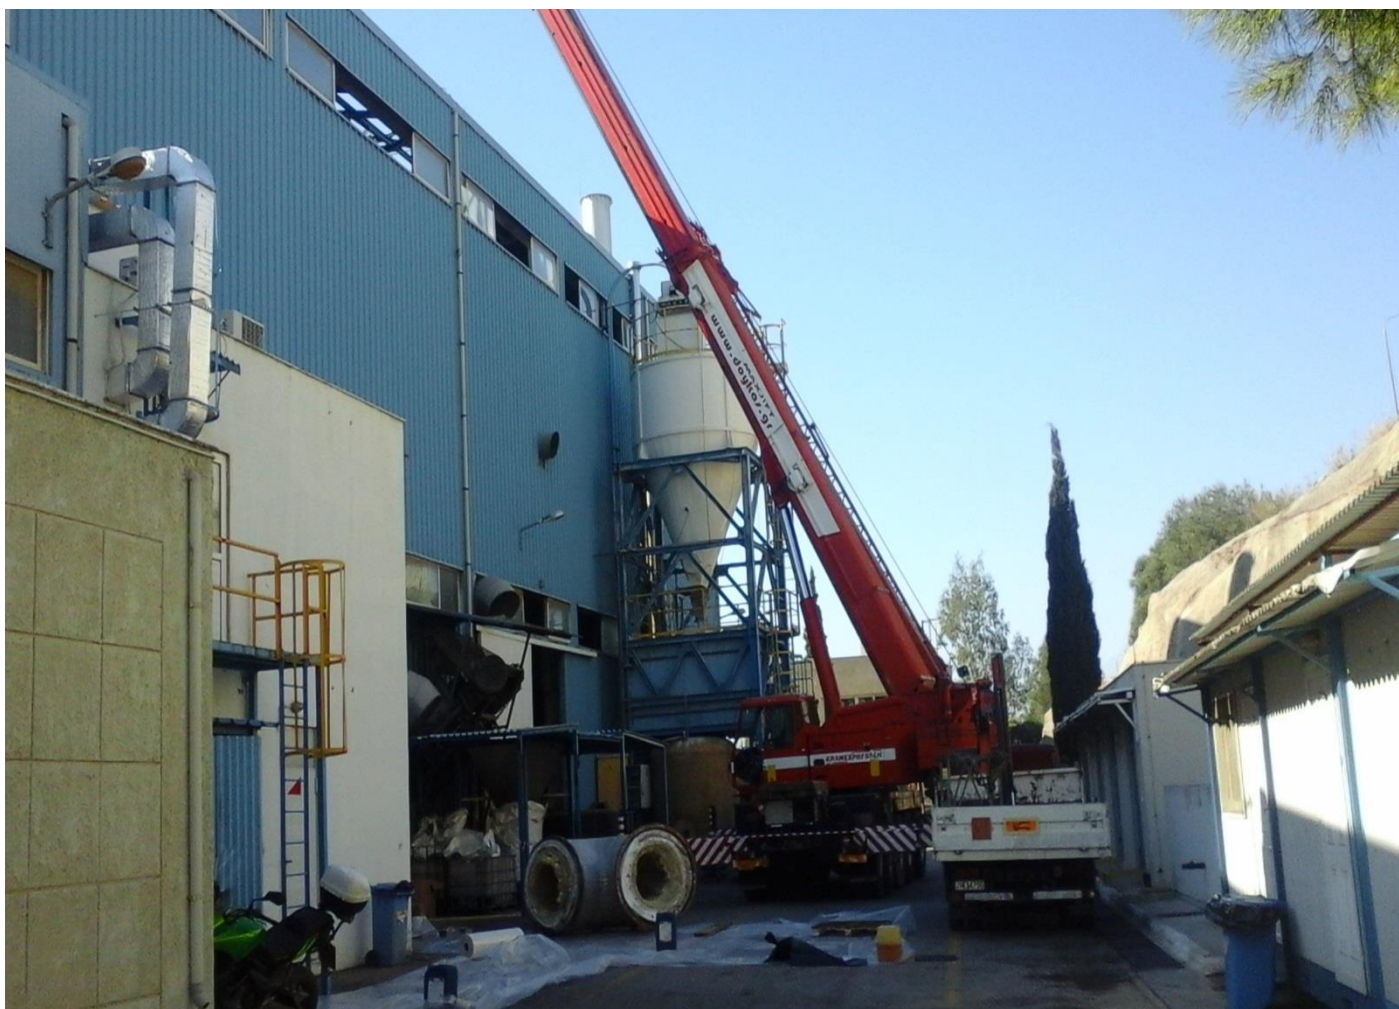
Φωτο 18: Εργασίες επισκευών στη Β γραμμή

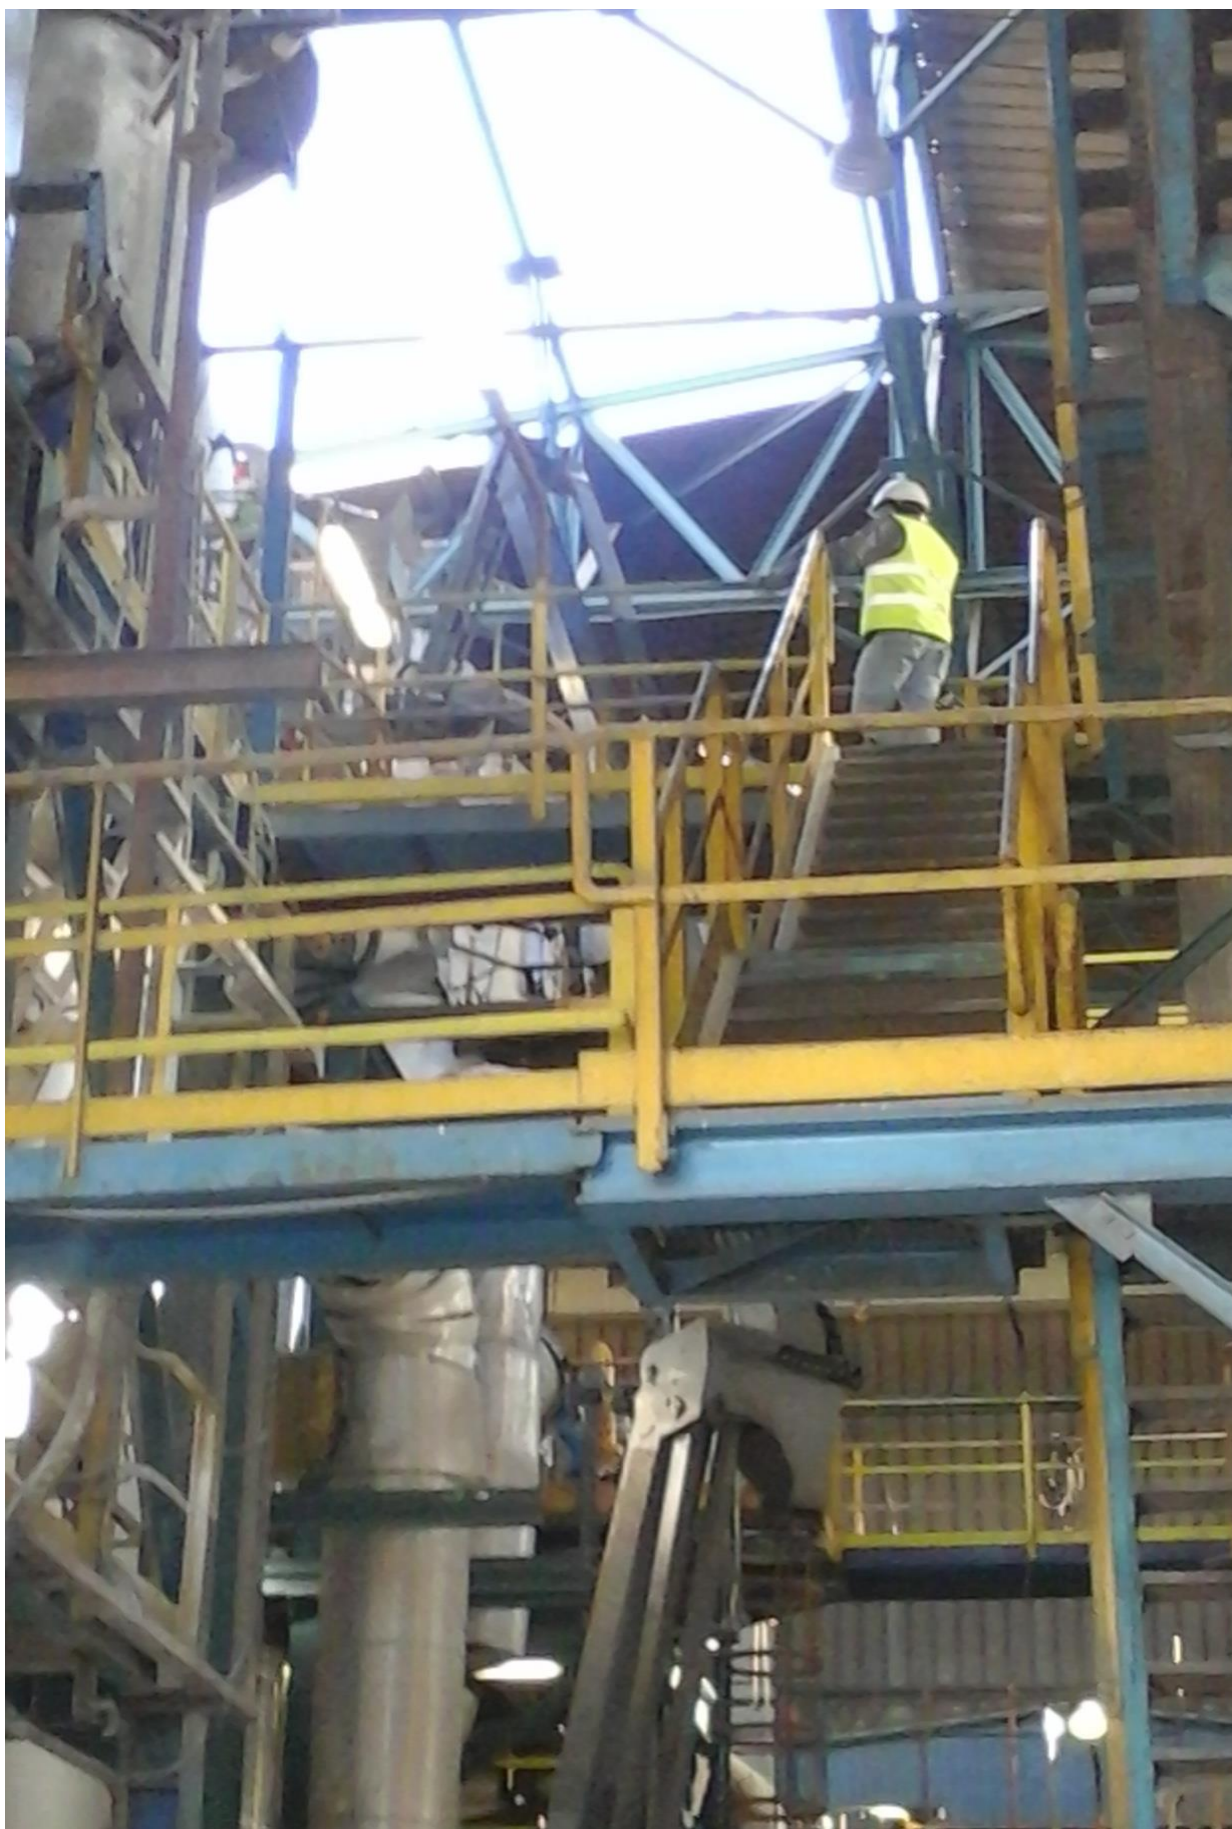
Φωτο 19: Εργασίες επισκευών στη Β γραμμή

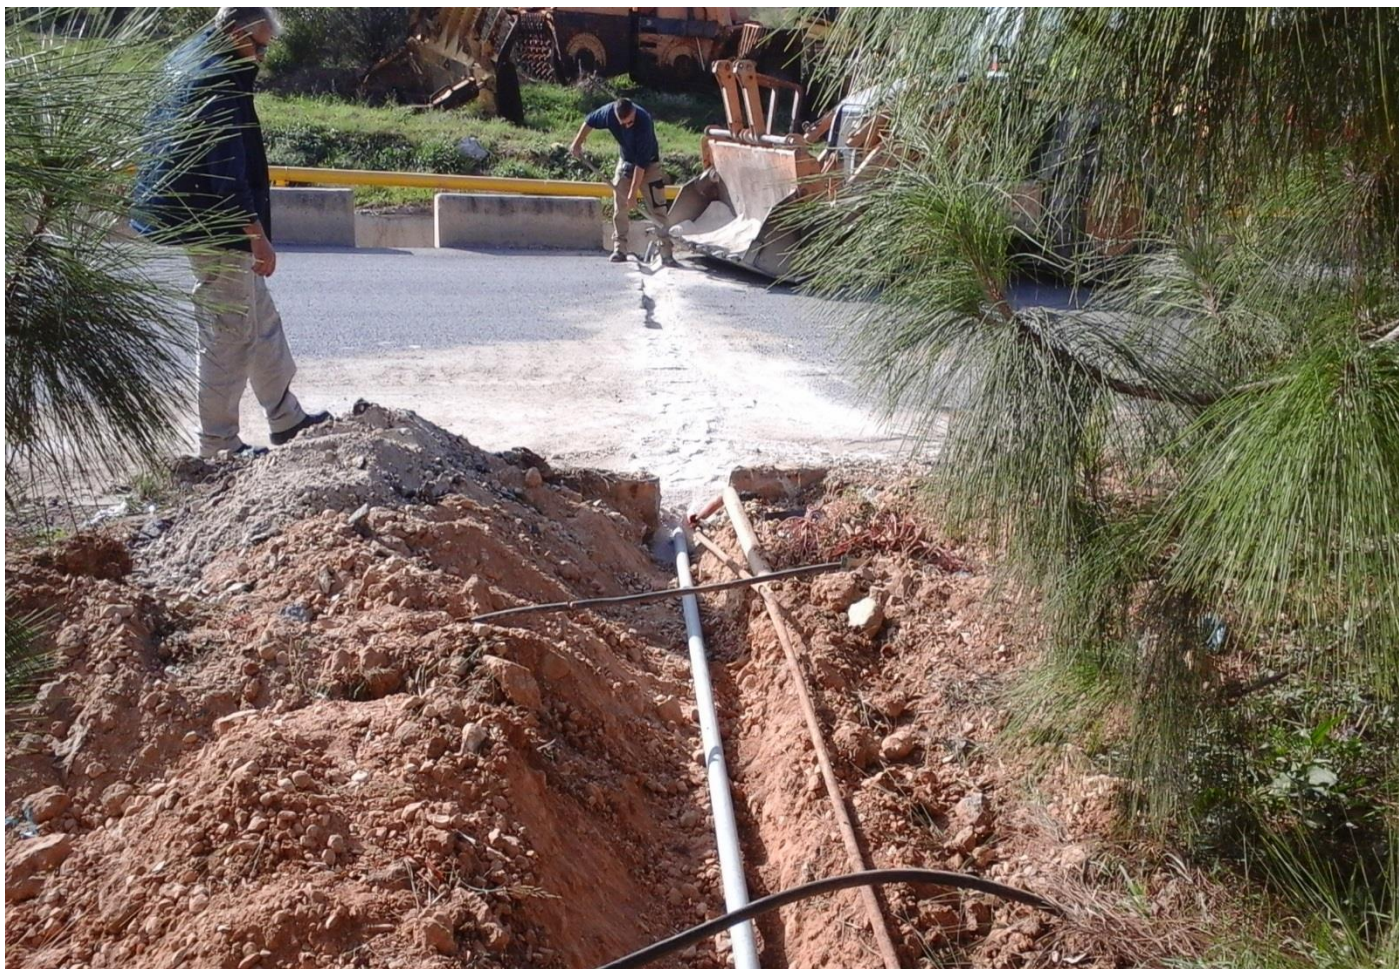
Φωτο 20: Εργασίες νέας καλωδίωσης ΟΤΕ
