ΕΙΔΙΚΟΣ ΔΙΑΒΑΘΜΙΔΙΚΟΣ ΣΥΝΔΕΣΜΟΣ ΝΟΜΟΥ ΑΤΤΙΚΗΣ
Φορέας Διαχείρισης Στερεών Αποβλήτων Αττικής

ΣΥΜΒΑΣΗ ΠΑΡΑΧΩΡΗΣΗΣ ΥΠΗΡΕΣΙΩΝ ΛΕΙΤΟΥΡΓΙΑΣ
ΚΑΙ ΣΥΝΤΗΡΗΣΗΣ ΤΟΥ ΑΠΟΤΕΦΡΩΤΗΡΑ ΕΑΥΜ
(Α.Π.1243/2-2-2016)

ΕΚΘΕΣΗ ΠΕΠΡΑΓΜΕΝΩΝ ΤΡΙΤΟΥ ΧΡΟΝΟΥ ΛΕΙΤΟΥΡΓΙΑΣ

ΜΑΪΟΣ 2019

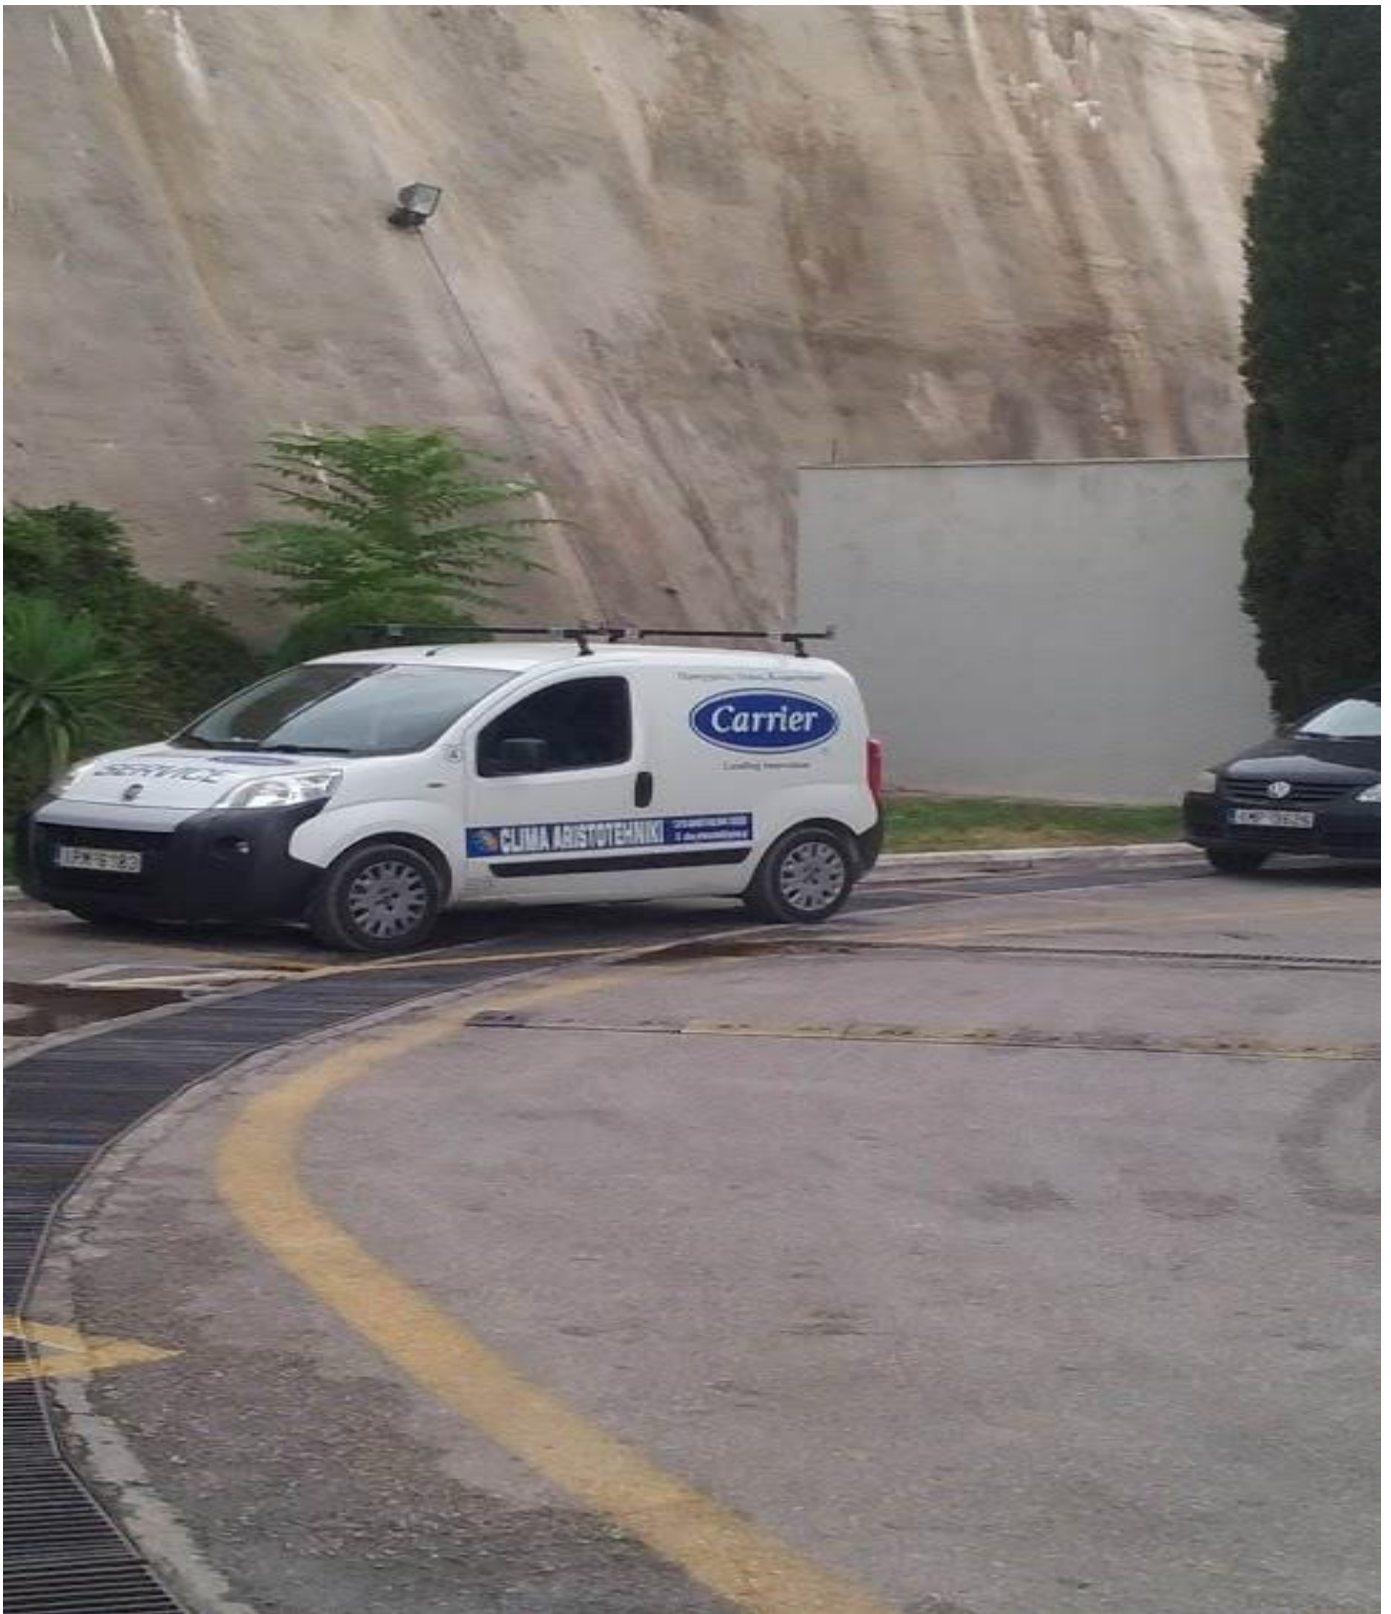
Φωτο 22: Συνεργείο συντήρηση κλιματιστικών

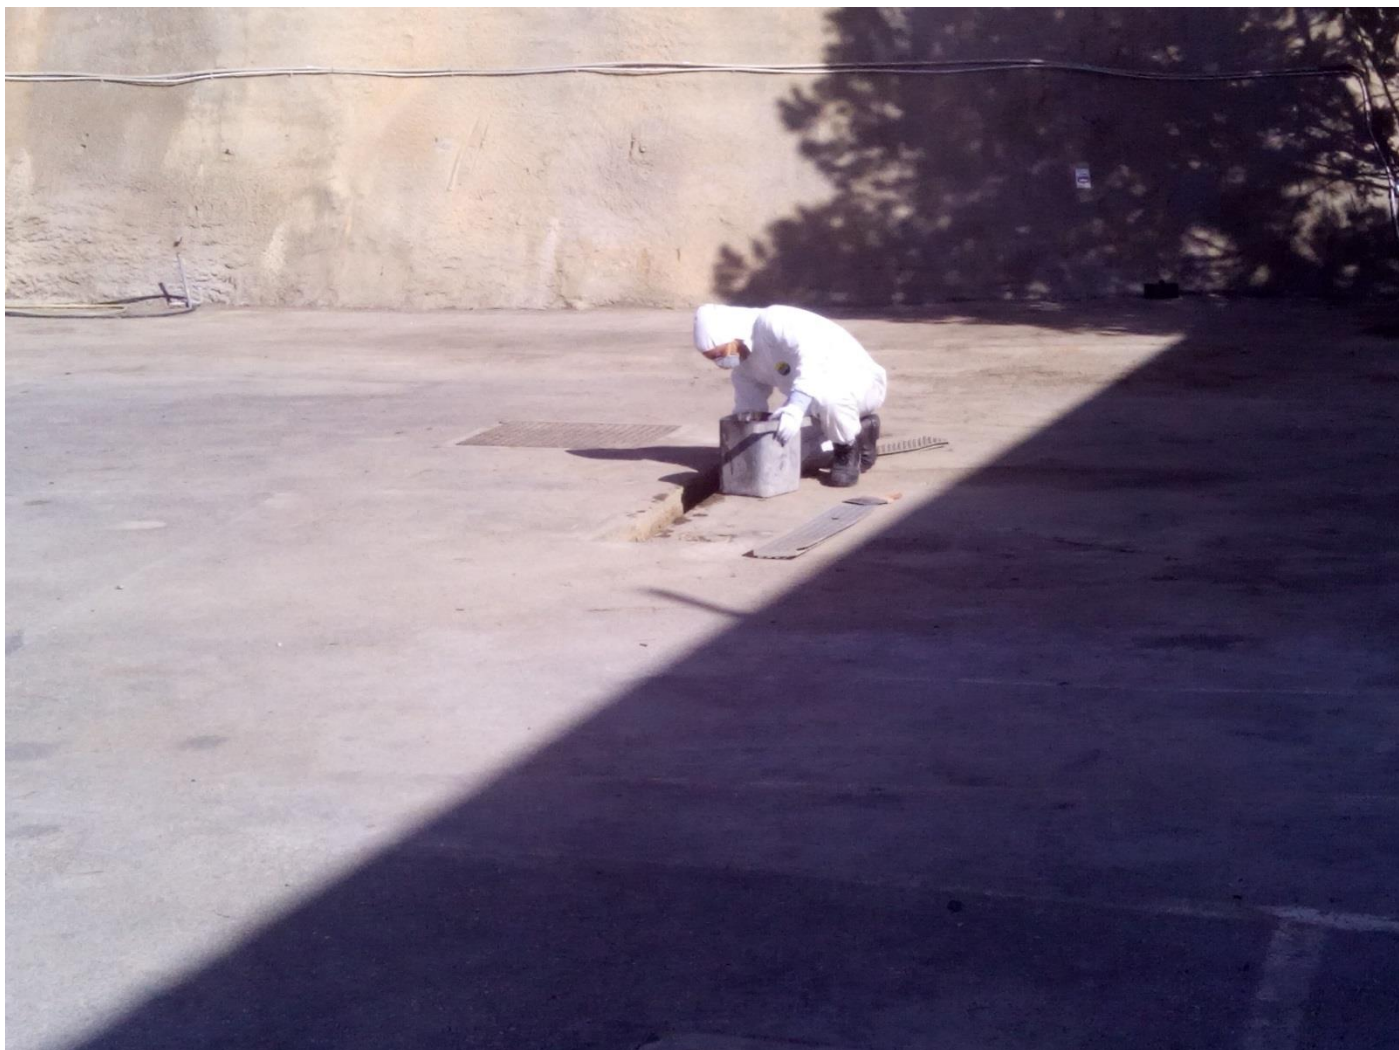
Φωτο 23: Καθαρισμός φρεατίων της Μονάδος εντός του οικοπέδου

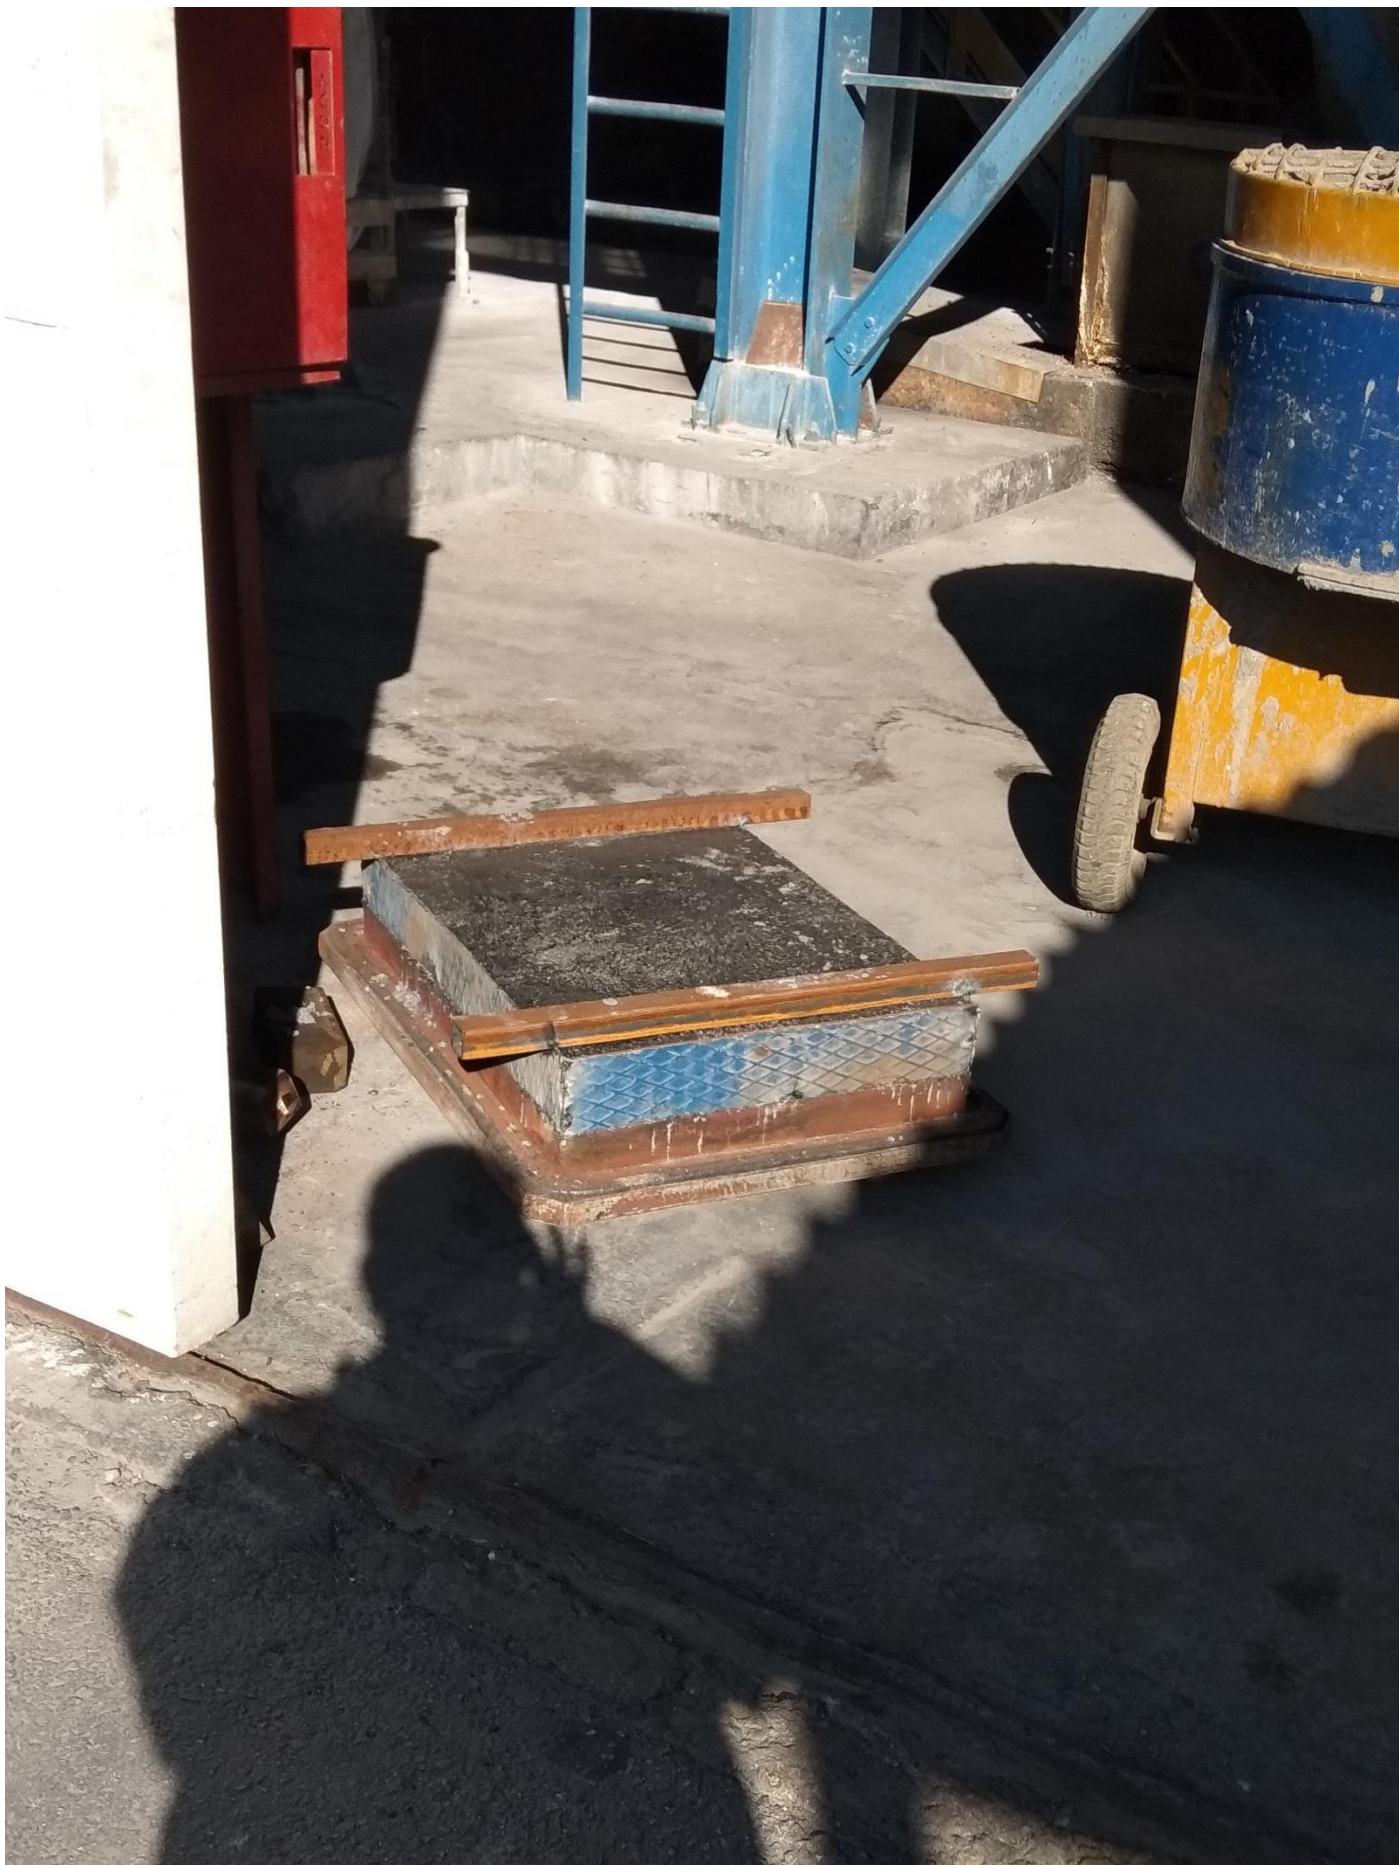
Φωτο 24: Κατασκευή καλουπιού μπετόν για δάπεδο θαλάμου καύσης και μετάκαυσης

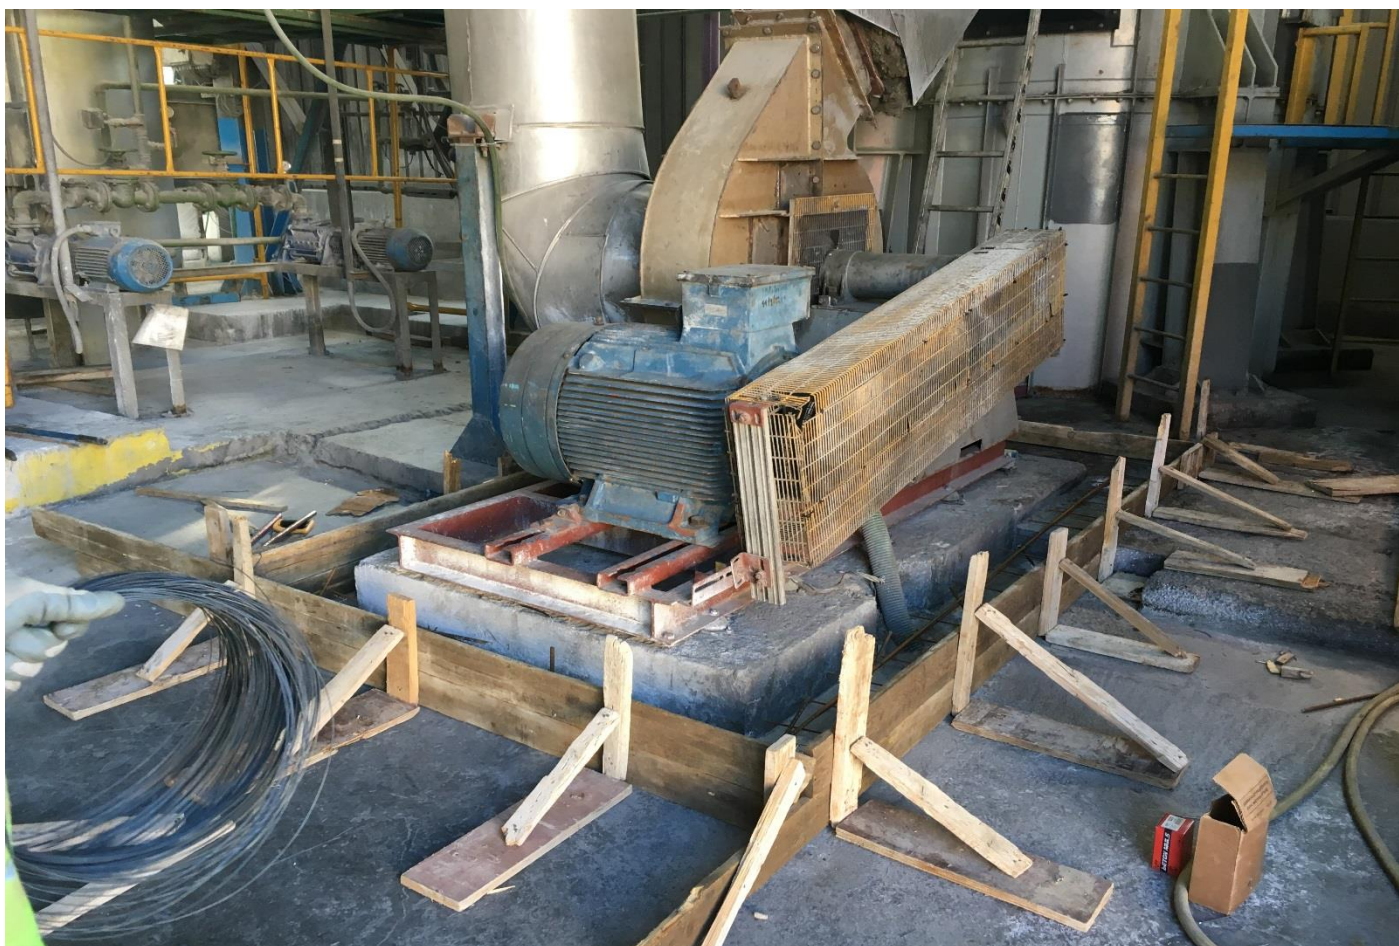
Φωτο 25: Κατασκευή βάσης για τοποθέτηση νέου ηχομονωτικού θαλάμου

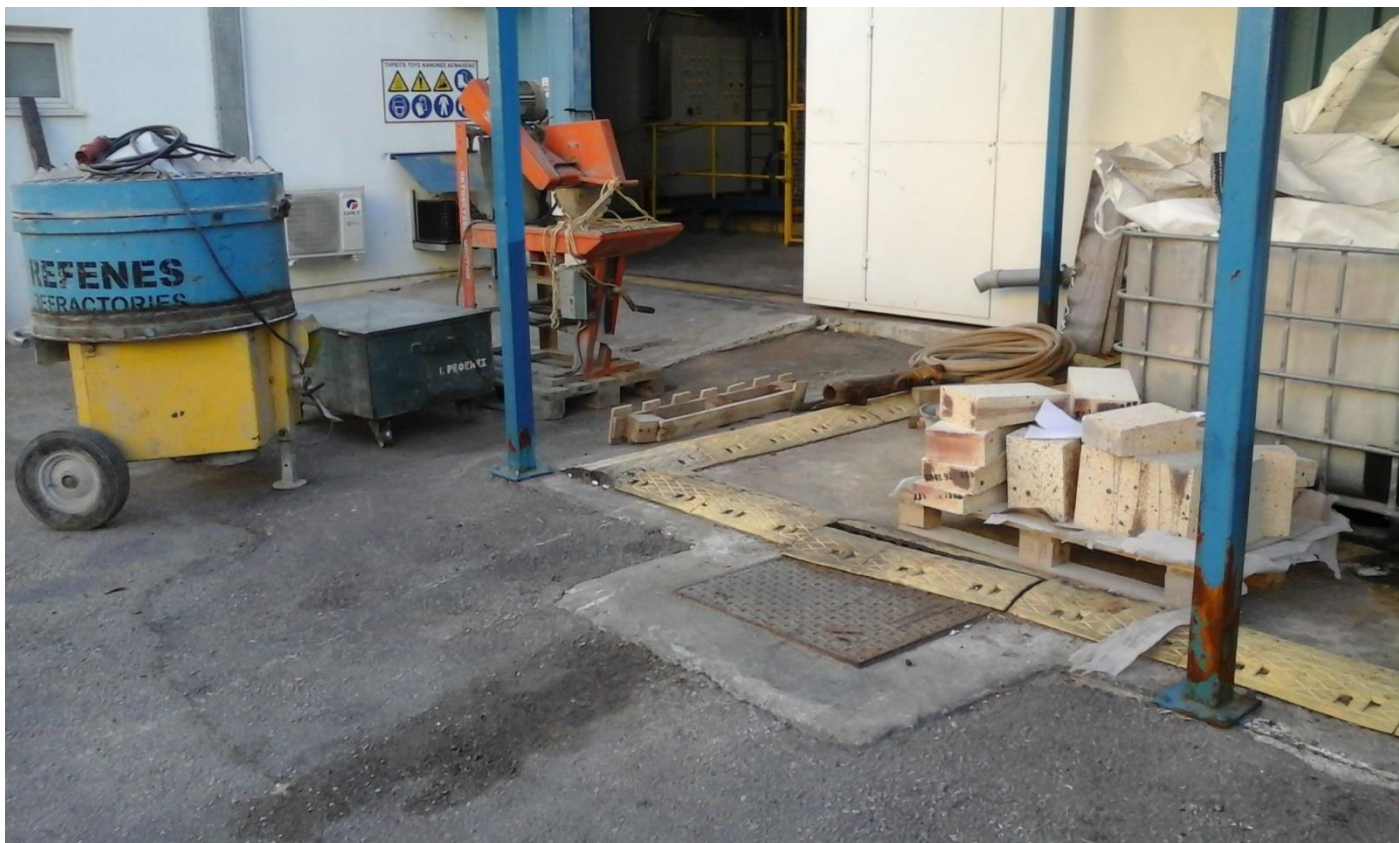
Φωτο 27: Εξοπλισμός κοπής πυρότουβλων κλιβάνου καύσης

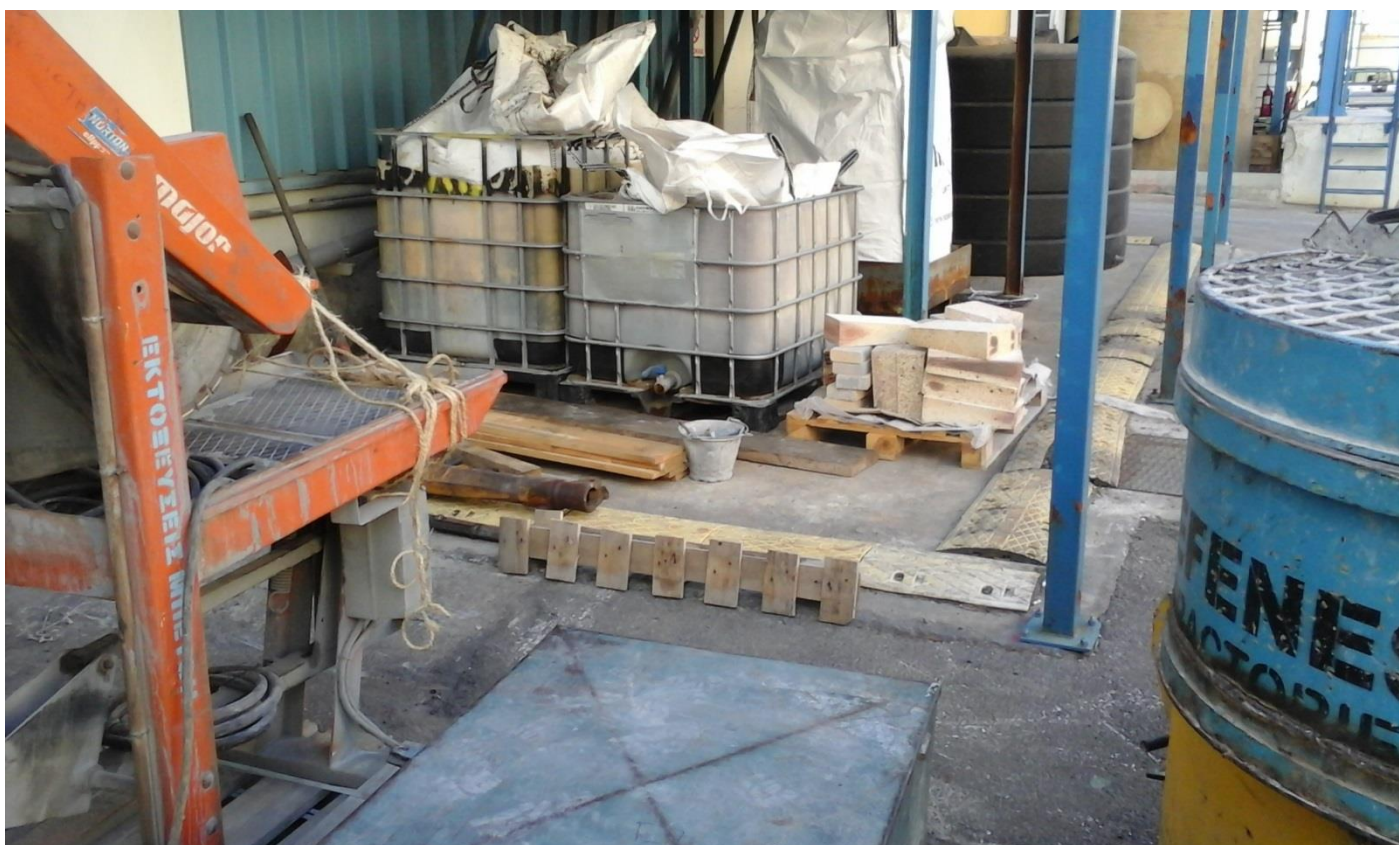
Φωτο 28: Εξοπλισμός κοπής πυρότουβλων κλιβάνου καύσης

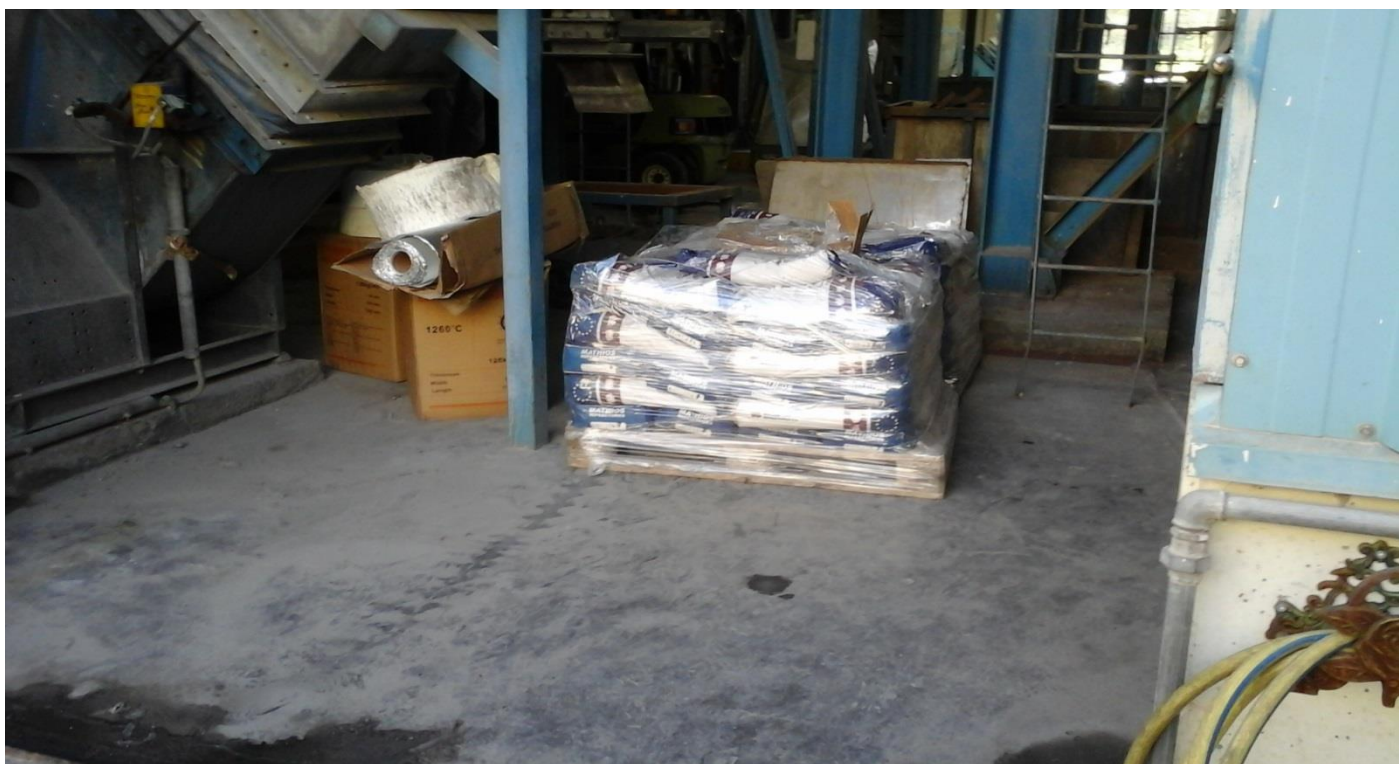
Φωτο 29 Συσκευασίες ενεργού άνθρακα (υλικό εξουδετέρωσης ρύπων)

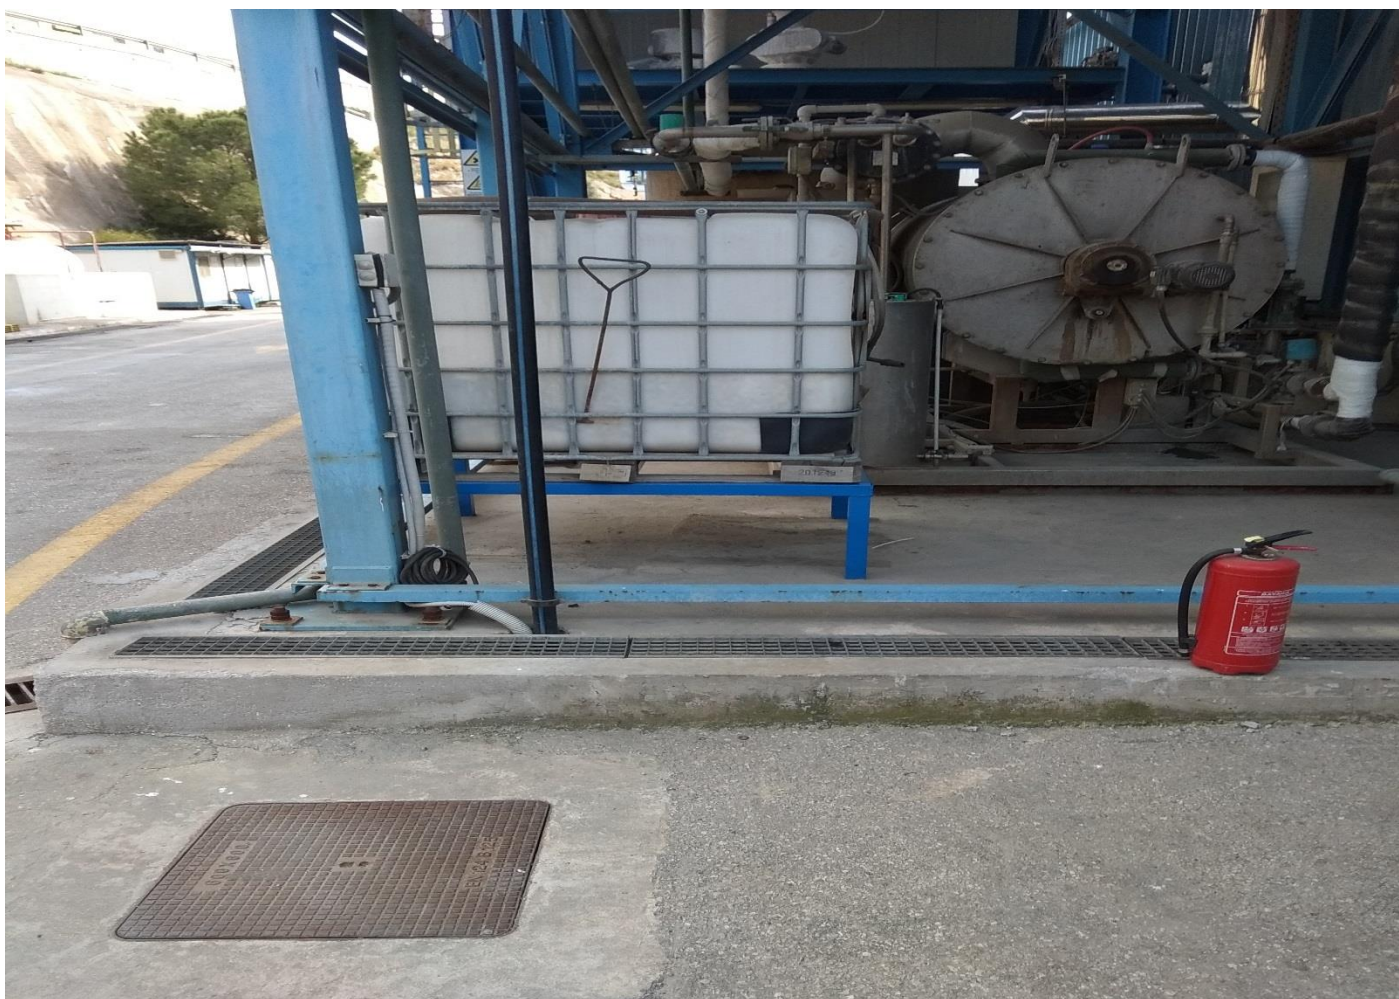
Φωτο 30: Νέα βάση δεξαμενής εξατμιστή

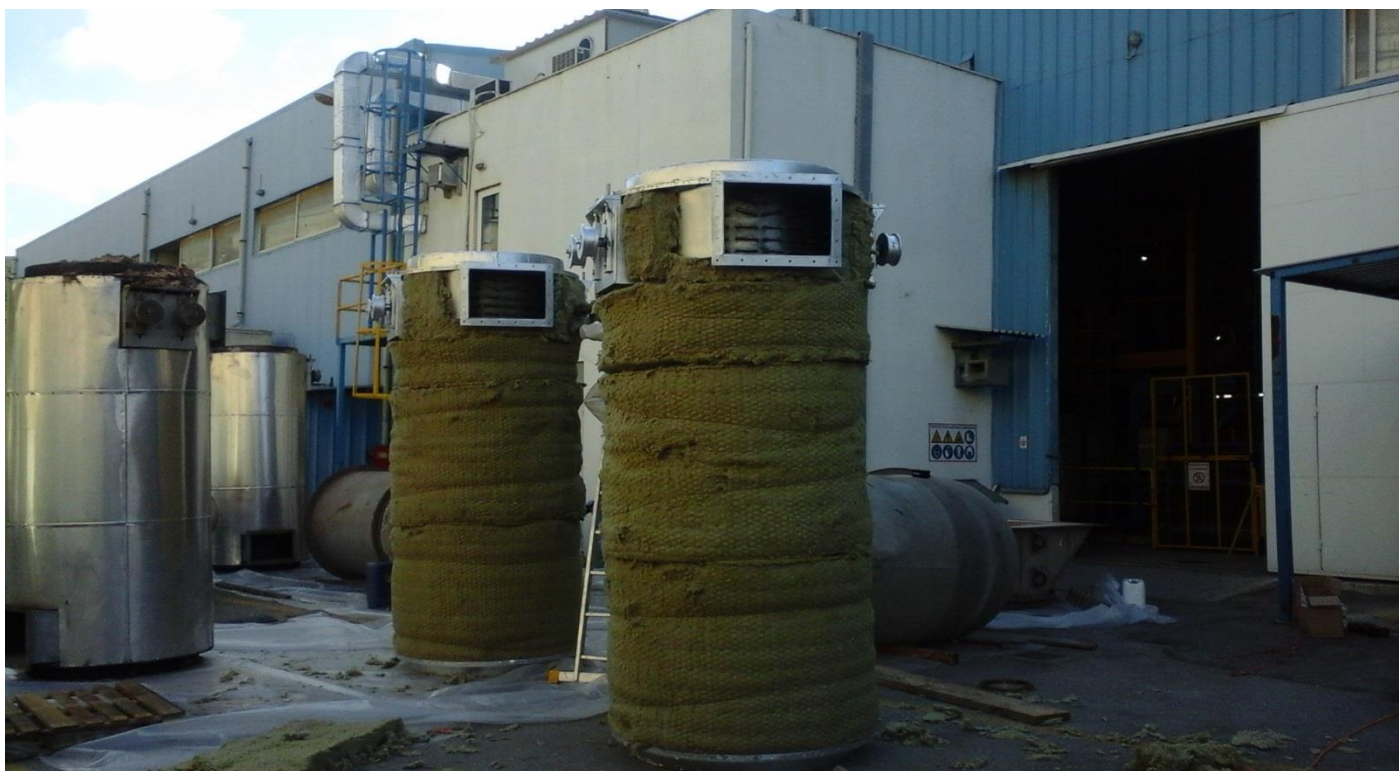
Φωτο 34: Νέα επένδυση στοιχείων εναλλάκτη θερμότητας

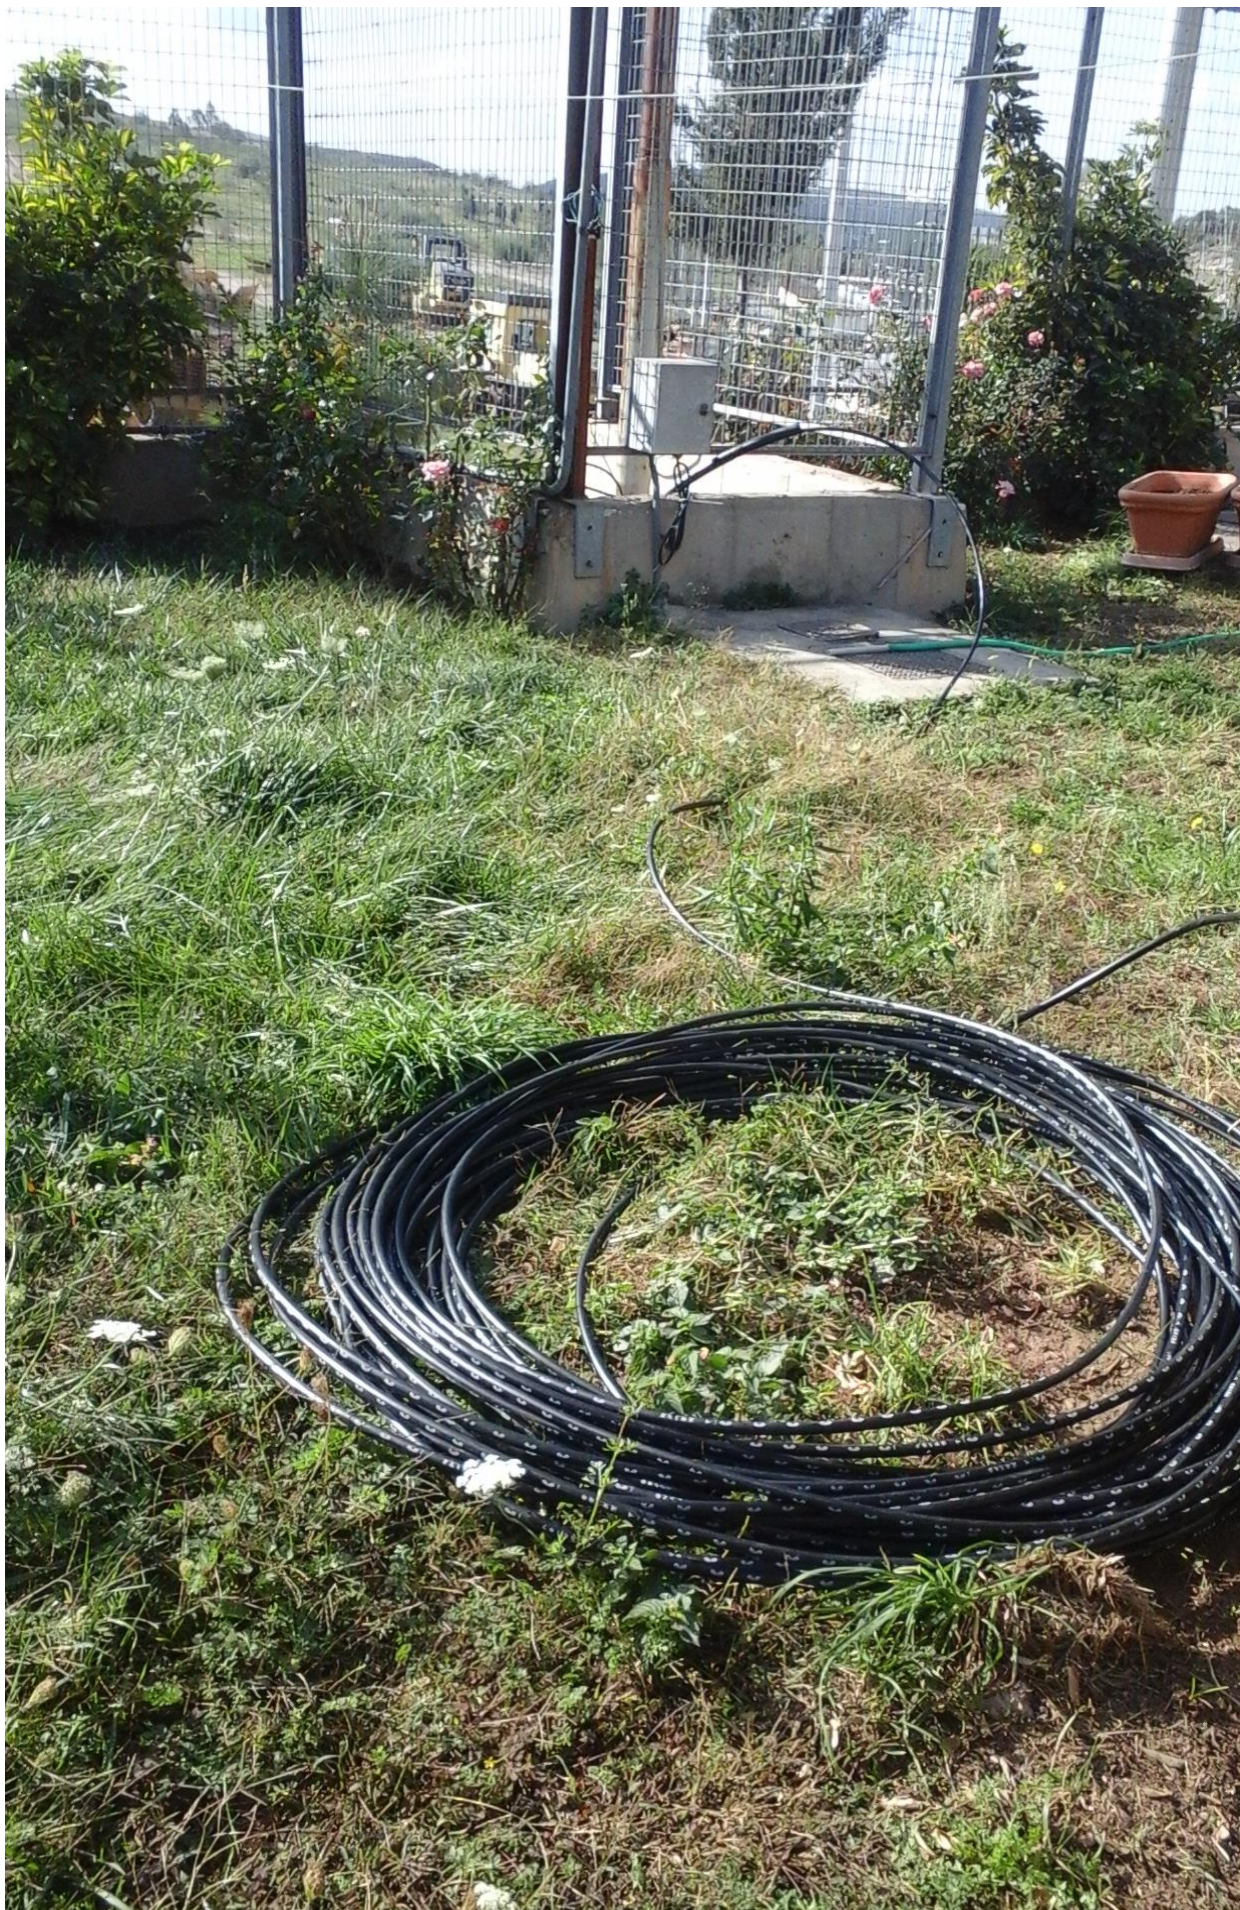
Φωτο 36: Νέα καλωδίωση ΟΤΕ

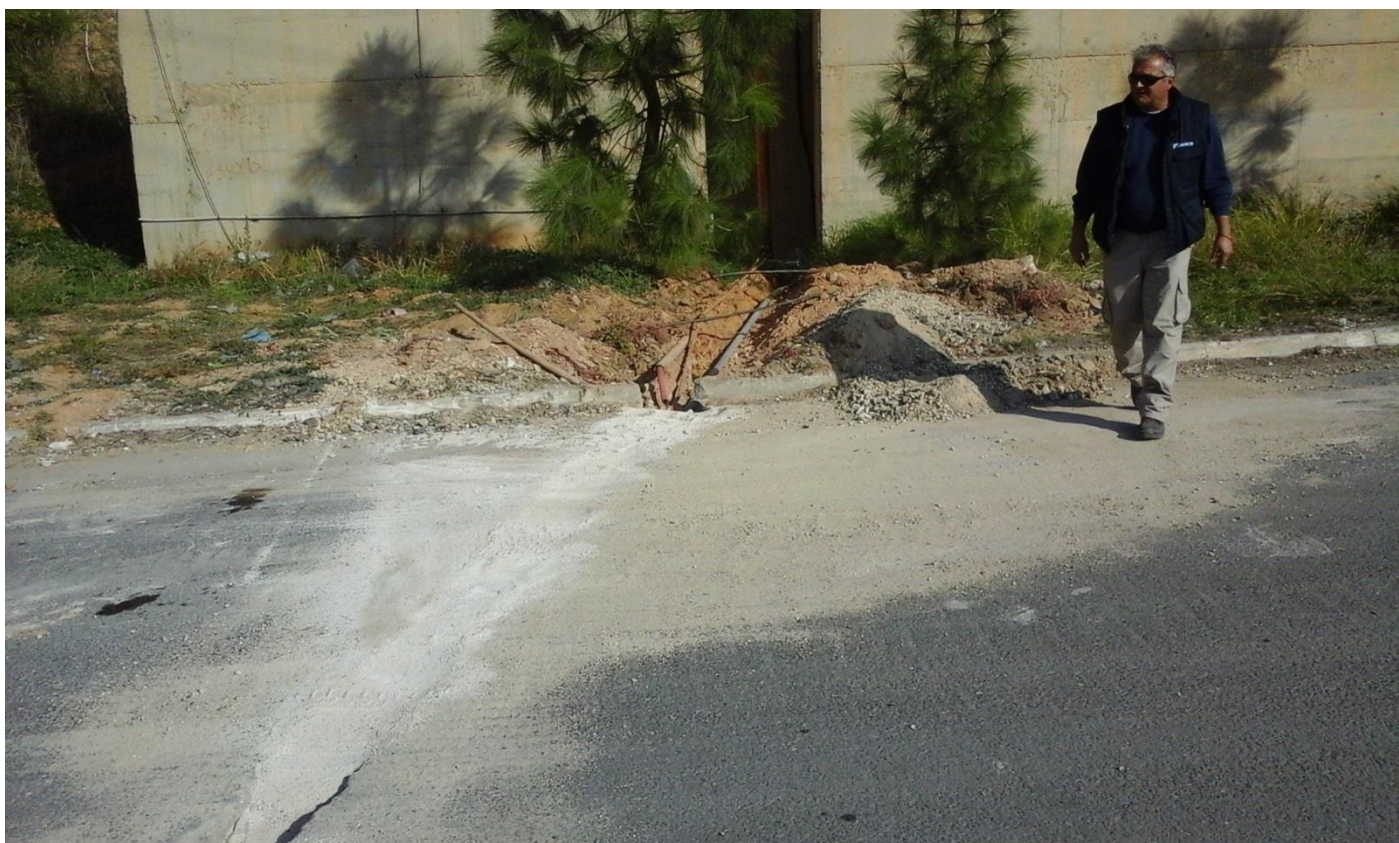
Φωτο 37: Νέα καλωδίωση ΟΤΕ

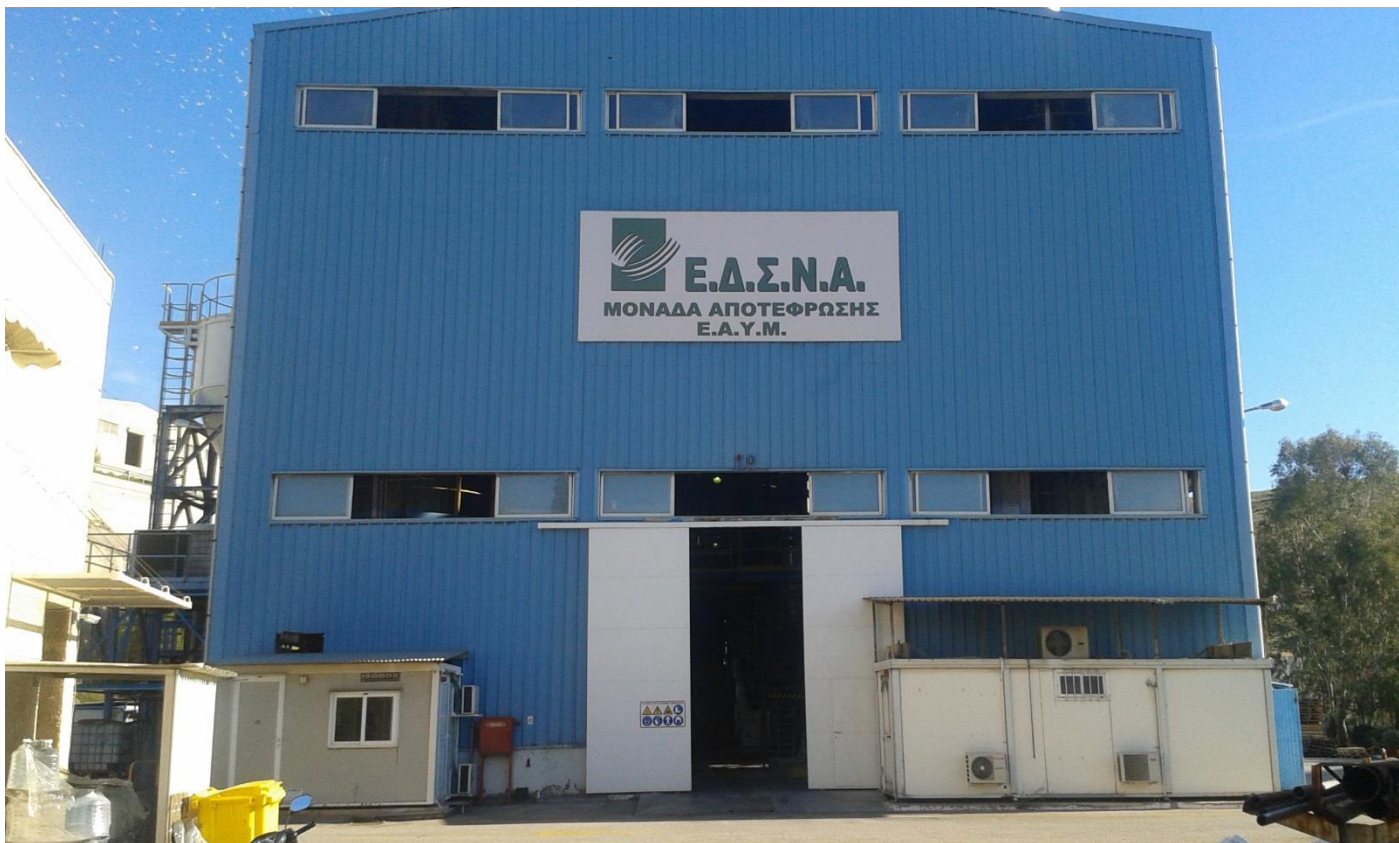
Φωτο 41: Τοποθέτηση νέας φωτιζόμενης πινακίδας

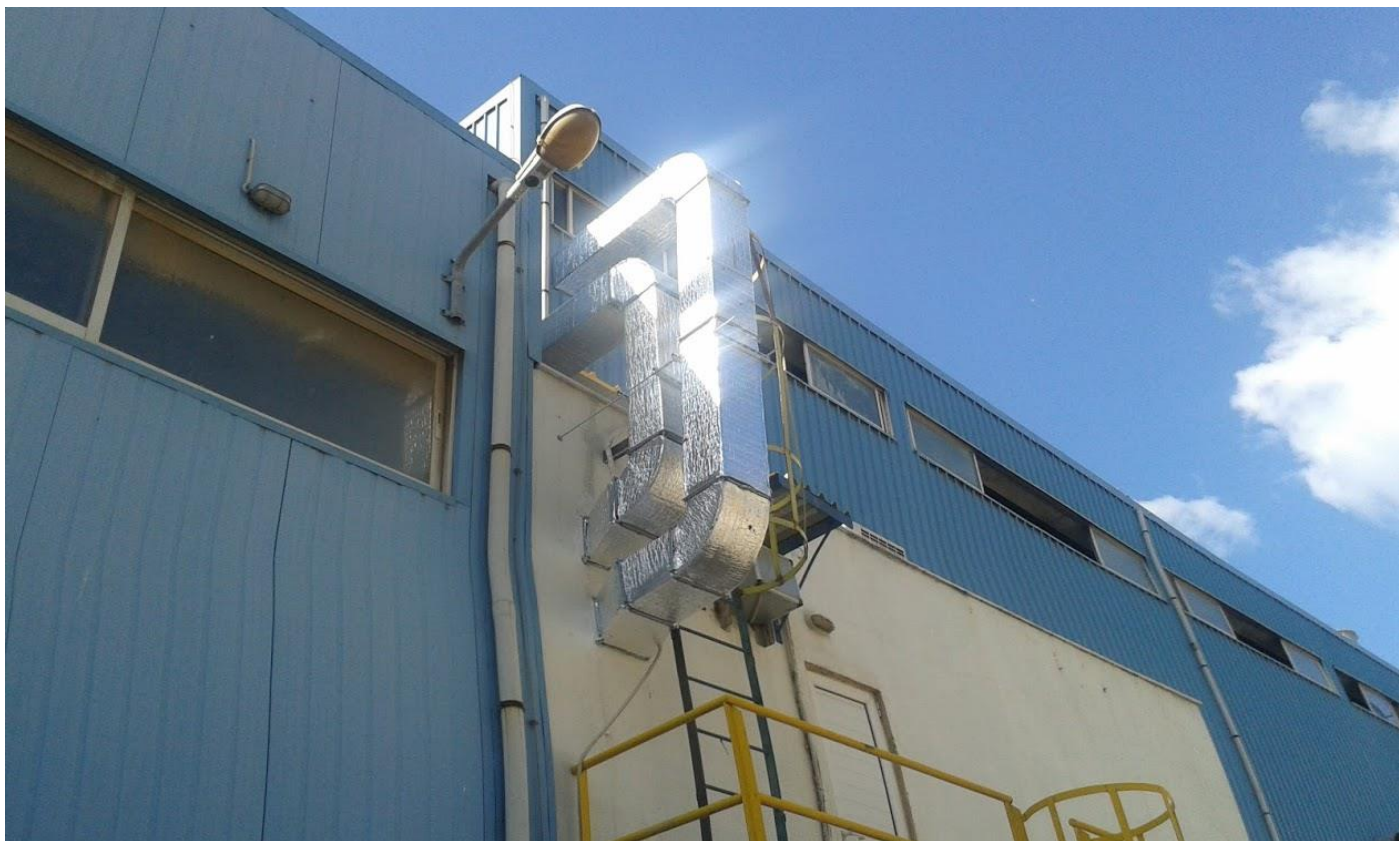
Φωτο 43: Αναβάθμιση εξαερισμού στο Control Room

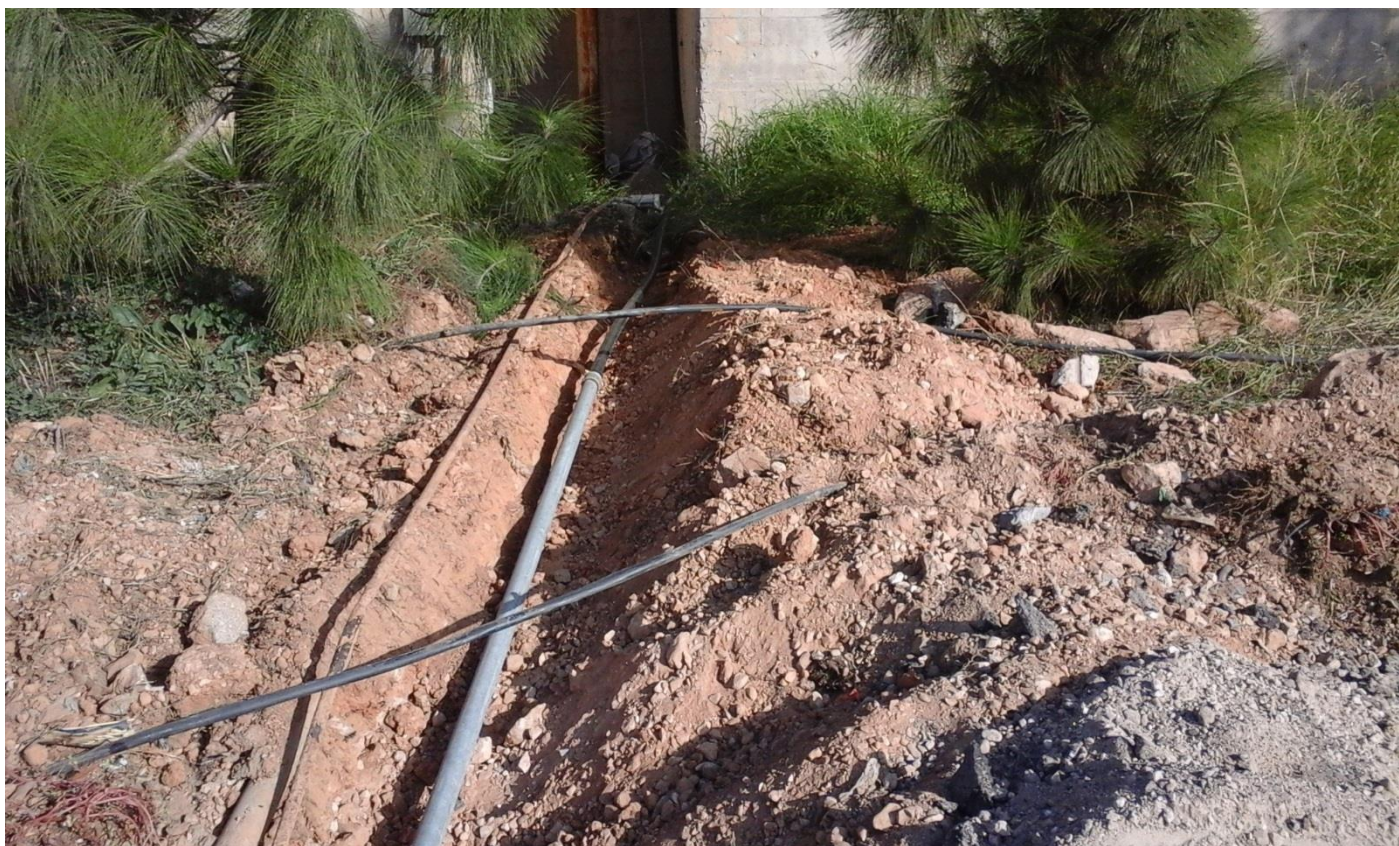
Φωτο 44: Αντικατάσταση καλωδίων ΟΤΕ

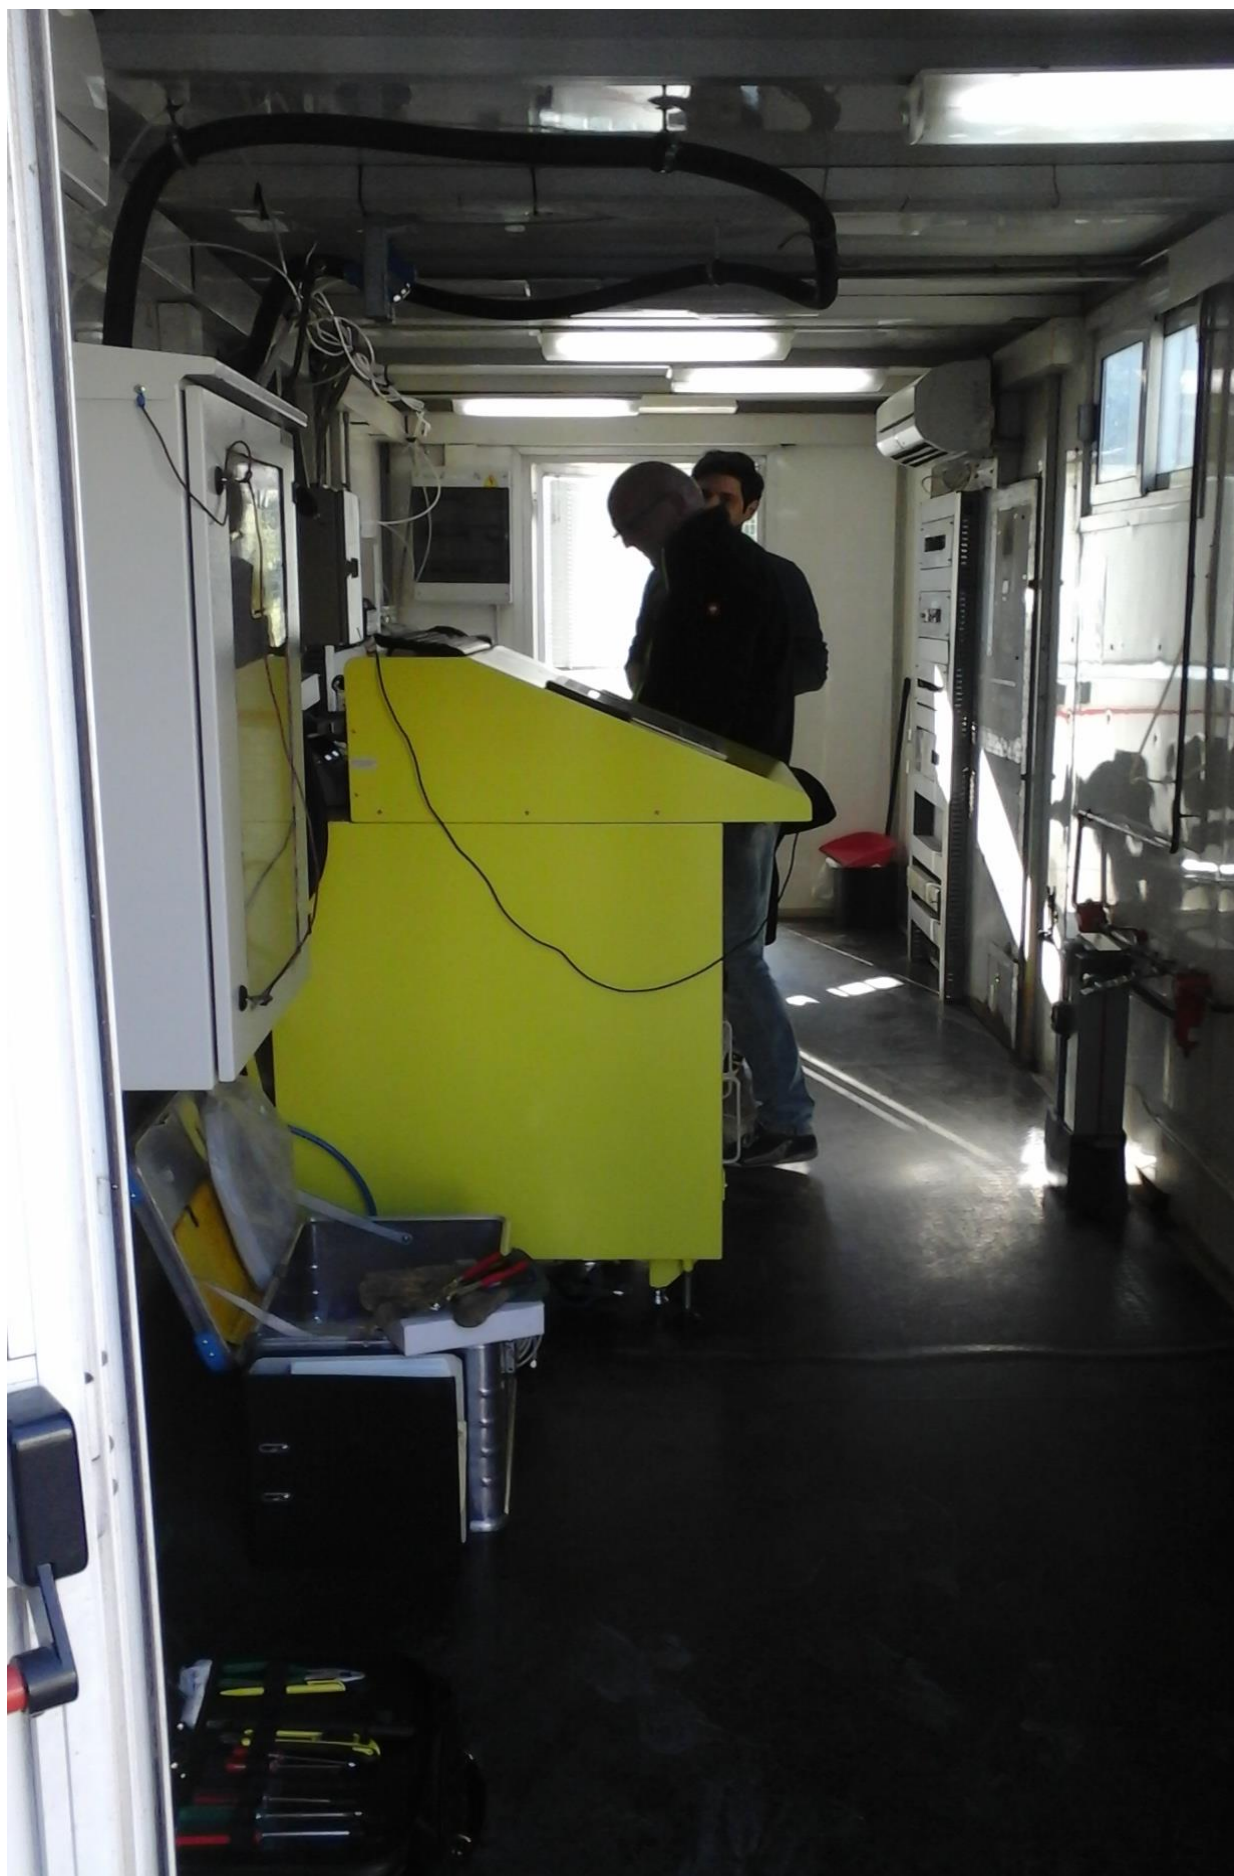
Φωτο 53: Συντήρηση αναλυτή αερίων ρύπων
