ΕΙΔΙΚΟΣ ΔΙΑΒΑΘΜΙΔΙΚΟΣ ΣΥΝΔΕΣΜΟΣ ΝΟΜΟΥ ΑΤΤΙΚΗΣ
Φορέας Διαχείρισης Στερεών Αποβλήτων Αττικής

ΣΥΜΒΑΣΗ ΠΑΡΑΧΩΡΗΣΗΣ ΥΠΗΡΕΣΙΩΝ ΛΕΙΤΟΥΡΓΙΑΣ
ΚΑΙ ΣΥΝΤΗΡΗΣΗΣ ΤΟΥ ΑΠΟΤΕΦΡΩΤΗΡΑ ΕΑΥΜ
(Α.Π.1243/2-2-2016)

ΕΚΘΕΣΗ ΠΕΠΡΑΓΜΕΝΩΝ ΤΡΙΤΟΥ ΧΡΟΝΟΥ ΛΕΙΤΟΥΡΓΙΑΣ

ΜΑΪΟΣ 2019

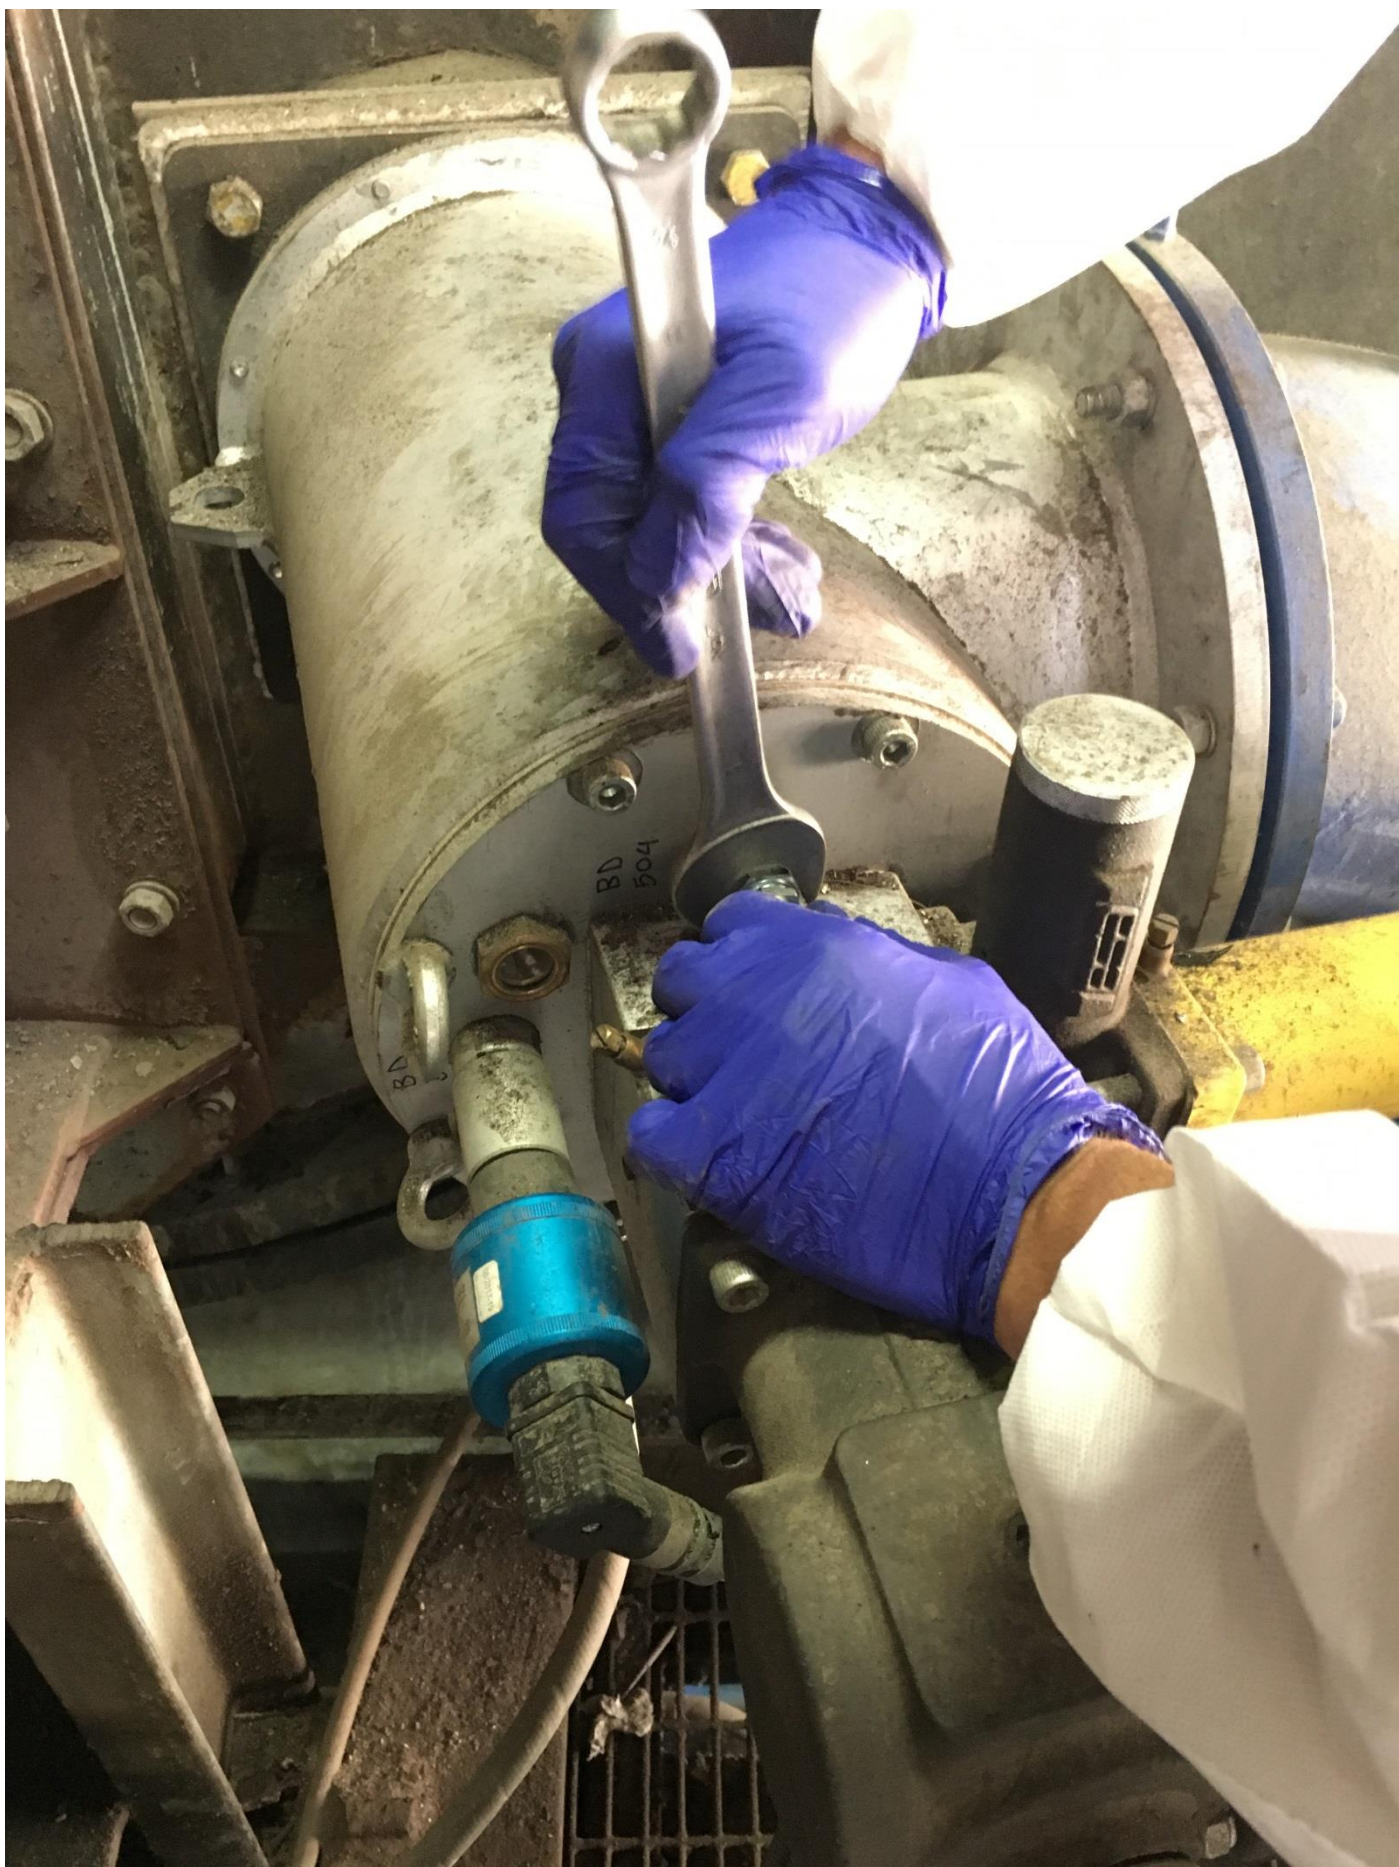
Φωτο 55: Συντήρηση νέου καυστήρα κλιβάνου καύσης

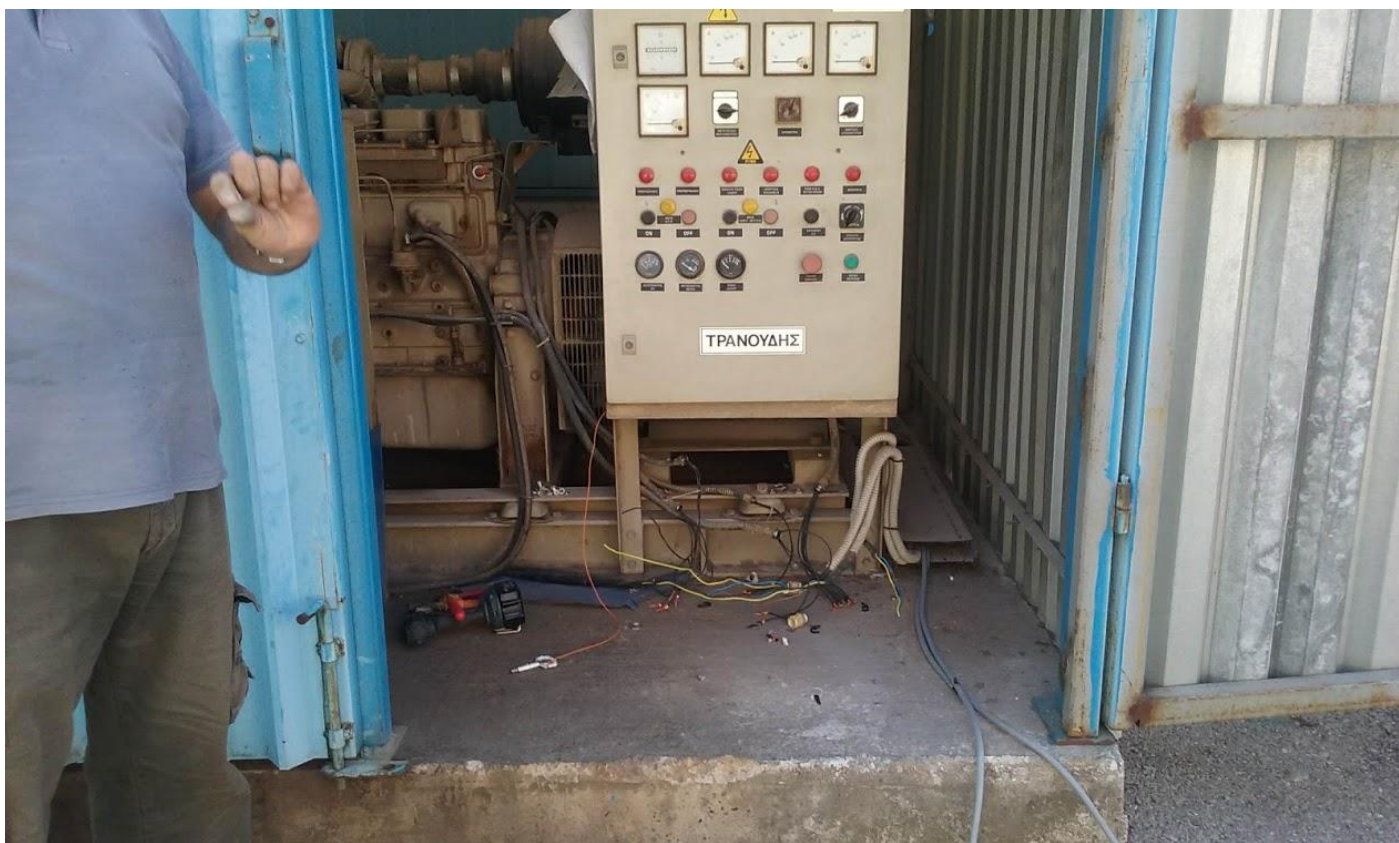
Φωτο 60: Τοποθέτηση νέου ηλεκτρολογικού πίνακα για Η/Ζ

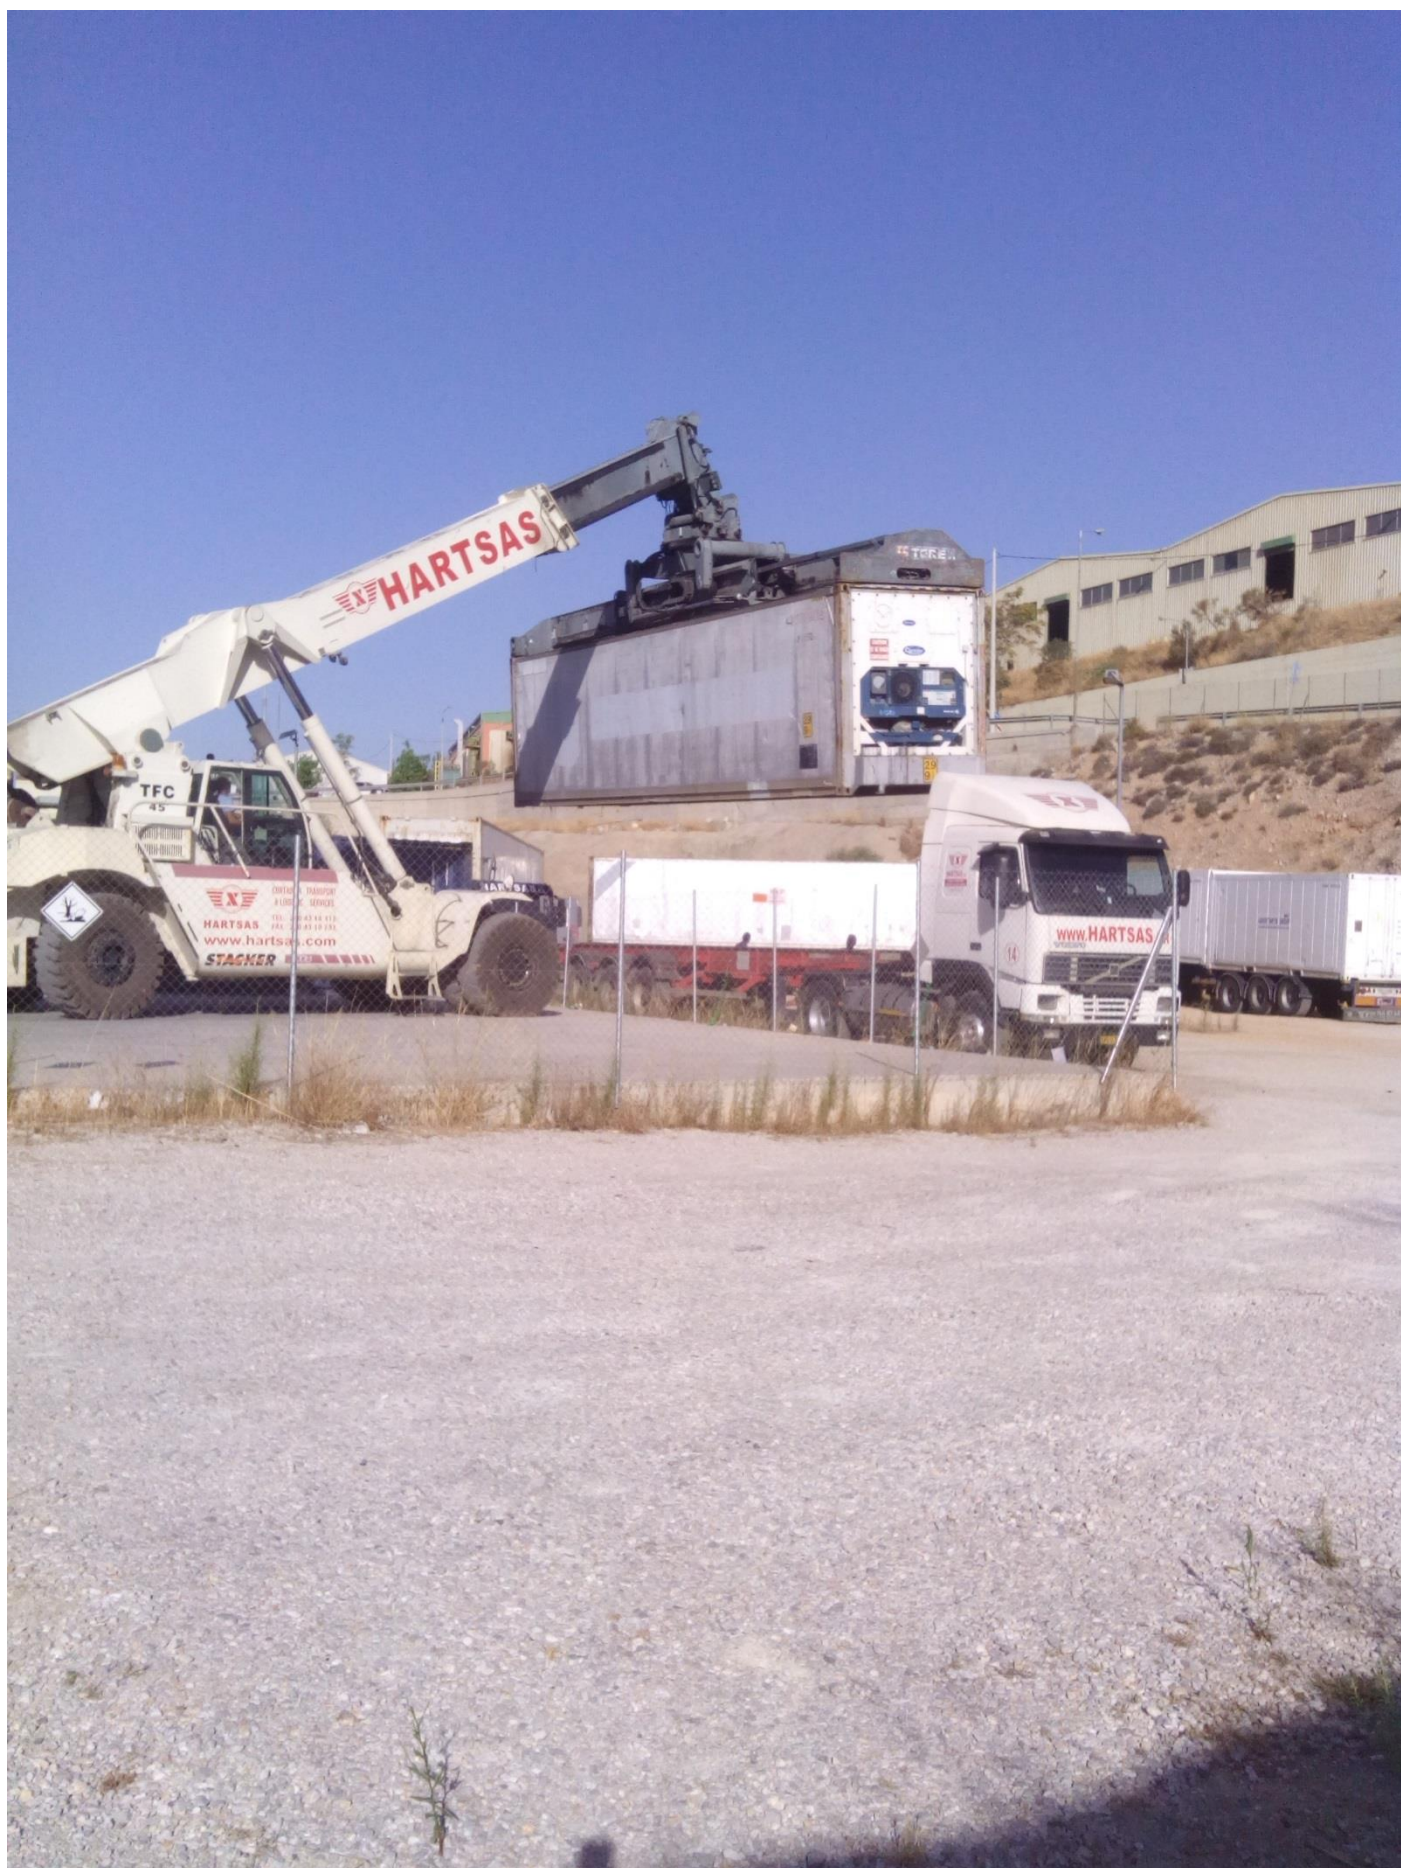
Φωτο 63: Μεταφορά container προσωρινής αποθήκευσης EAYM από πλατφόρμα αποθήκευσης εντός του οικοπέδου της Μονάδος

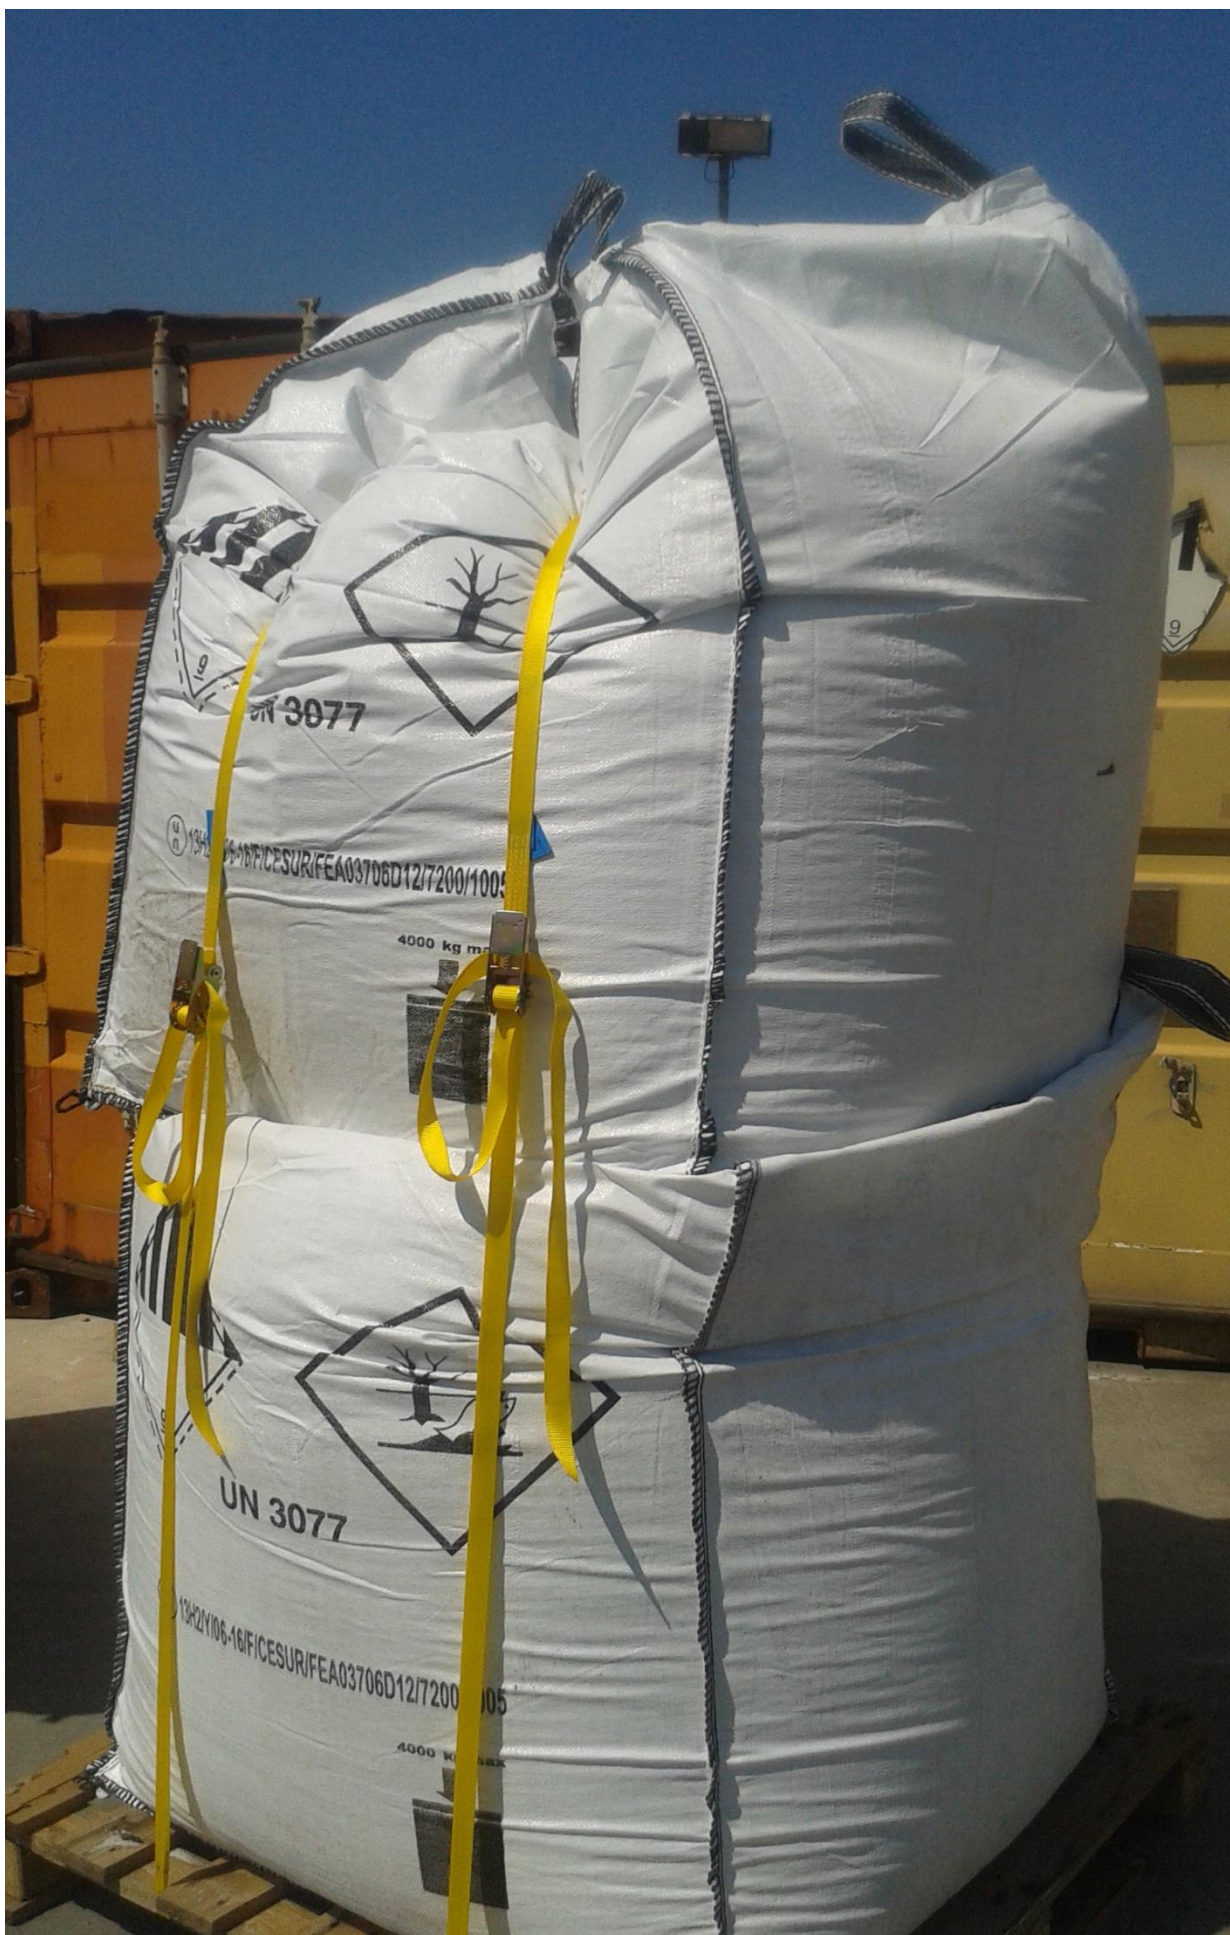
Φωτο 64: Ιπτάμενη τέφρα προς μεταφορά σε μονάδες επεξεργασίας του εξωτερικού

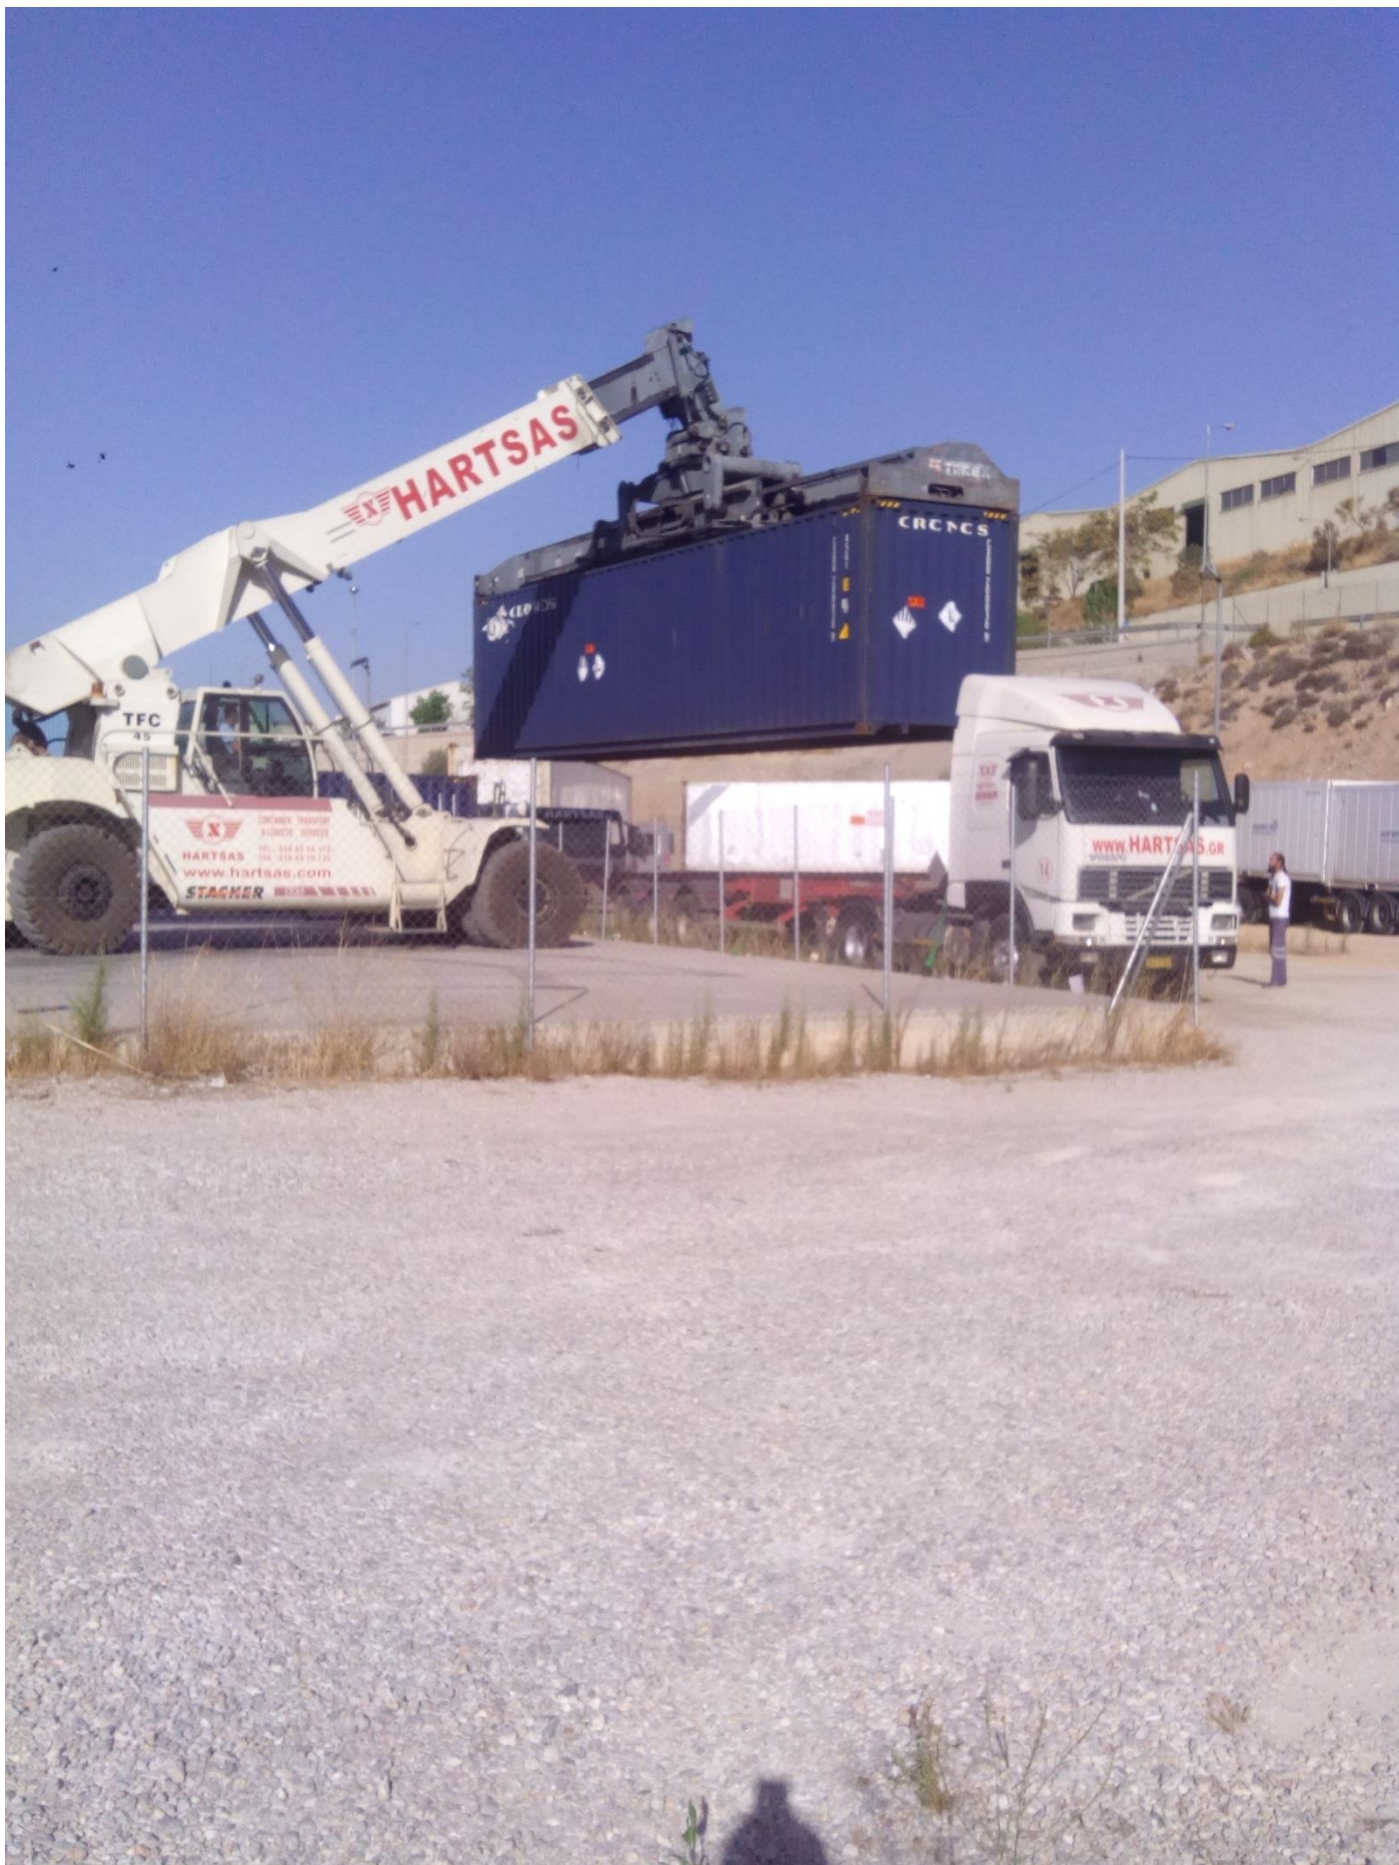
Φωτο 65: Φόρτωση Ιπτάμενης τέφρας σε container και μεταφορά προς επεξεργασία εκτός Ελλάδος

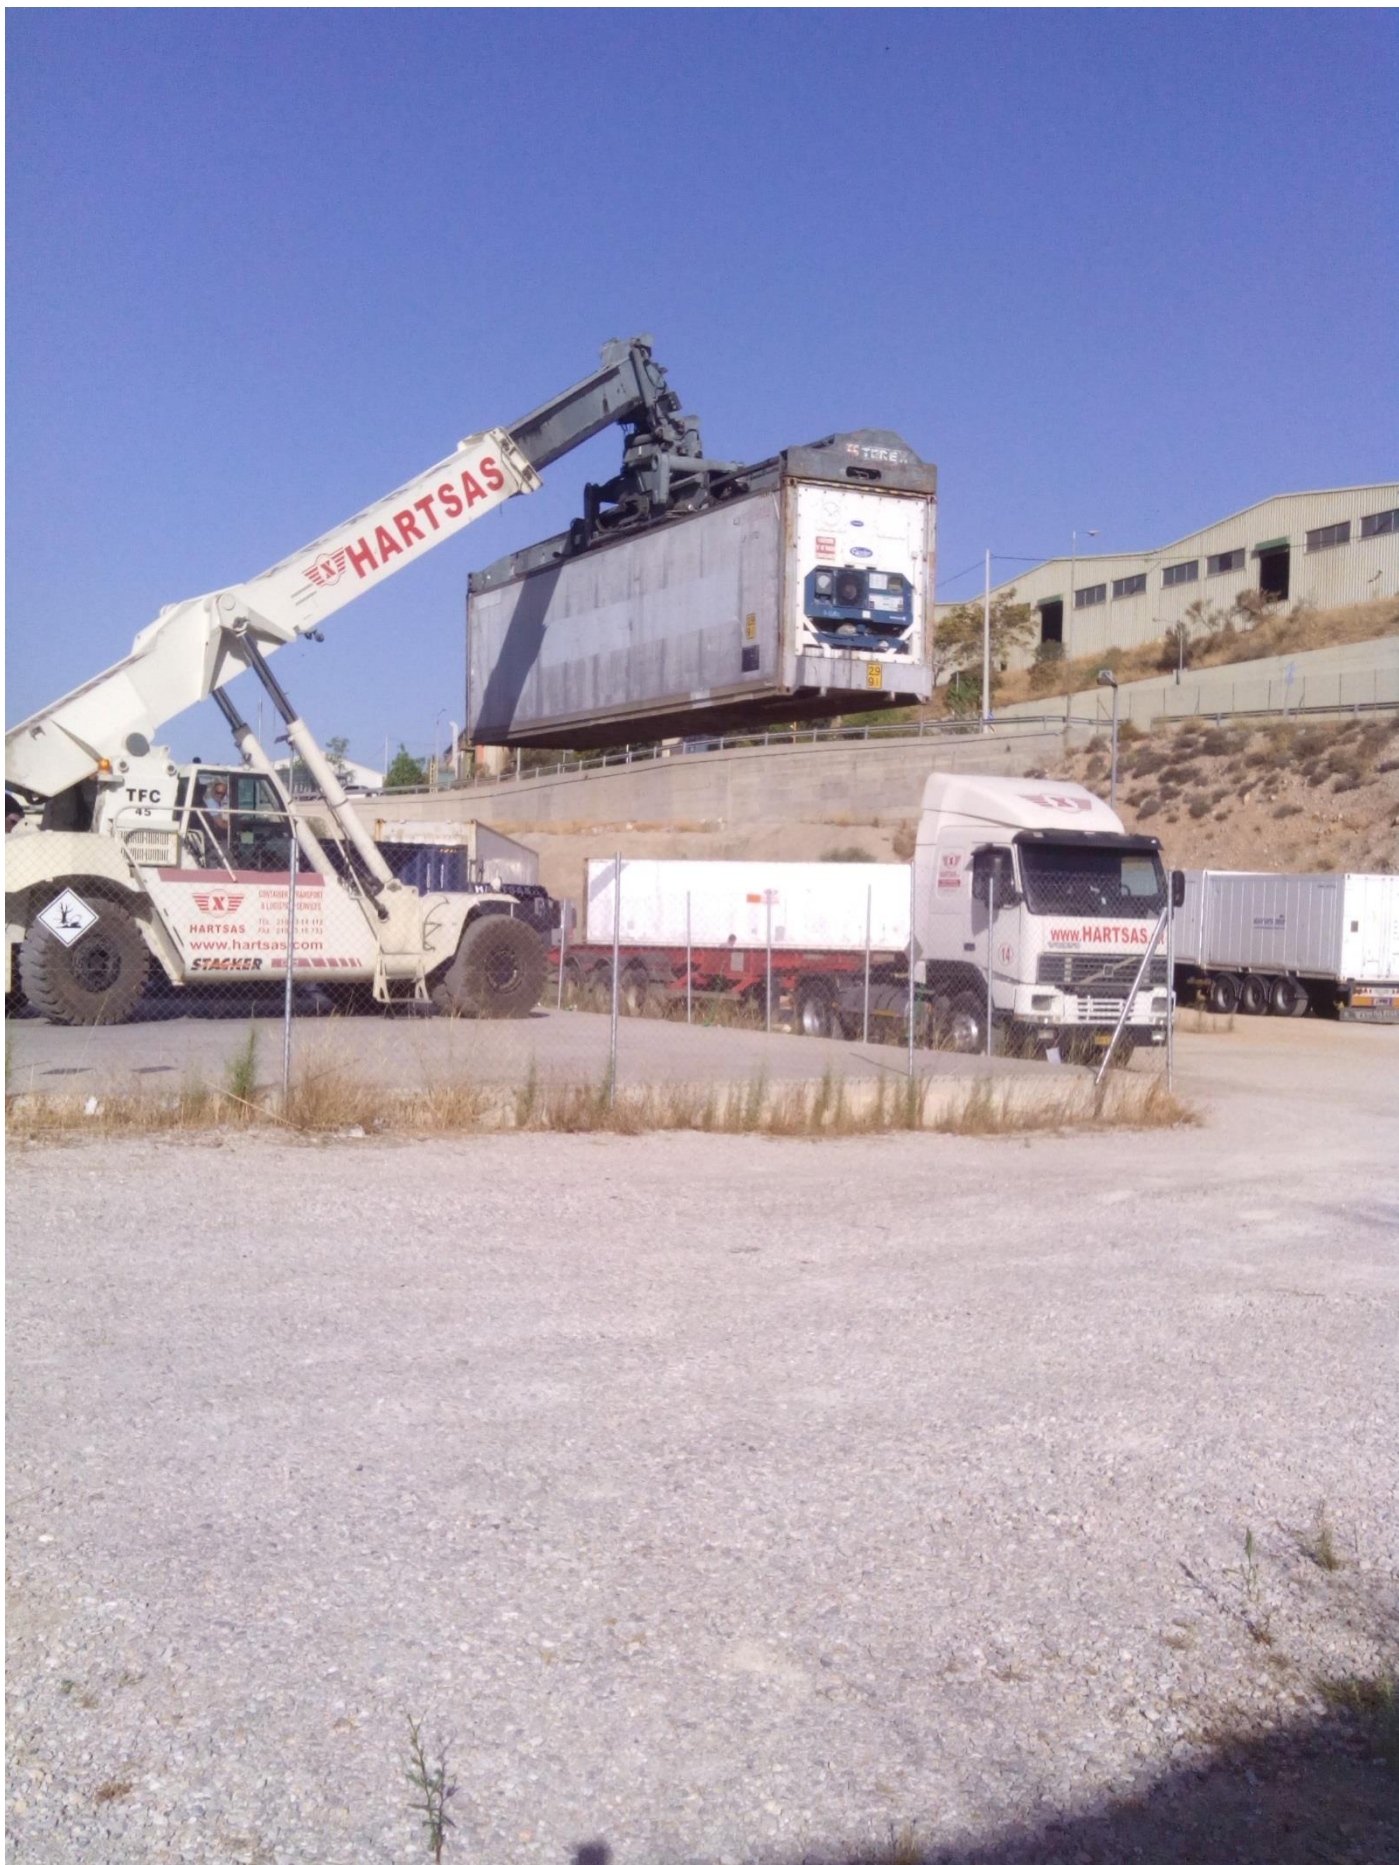
Φωτο 66: Μεταφορά container προσωρινής αποθήκευσης EAYM από πλατφόρμα αποθήκευσης εντός του οικοπέδου της Μονάδος

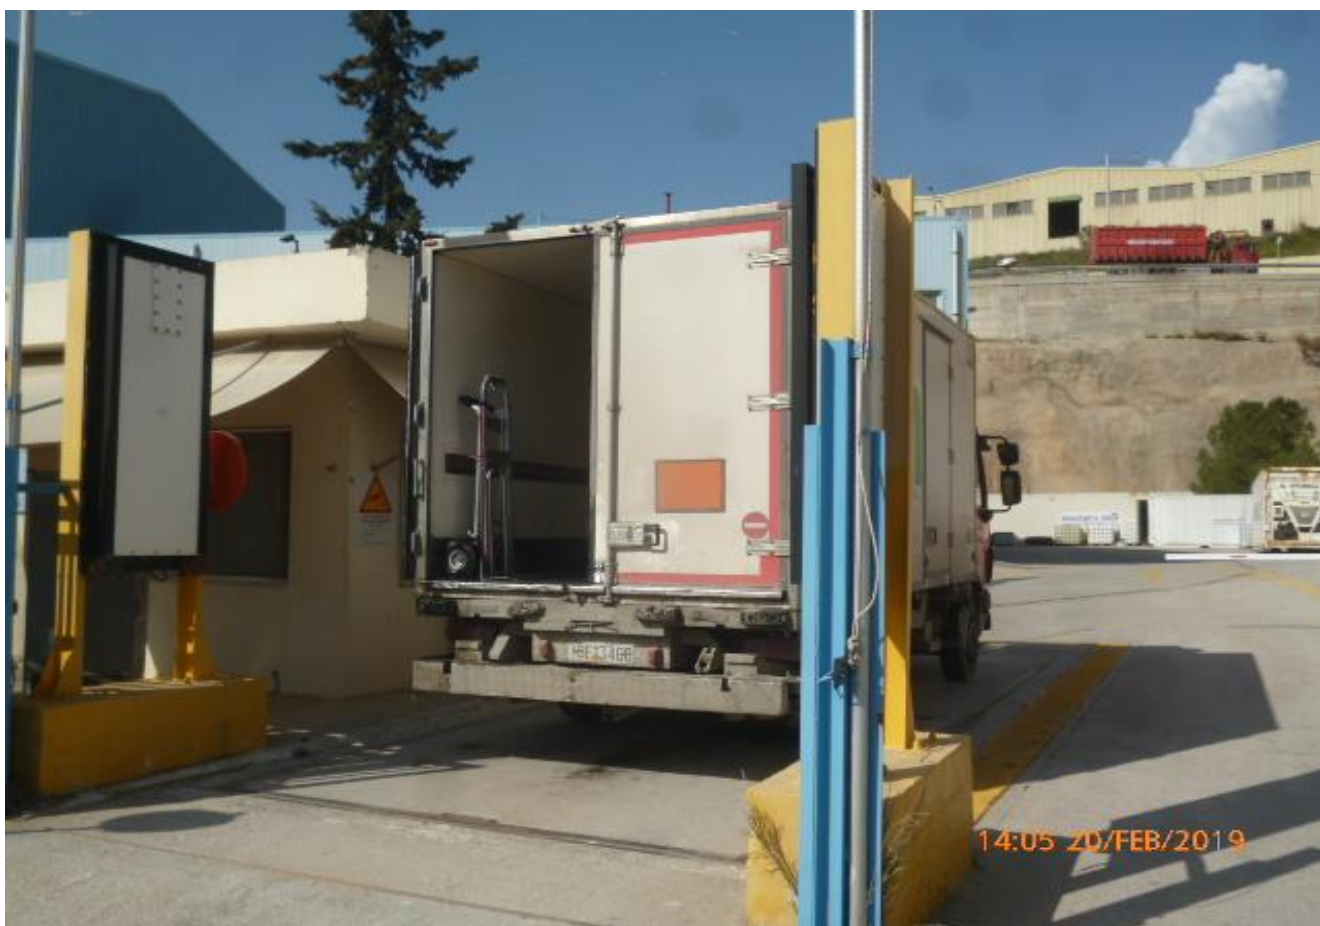
Φωτο 68: Είσοδος – Πύλη ραδιενεργών – Γεφυροπλάστιγγα

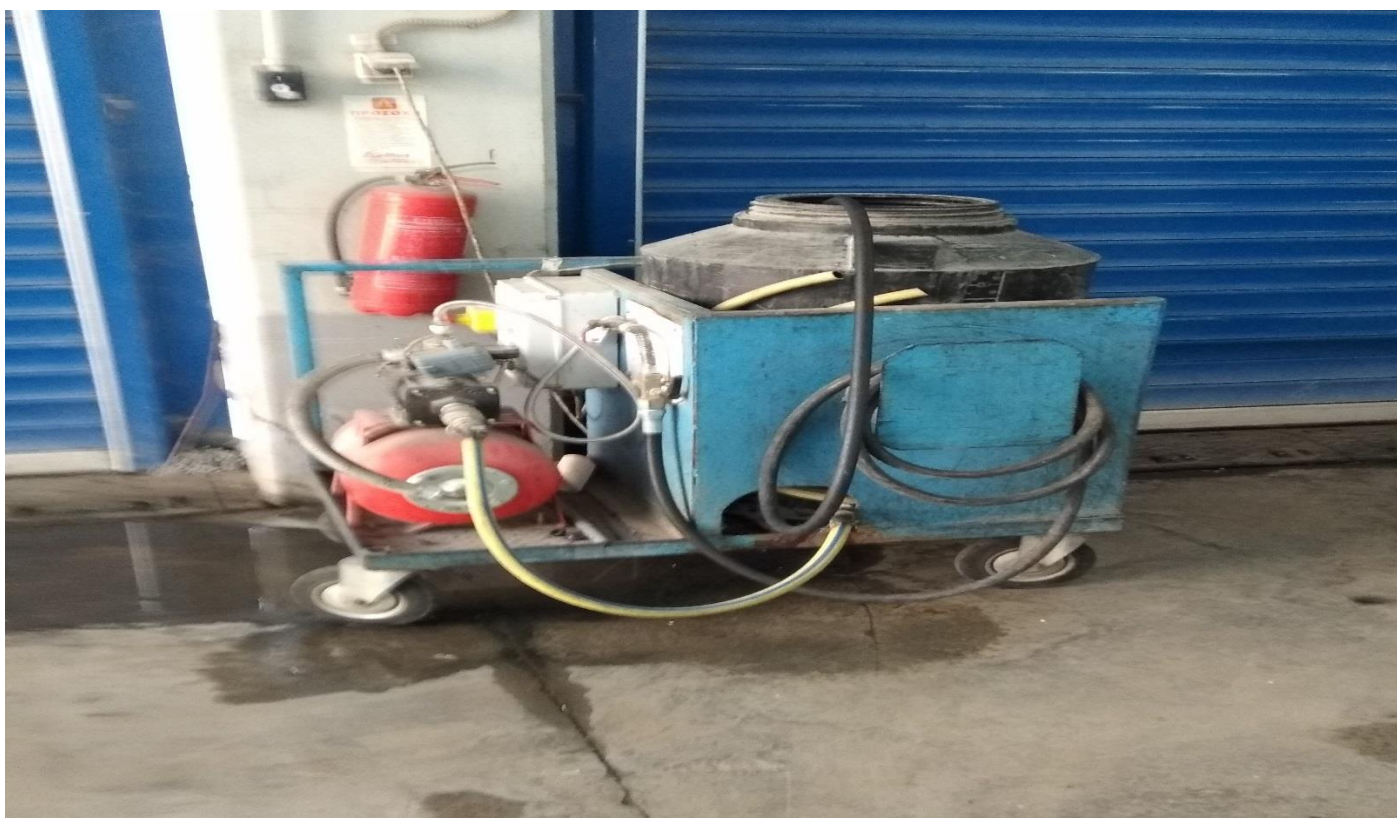
Φωτο 73: Δεξαμενή – μοτέρ απολύμανσης

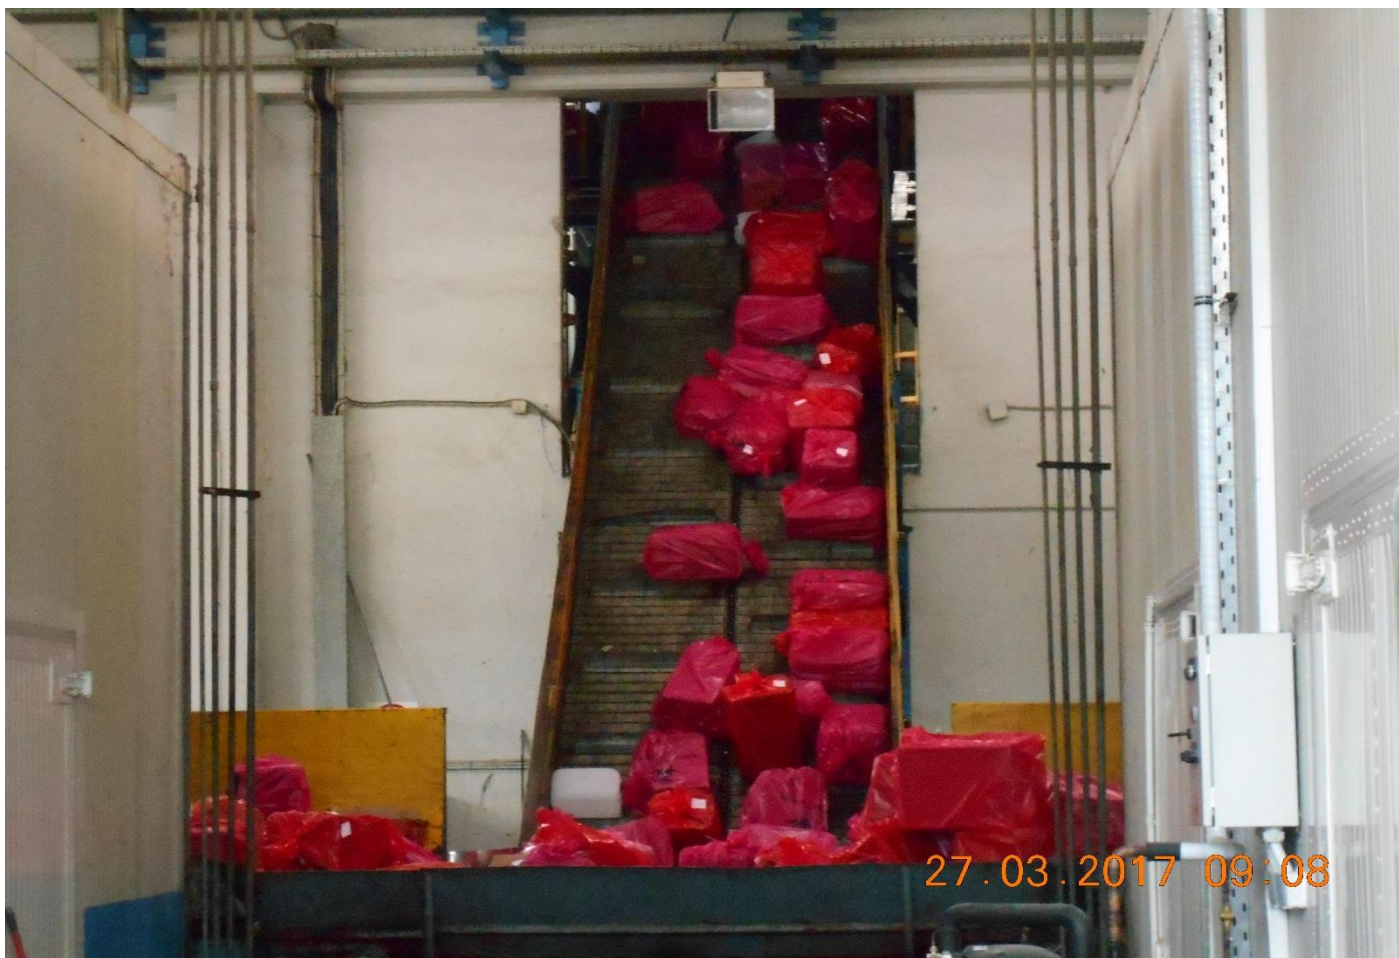
Φωτό 77: Ανυψωτικές ταινίες εισερχομένων ΕΑΥΜ στον κλίβανο

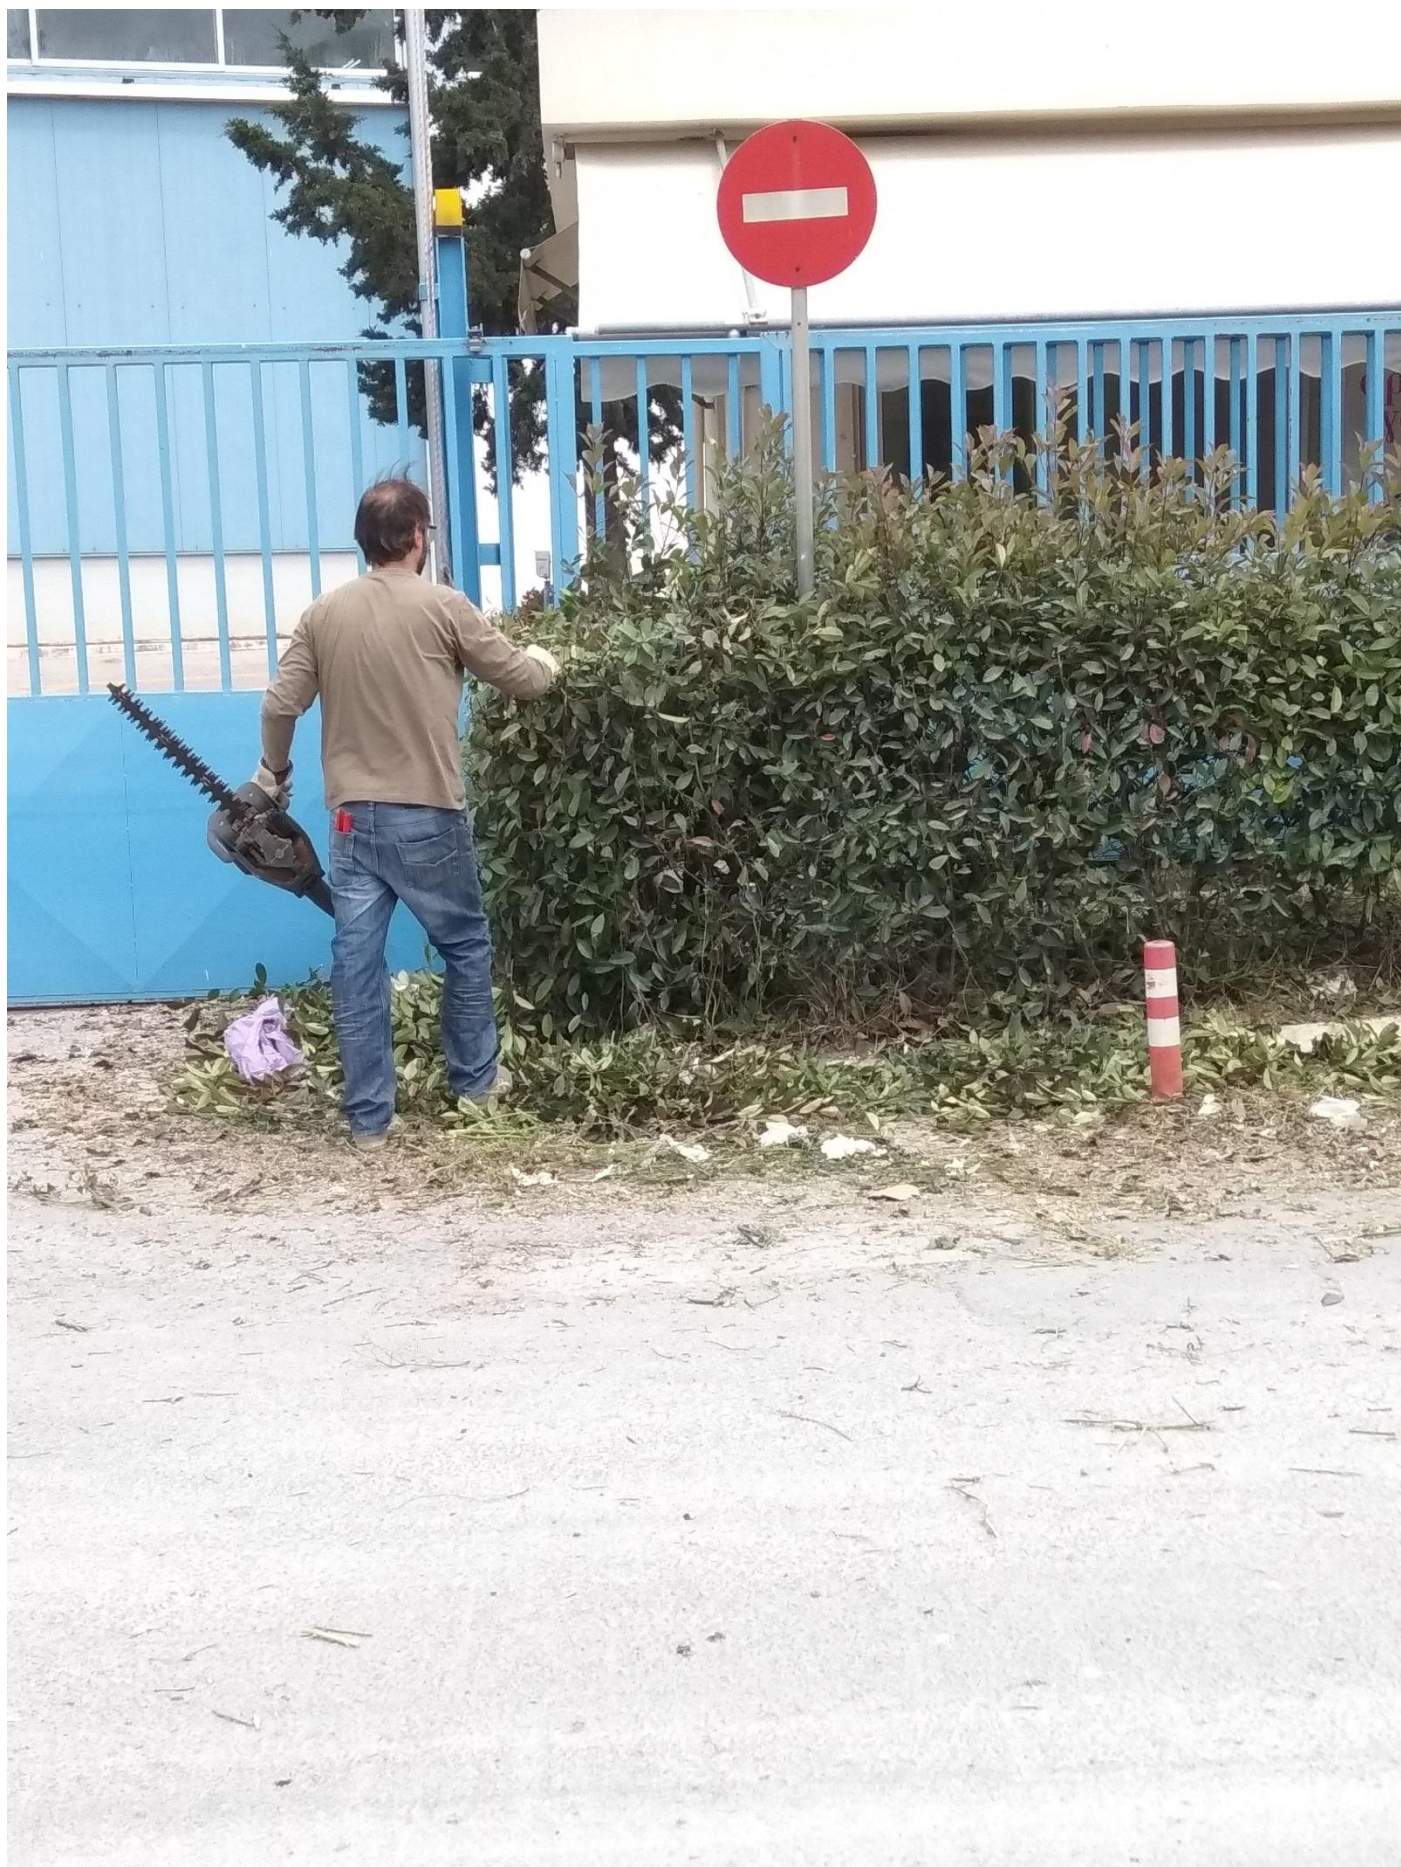
Φωτό 86: Καθαρισμός περιβάλλοντος χώρου εγκατάστασης

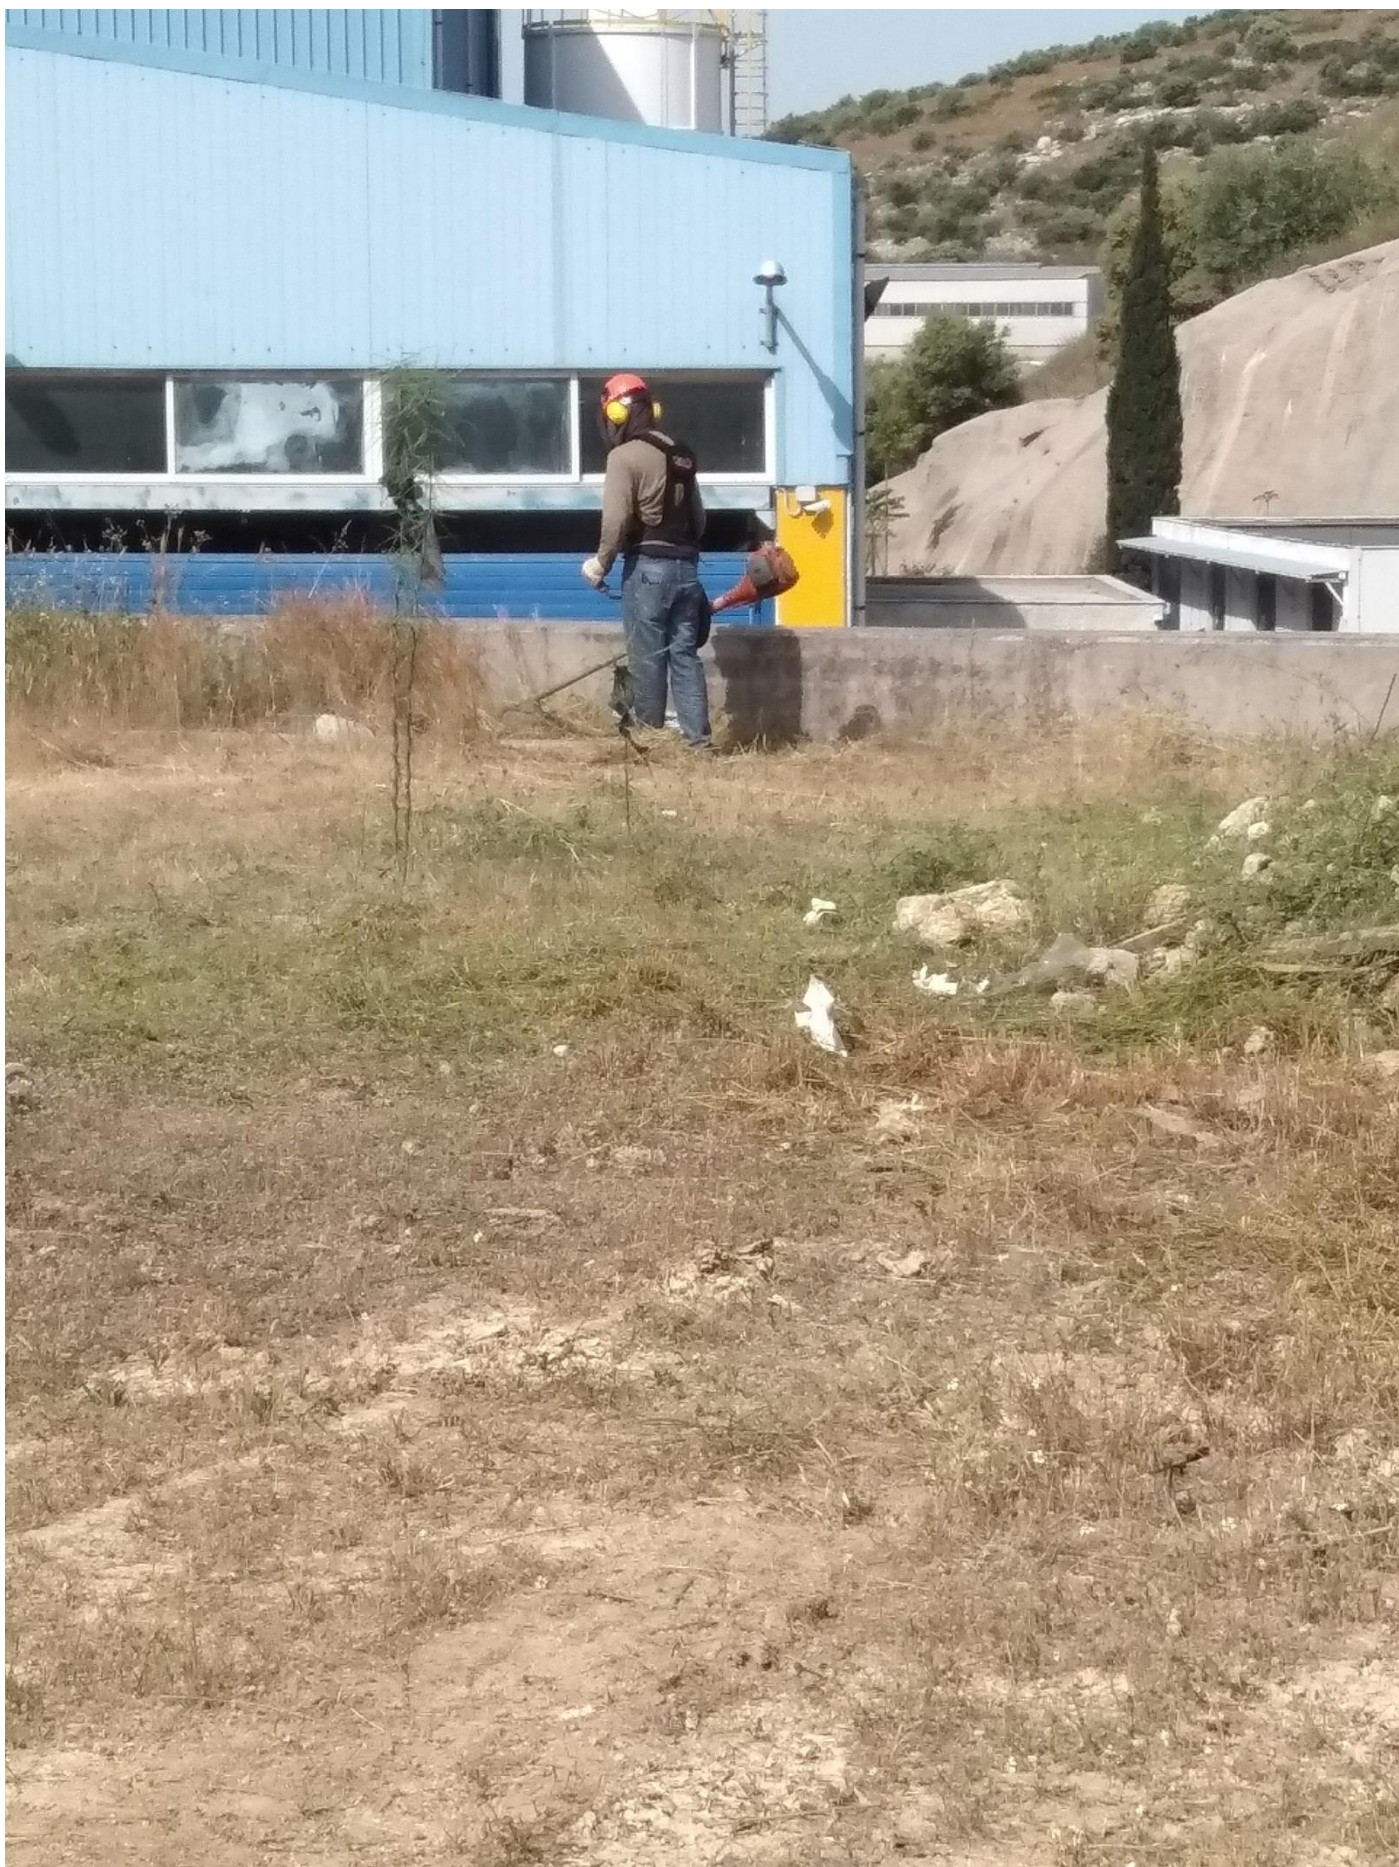
Φωτο 87: Καθαρισμός περιβάλλοντος χώρου πλησίον της πλατφόρμας αποθήκευσης τεφρών
