ΕΙΔΙΚΟΣ ΔΙΑΒΑΘΜΙΔΙΚΟΣ ΣΥΝΔΕΣΜΟΣ ΝΟΜΟΥ ΑΤΤΙΚΗΣ
Φορέας Διαχείρισης Στερεών Αποβλήτων Αττικής

ΣΥΜΒΑΣΗ ΠΑΡΑΧΩΡΗΣΗΣ ΥΠΗΡΕΣΙΩΝ ΛΕΙΤΟΥΡΓΙΑΣ
ΚΑΙ ΣΥΝΤΗΡΗΣΗΣ ΤΟΥ ΑΠΟΤΕΦΡΩΤΗΡΑ ΕΑΥΜ
(Α.Π.1243/2-2-2016)

ΕΚΘΕΣΗ ΠΕΠΡΑΓΜΕΝΩΝ ΤΡΙΤΟΥ ΧΡΟΝΟΥ ΛΕΙΤΟΥΡΓΙΑΣ

ΜΑΪΟΣ 2019

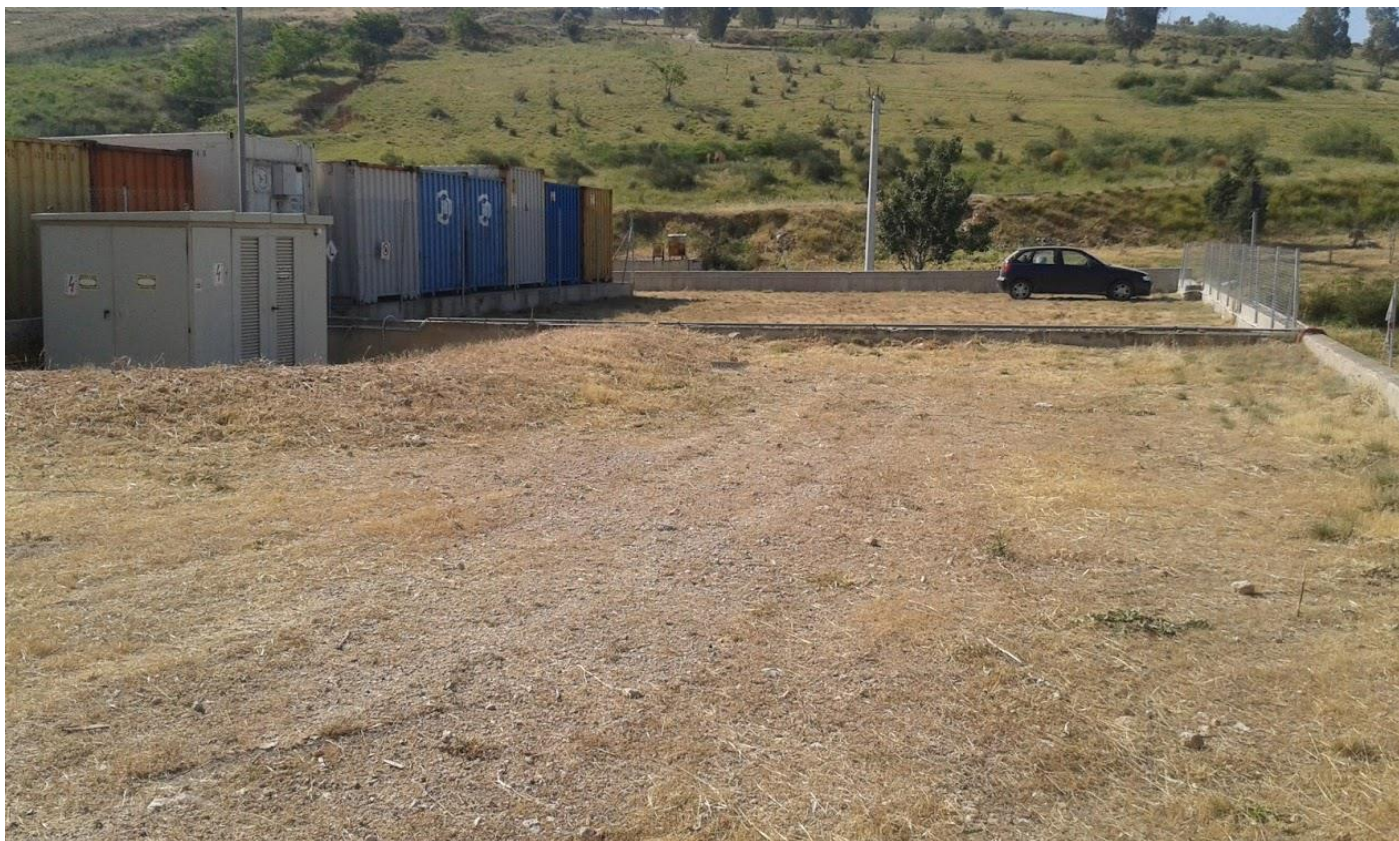
Φωτο 88: Καθαρισμός περιβάλλοντος χώρου προς χρήση ως parking των οχημάτων των εργαζομένων και επισκεπτών της εγκατάστασης

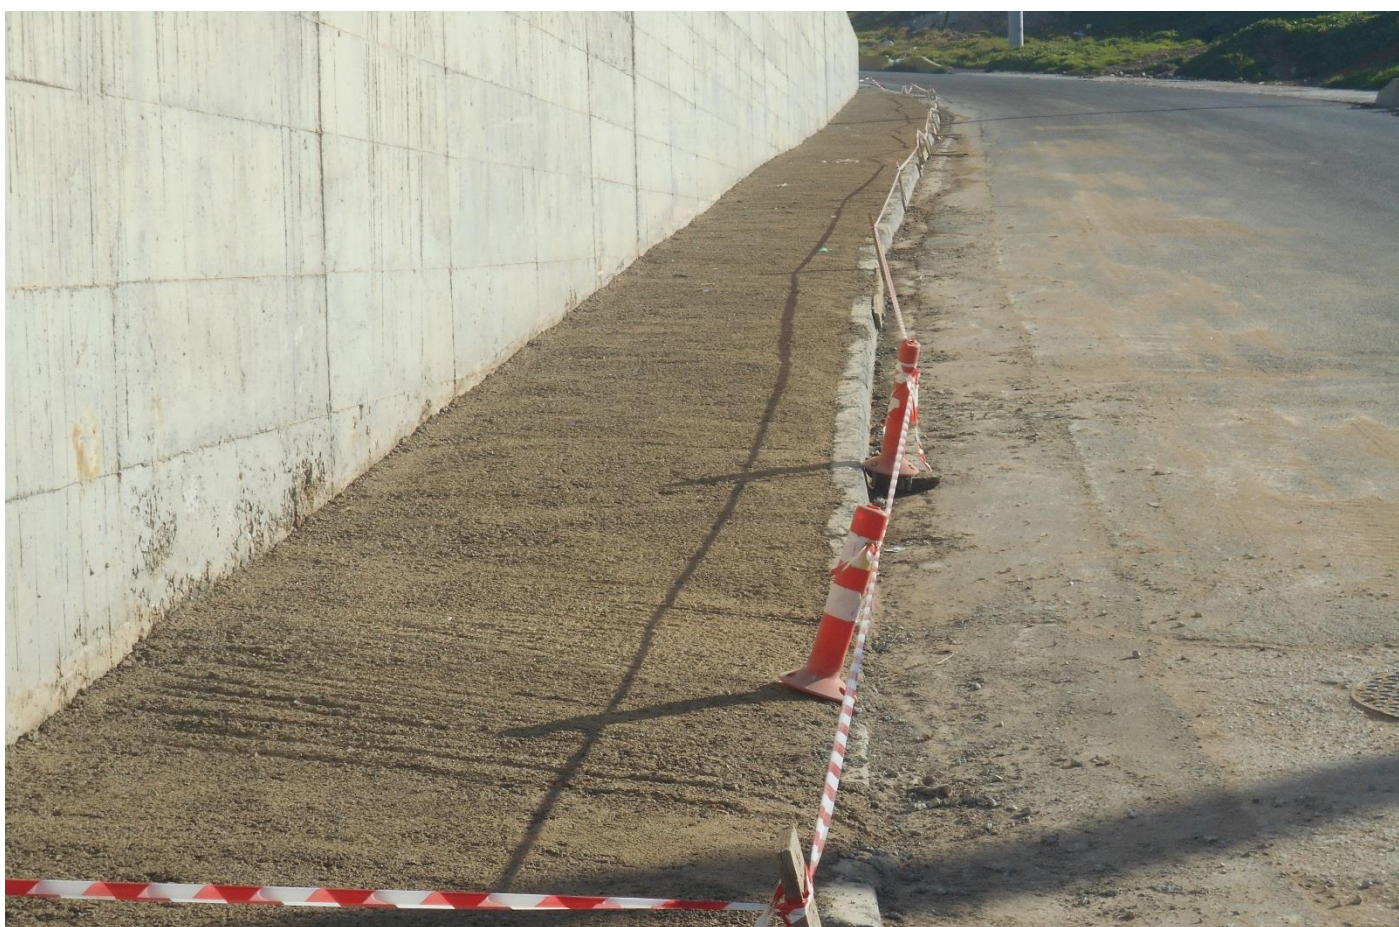
Φωτο 89: Κατασκευή εξωτερικού πεζοδρομίου πλησίον της πλατφόρμας αποθήκευσης τεφρών. Πεζή όδευση εργαζομένων Μονάδος στο χώρο parking

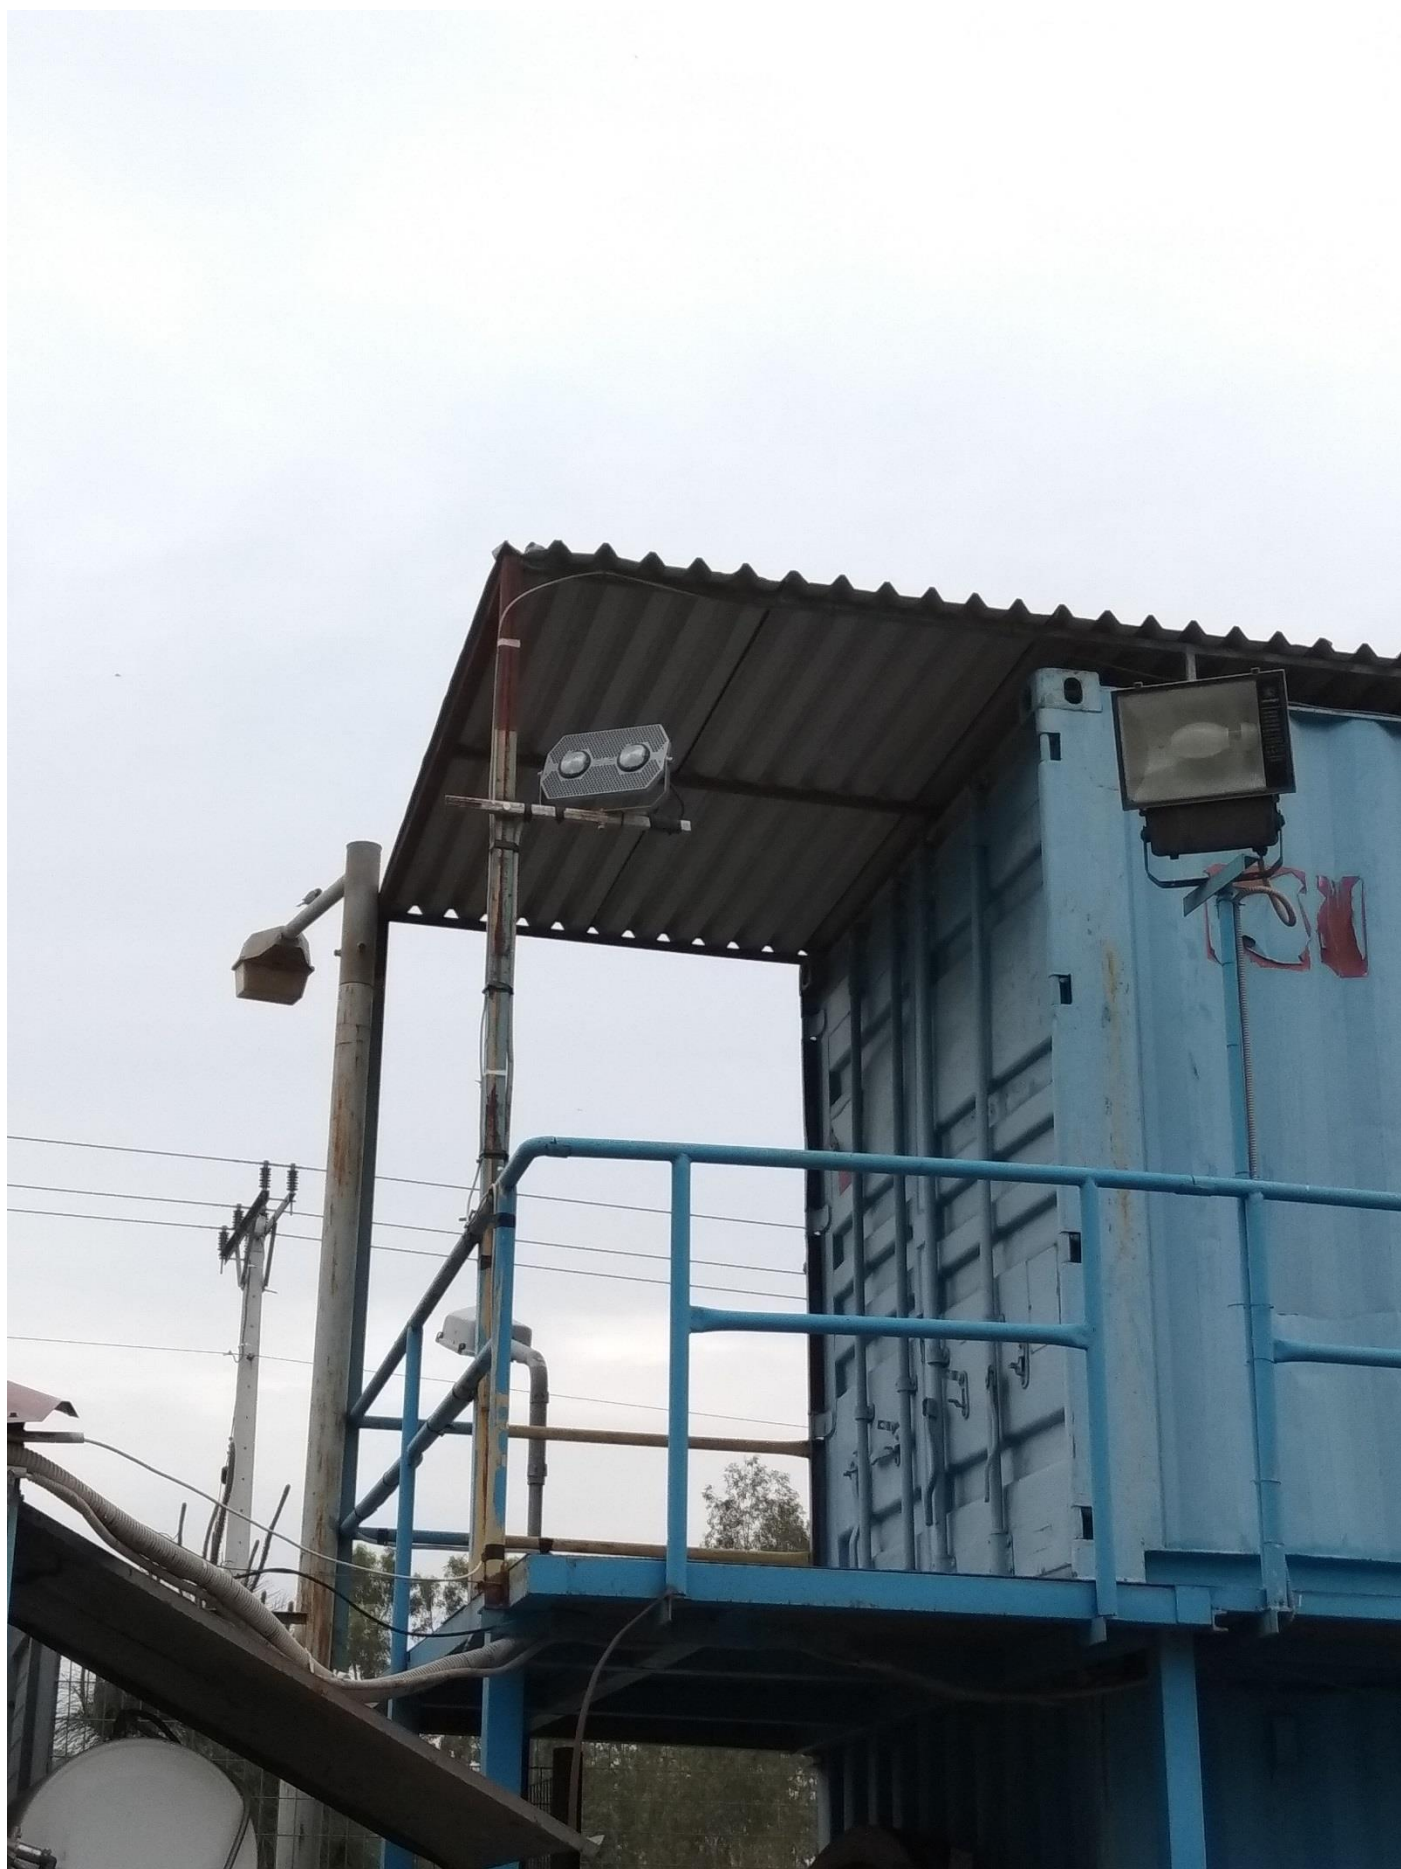
Φωτο 90: Προβολέας φωτισμού πληροφοριακής πινακίδας εγκατάστασης αποτεφρωτήρα

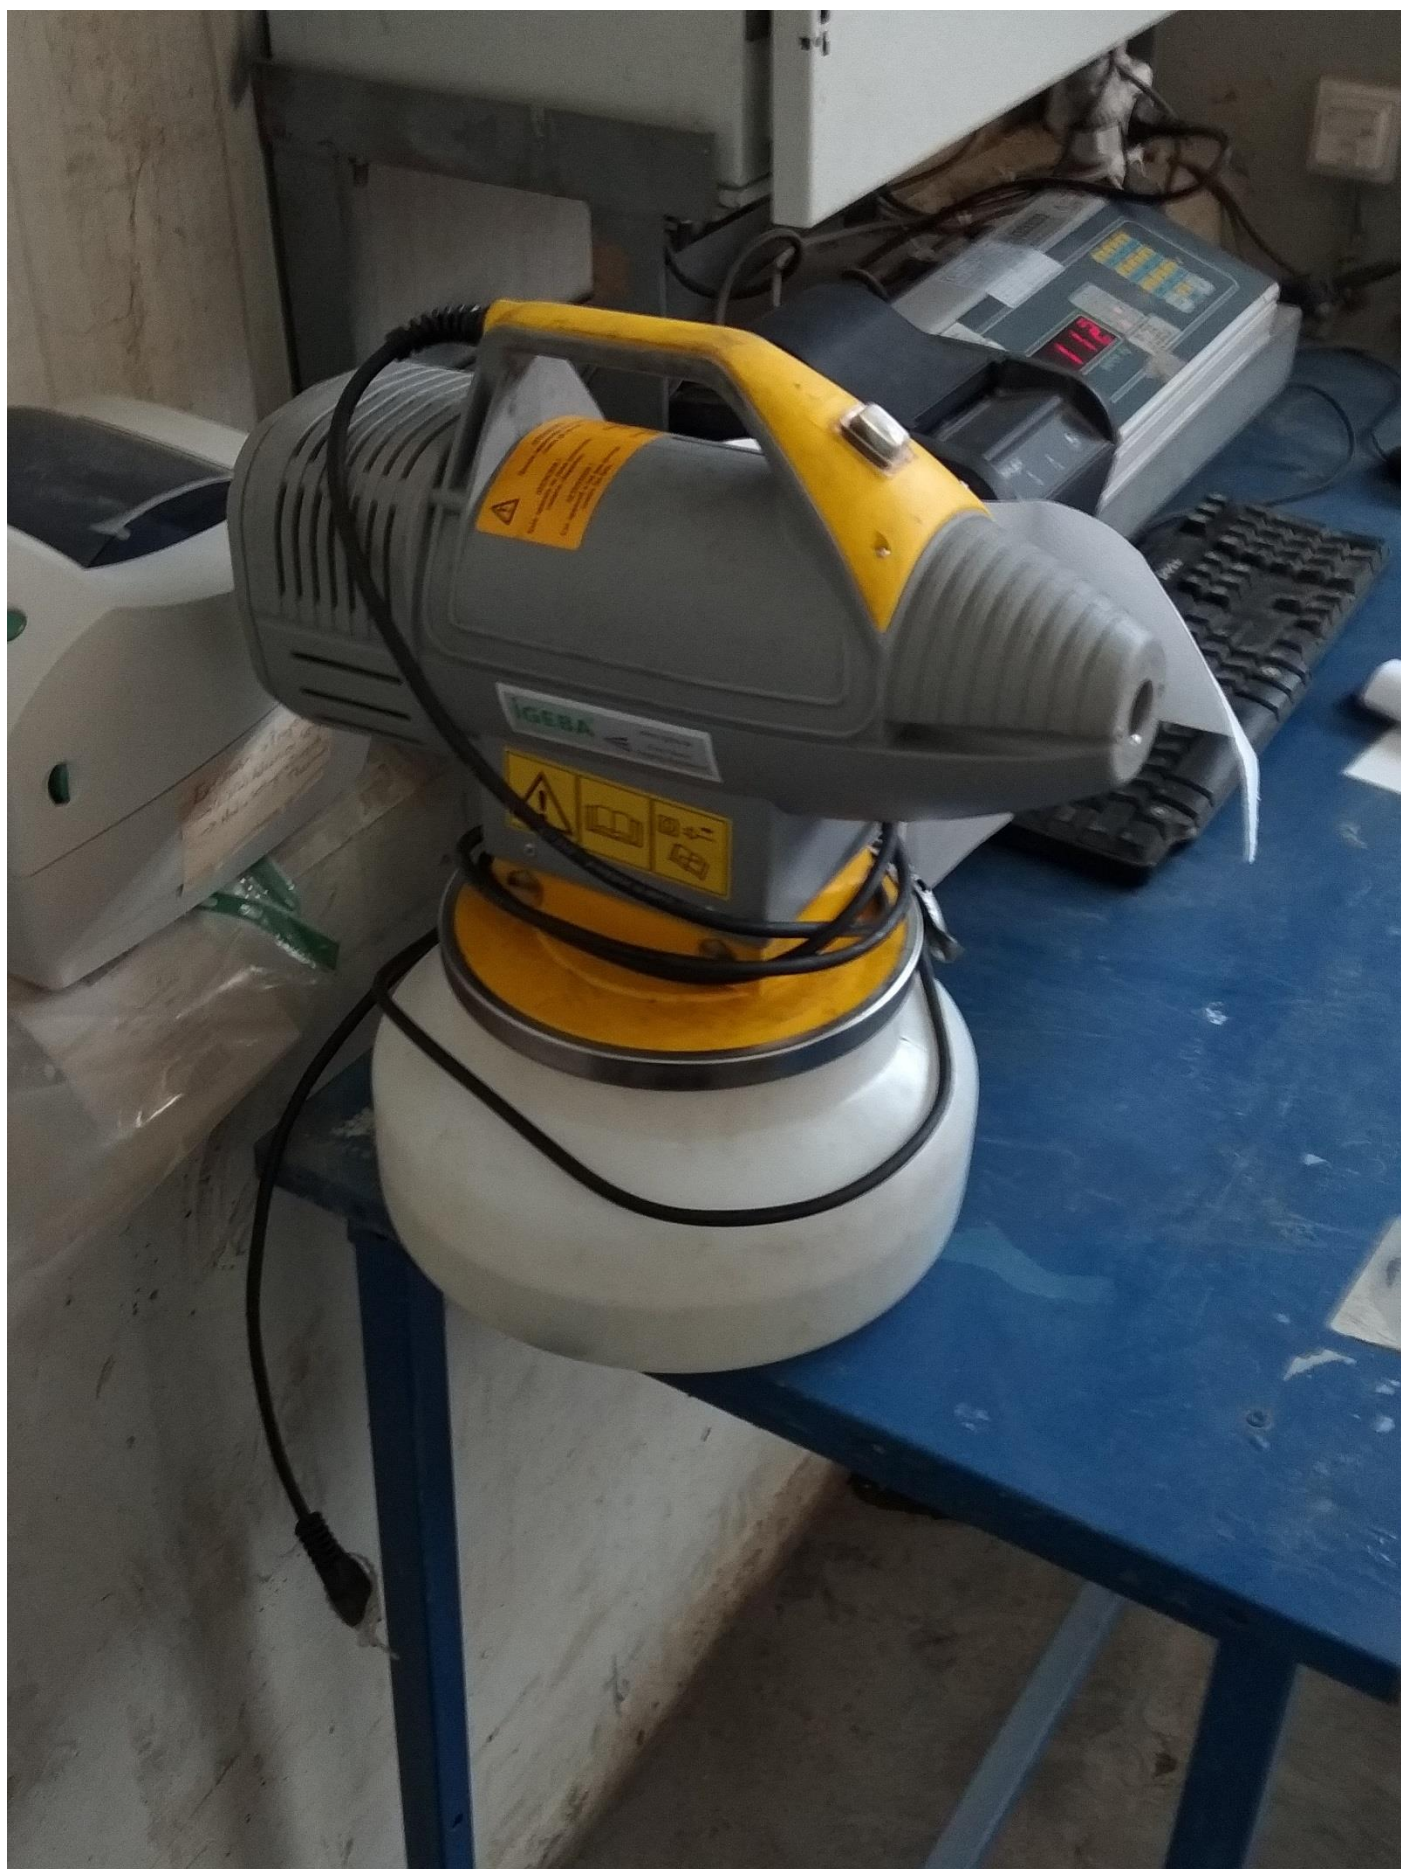
Φωτο 91: Εξοπλισμός απολύμανσης ψυγείων εγκατάστασης

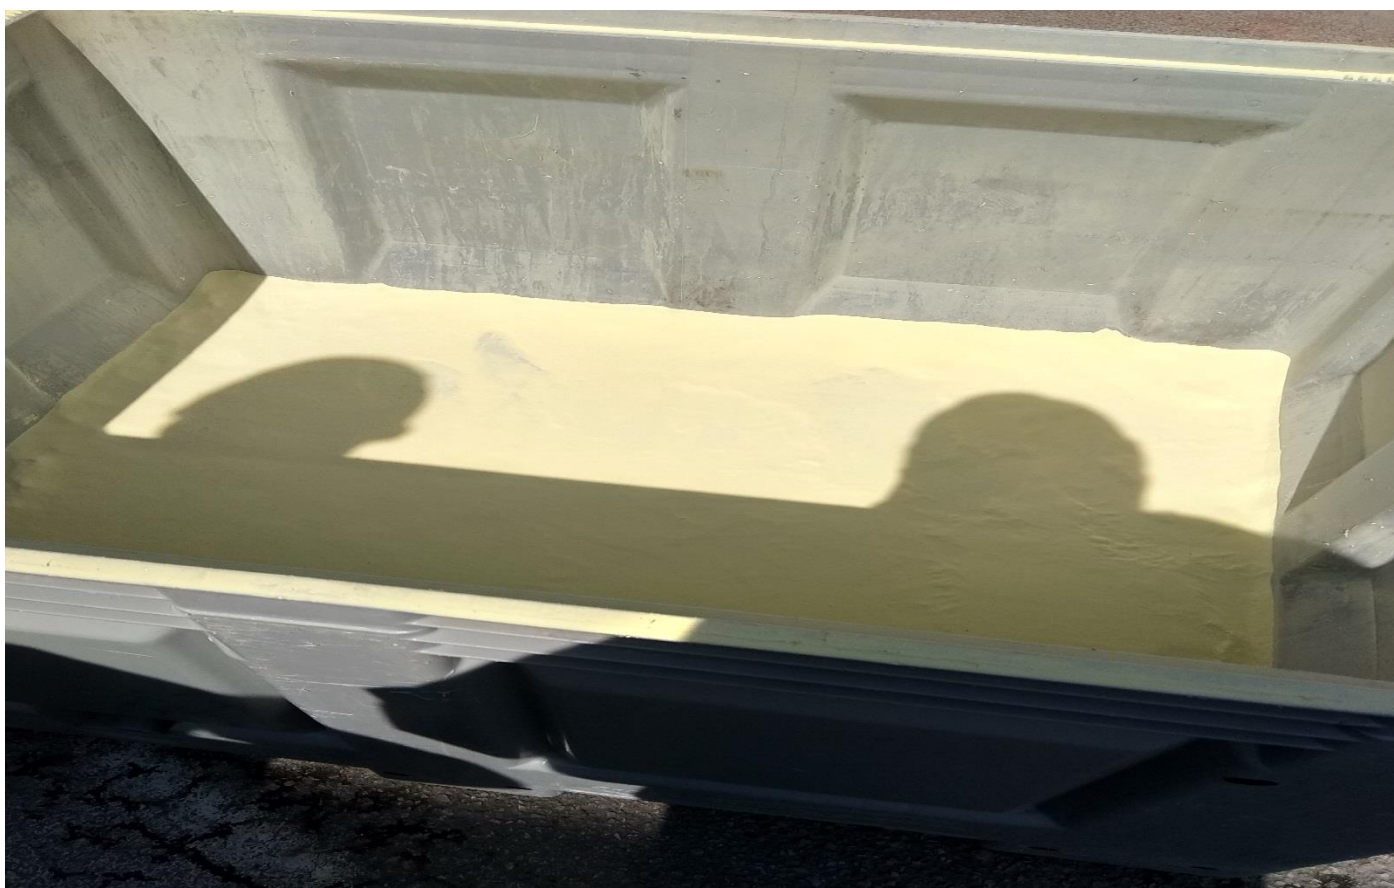
Φωτο 94: Υλικό πυροσβεστήρα ξηράς σκόνης
