ΕΙΔΙΚΟΣ ΔΙΑΒΑΘΜΙΔΙΚΟΣ ΣΥΝΔΕΣΜΟΣ ΝΟΜΟΥ ΑΤΤΙΚΗΣ
Φορέας Διαχείρισης Στερεών Αποβλήτων Αττικής

ΣΥΜΒΑΣΗ ΠΑΡΑΧΩΡΗΣΗΣ ΥΠΗΡΕΣΙΩΝ ΛΕΙΤΟΥΡΓΙΑΣ
ΚΑΙ ΣΥΝΤΗΡΗΣΗΣ ΤΟΥ ΑΠΟΤΕΦΡΩΤΗΡΑ ΕΑΥΜ
(Α.Π.1243/2-2-2016)

ΕΚΘΕΣΗ ΠΕΠΡΑΓΜΕΝΩΝ ΤΡΙΤΟΥ ΧΡΟΝΟΥ ΛΕΙΤΟΥΡΓΙΑΣ

ΜΑΪΟΣ 2019

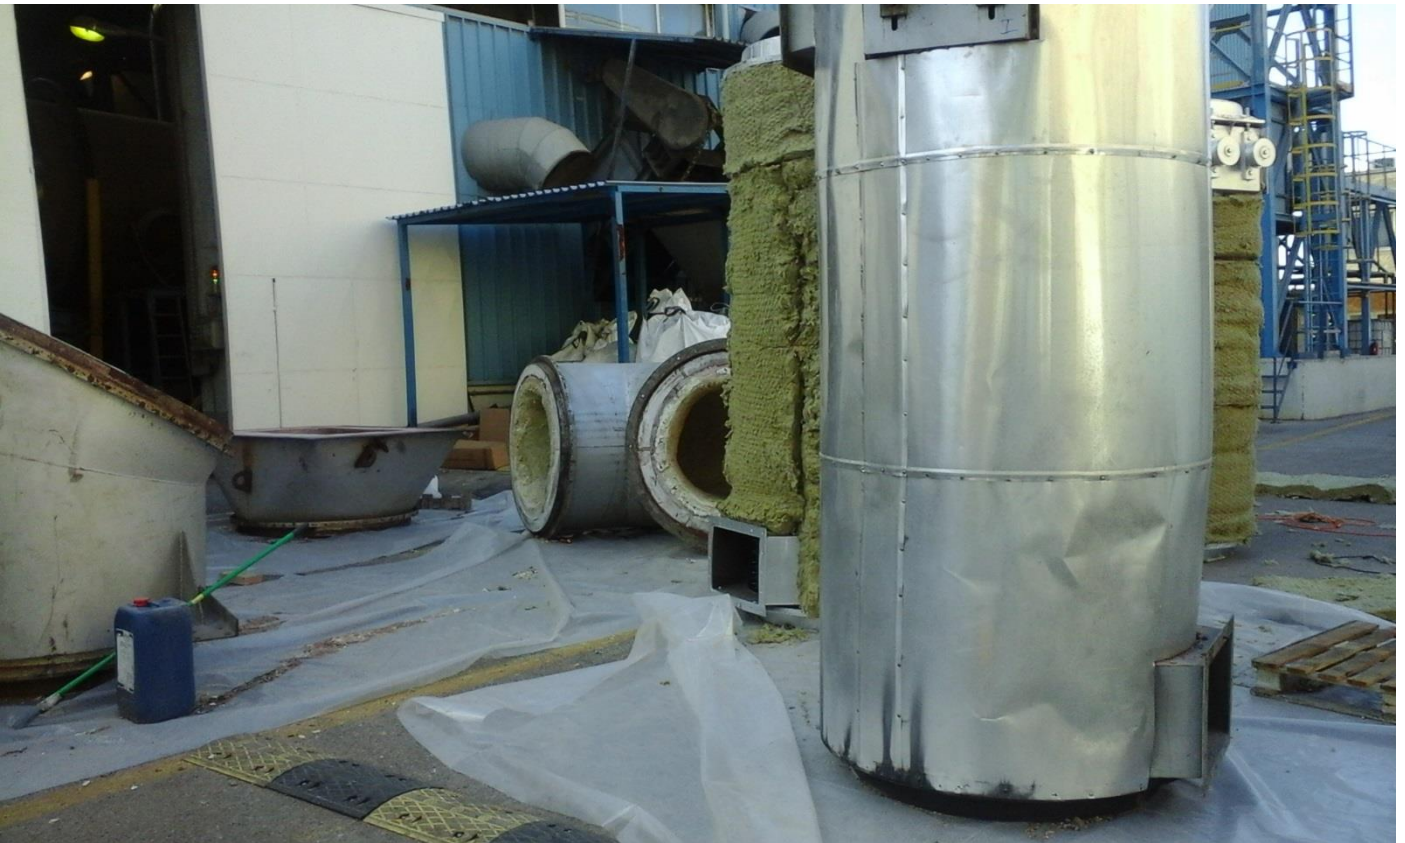
Φωτό 4: Εναλλάκτης – Καμπύλες – Τετράγωνος κώνος Μετάκαυσης γραμμής Β'

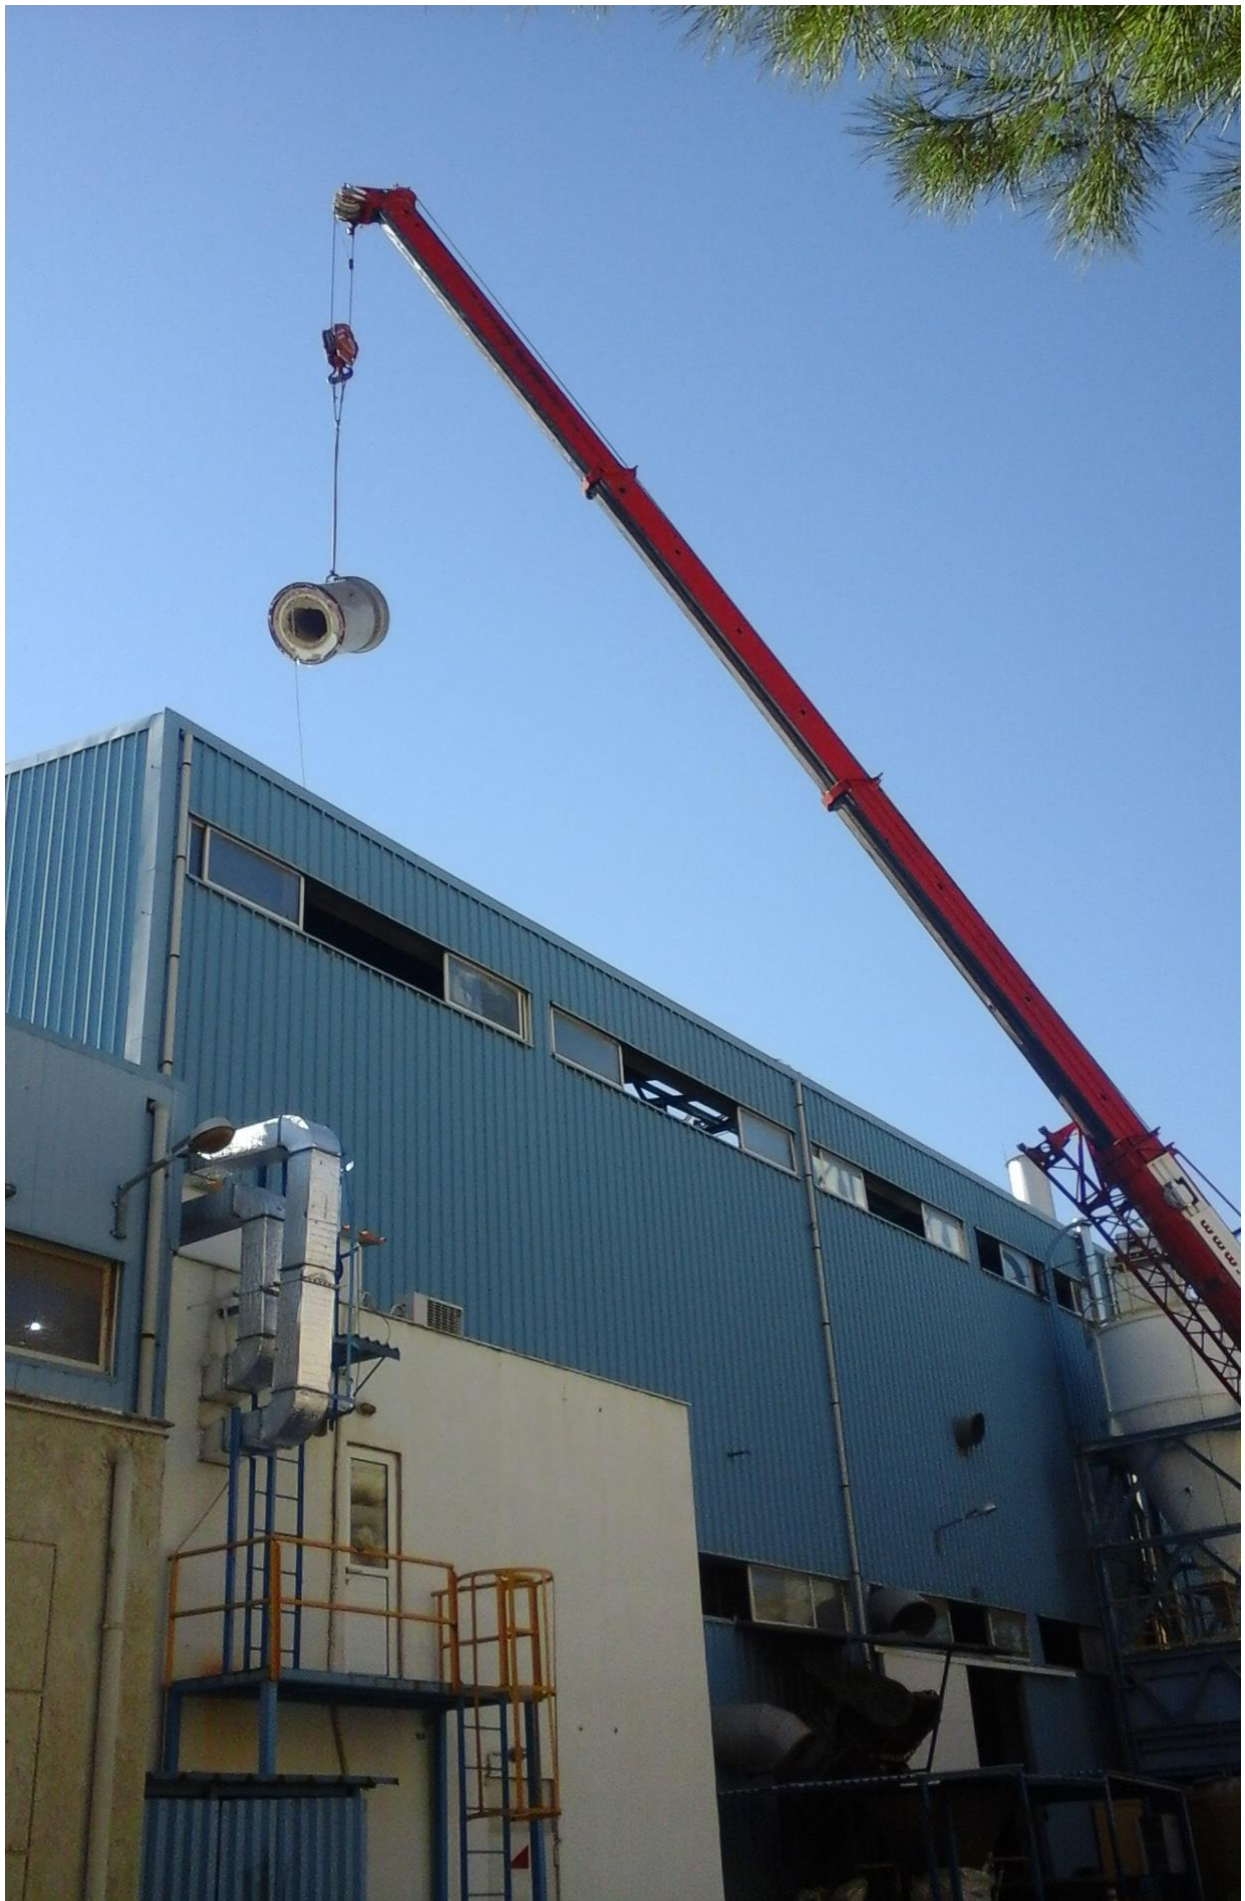
Φωτο 8: Επισκευές – συντηρήσεις Μονάδος

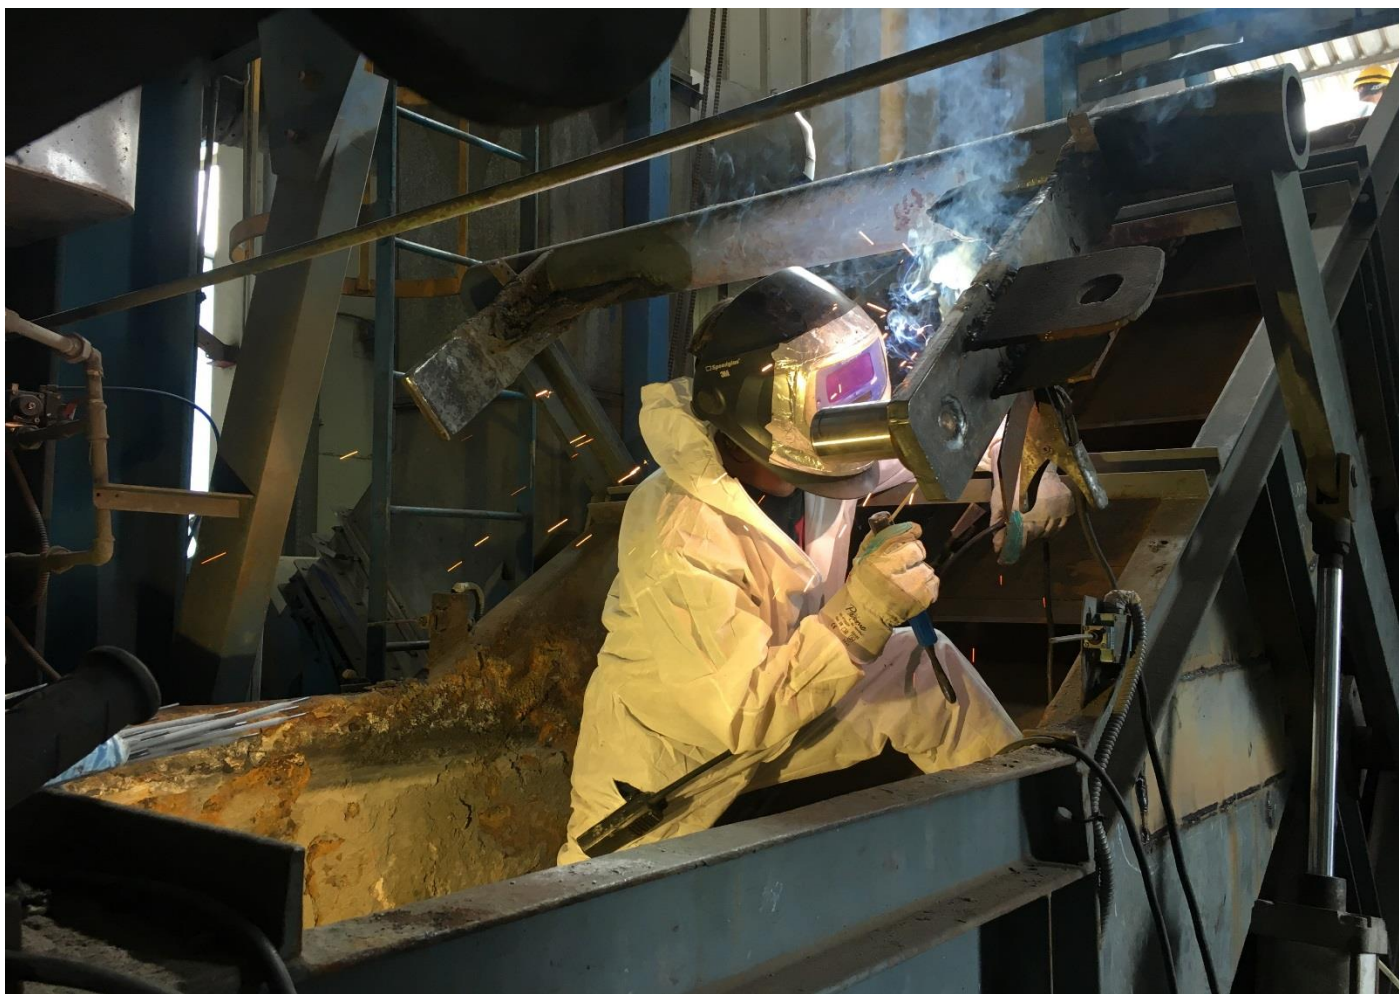
Φωτο 9: Επίσκεψη εξολκέα τέφρας κλιβάνου

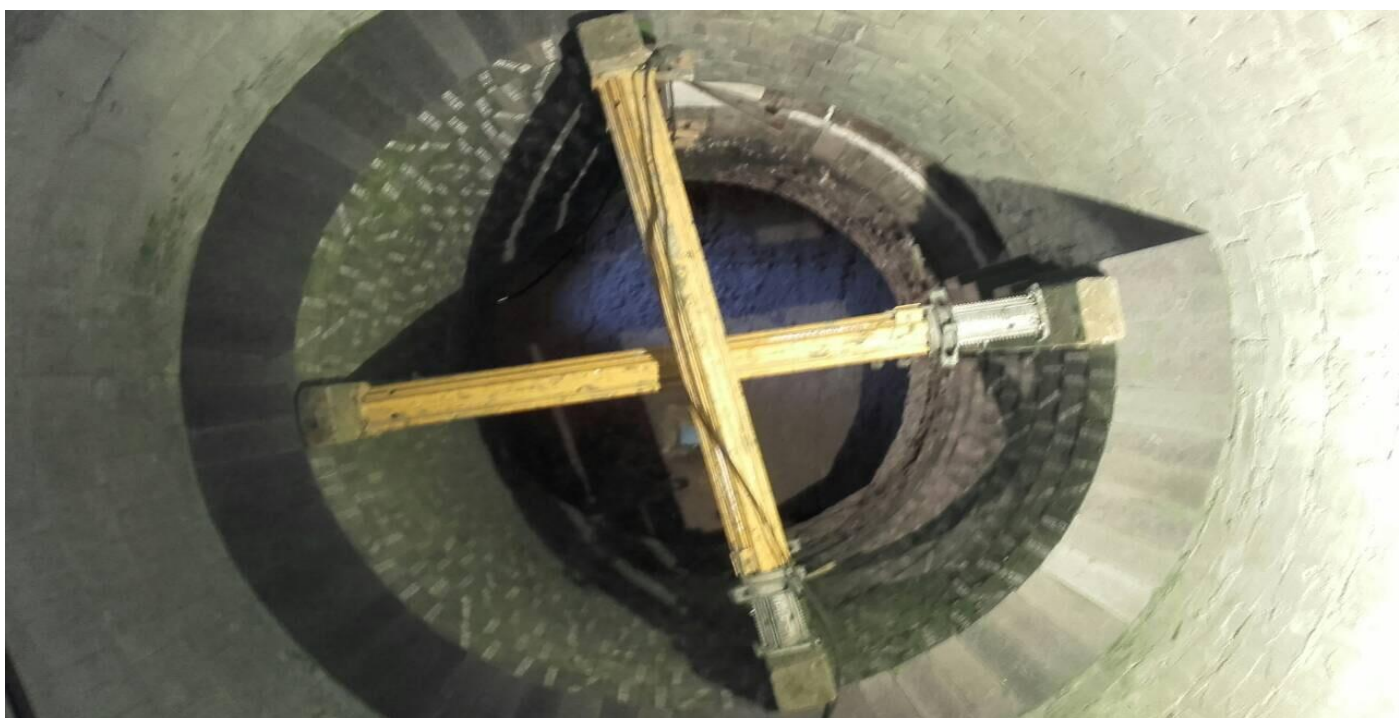
Φωτο 10: Επίσκεψη κλιβάνου καύσης

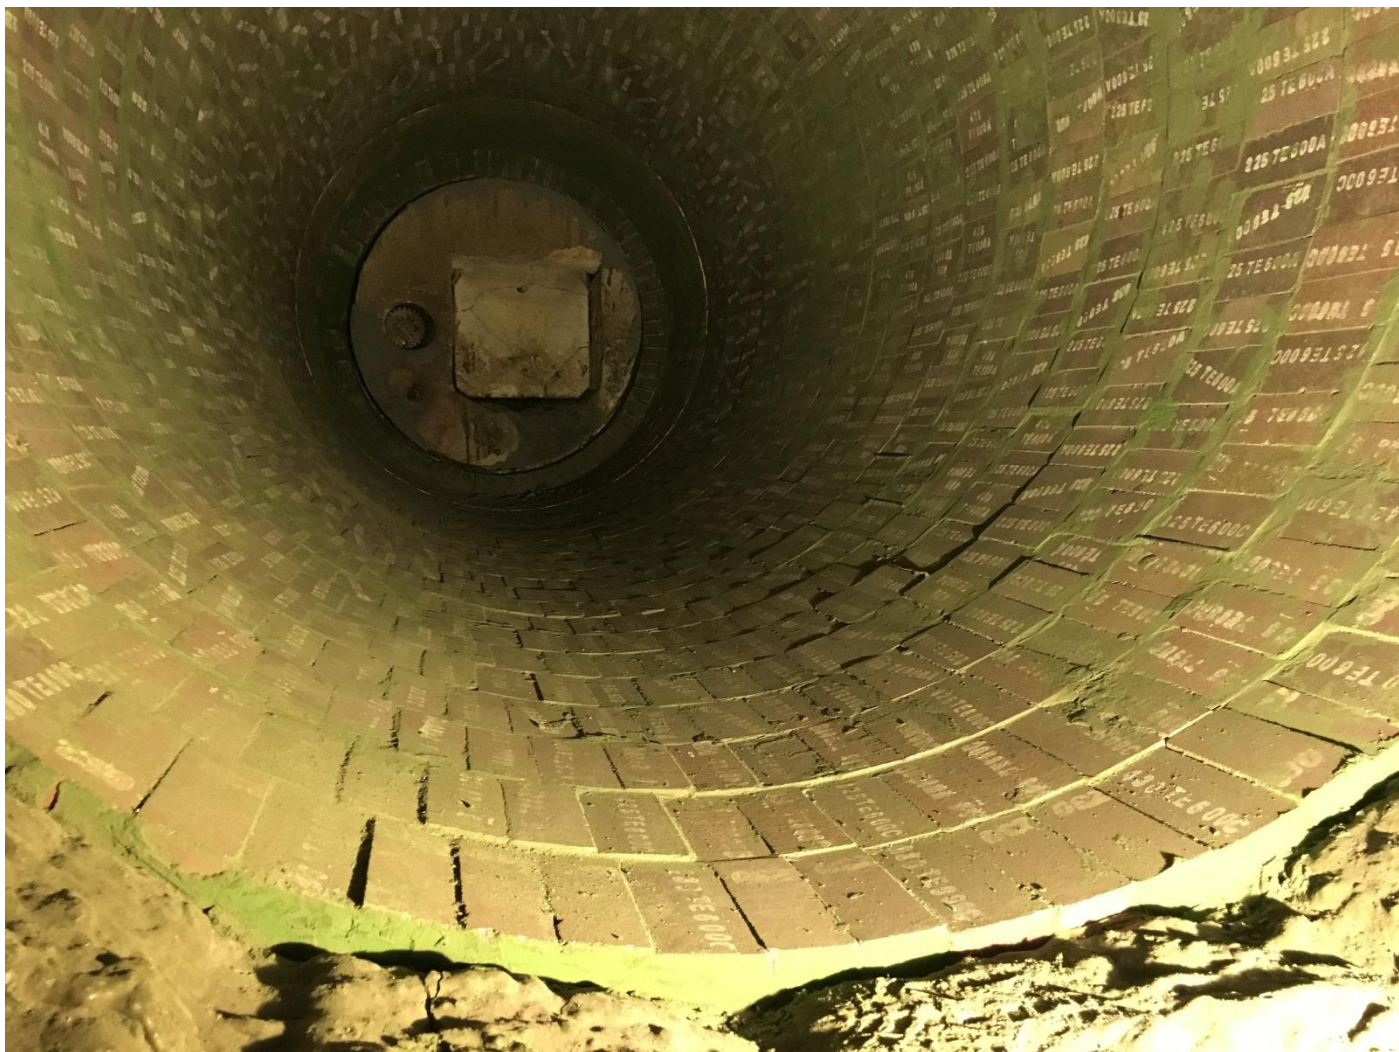
Φωτο 11: Επίσκεψη κλιβάνου καύσης

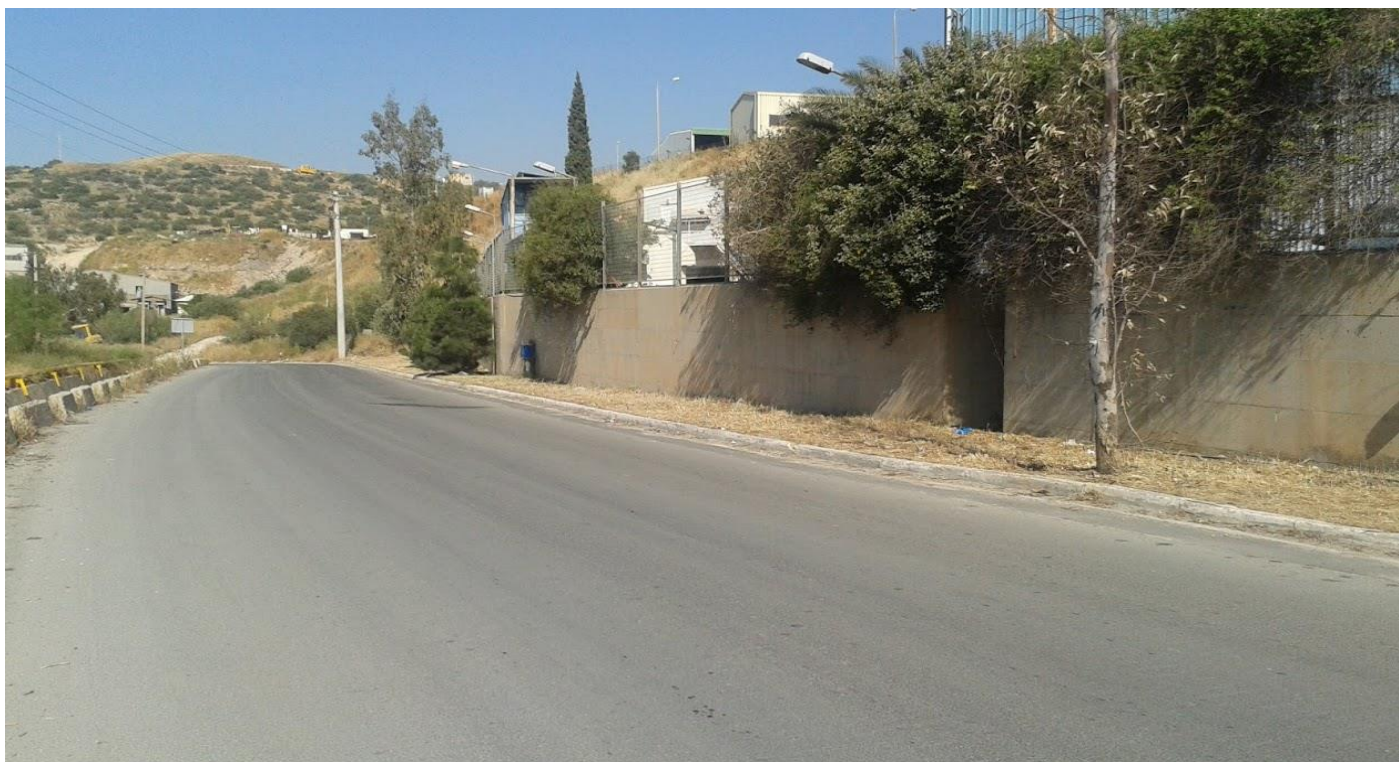
Φωτο 26: Καθαρισμός χόρτων περιβάλλοντος χώρου (έξωθεν Μονάδος)

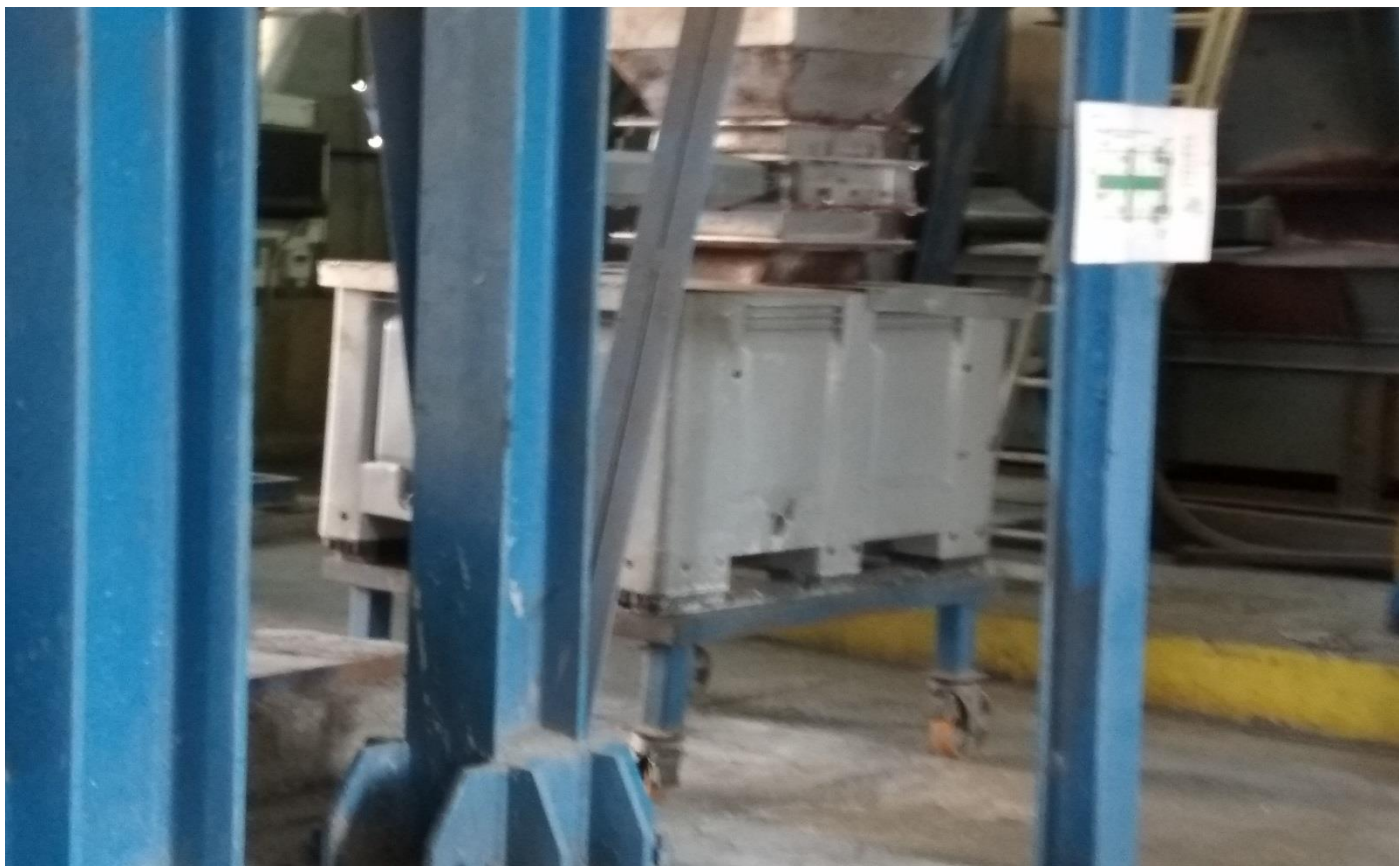
Φωτο 31: Νέα δεξαμενή λυματολάσπης στη μετάκαυση

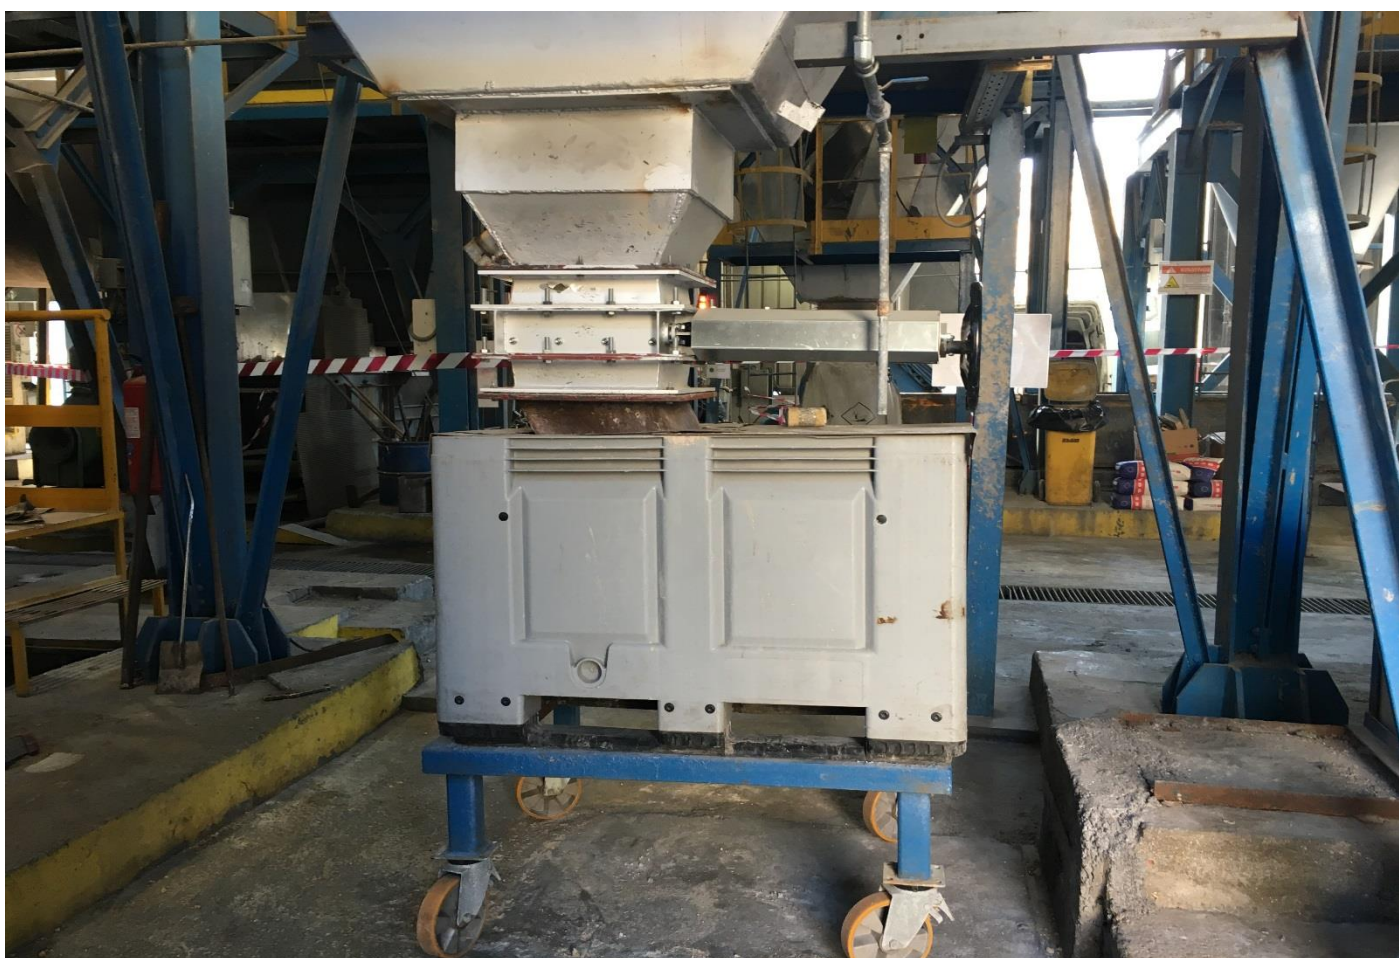
Φωτο 32: Νέα δεξαμενή λυματολάσπης στη μετάκαυση

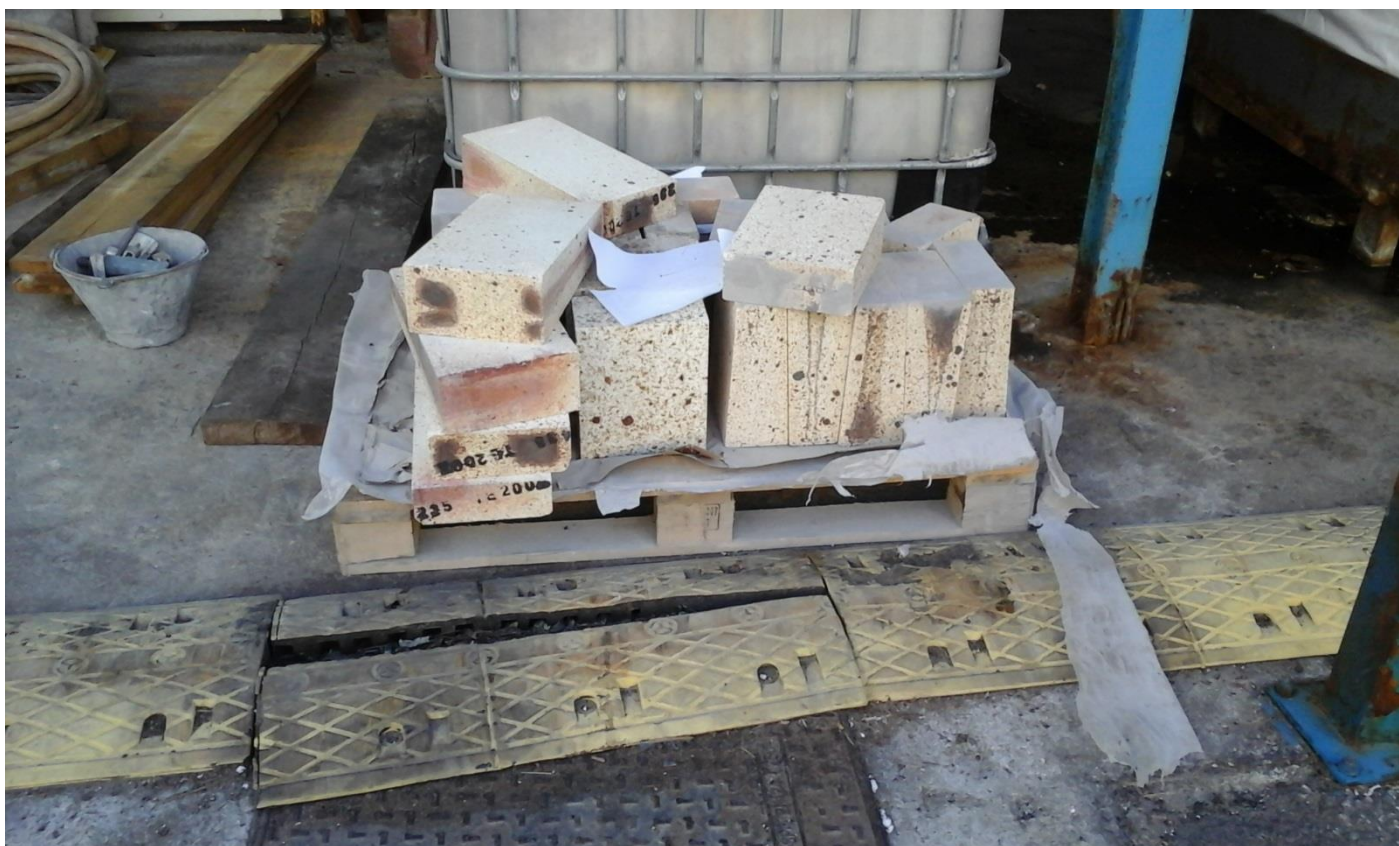
Φωτο 38: Πυρίμαχα τούβλα κλιβάνου καύσης

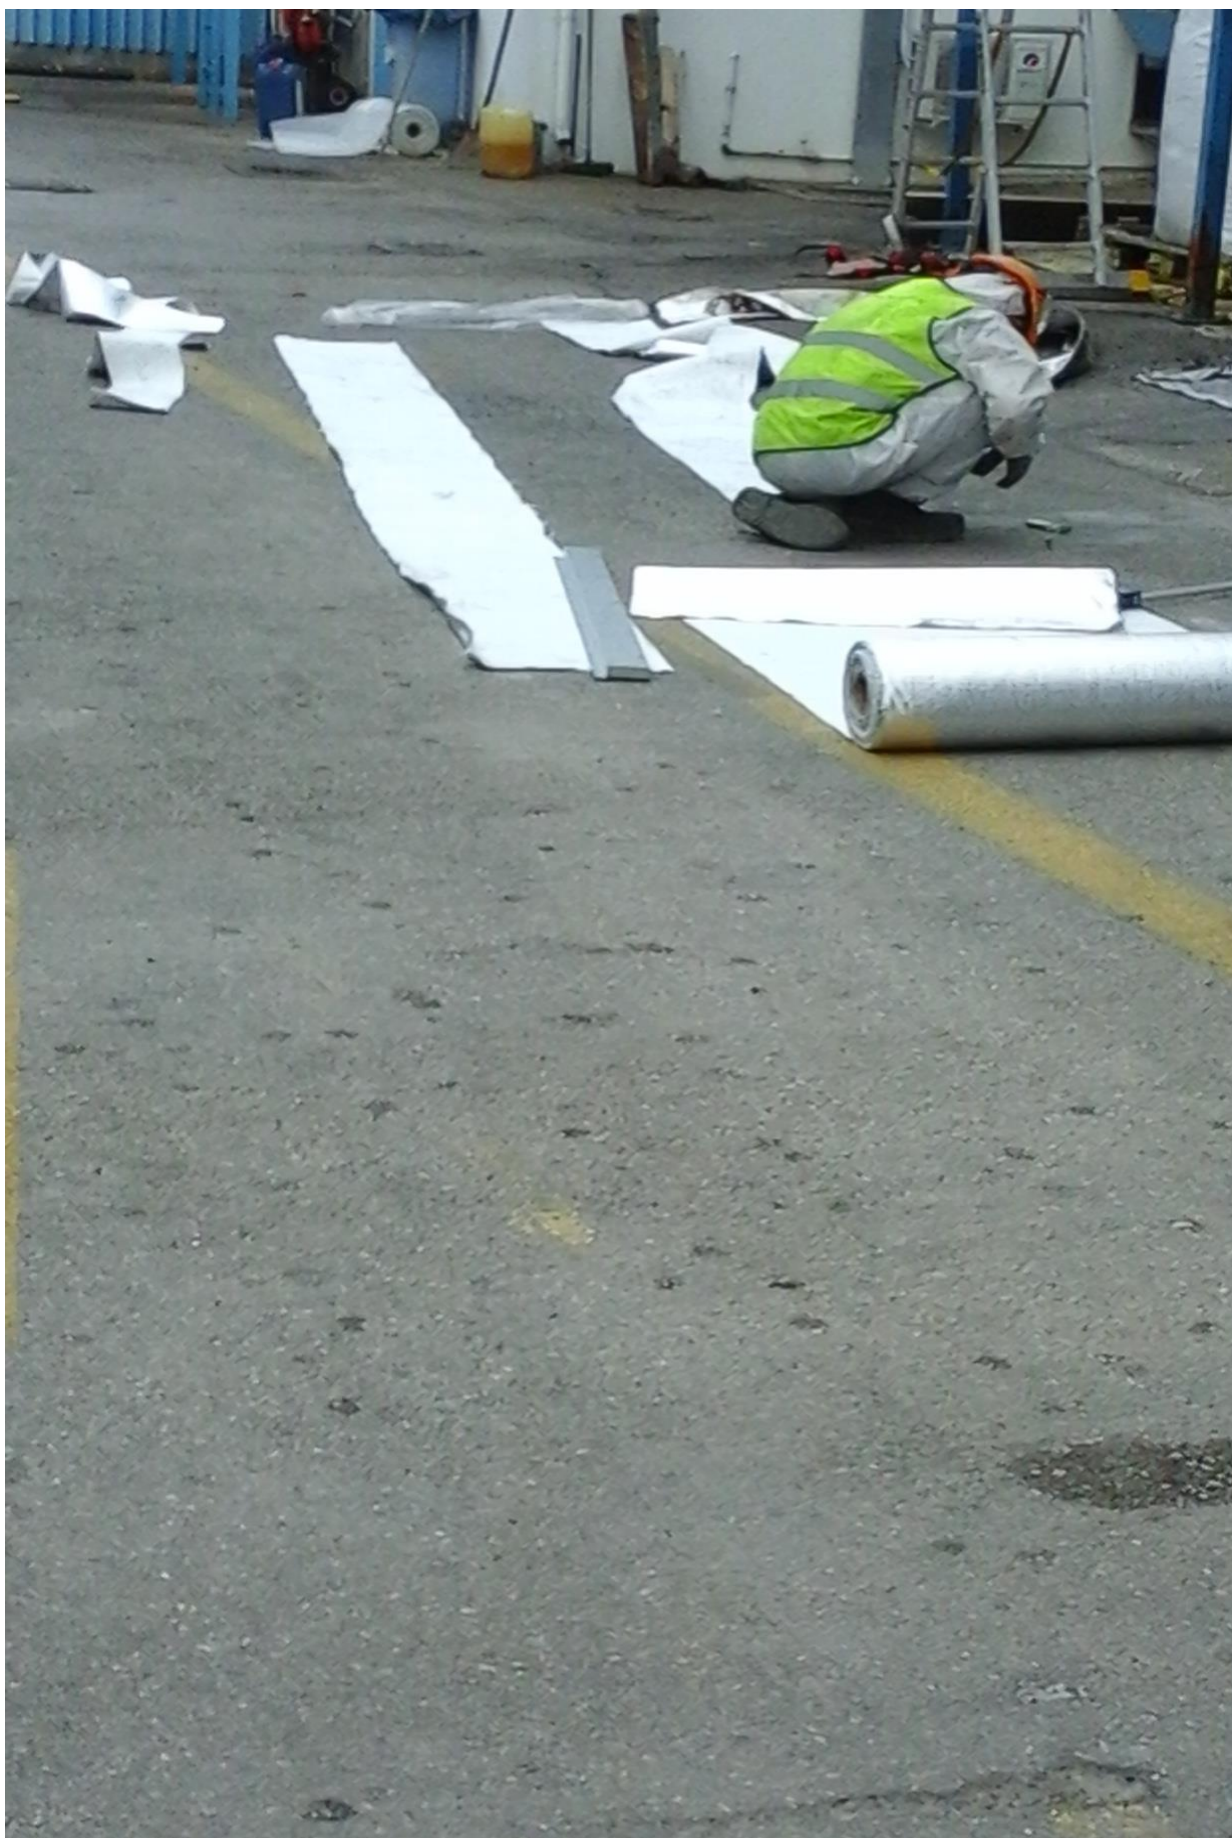
Φωτο 46: Προεργασίες εξωτερικού συνεργείου για συντήρηση Β Γραμμής

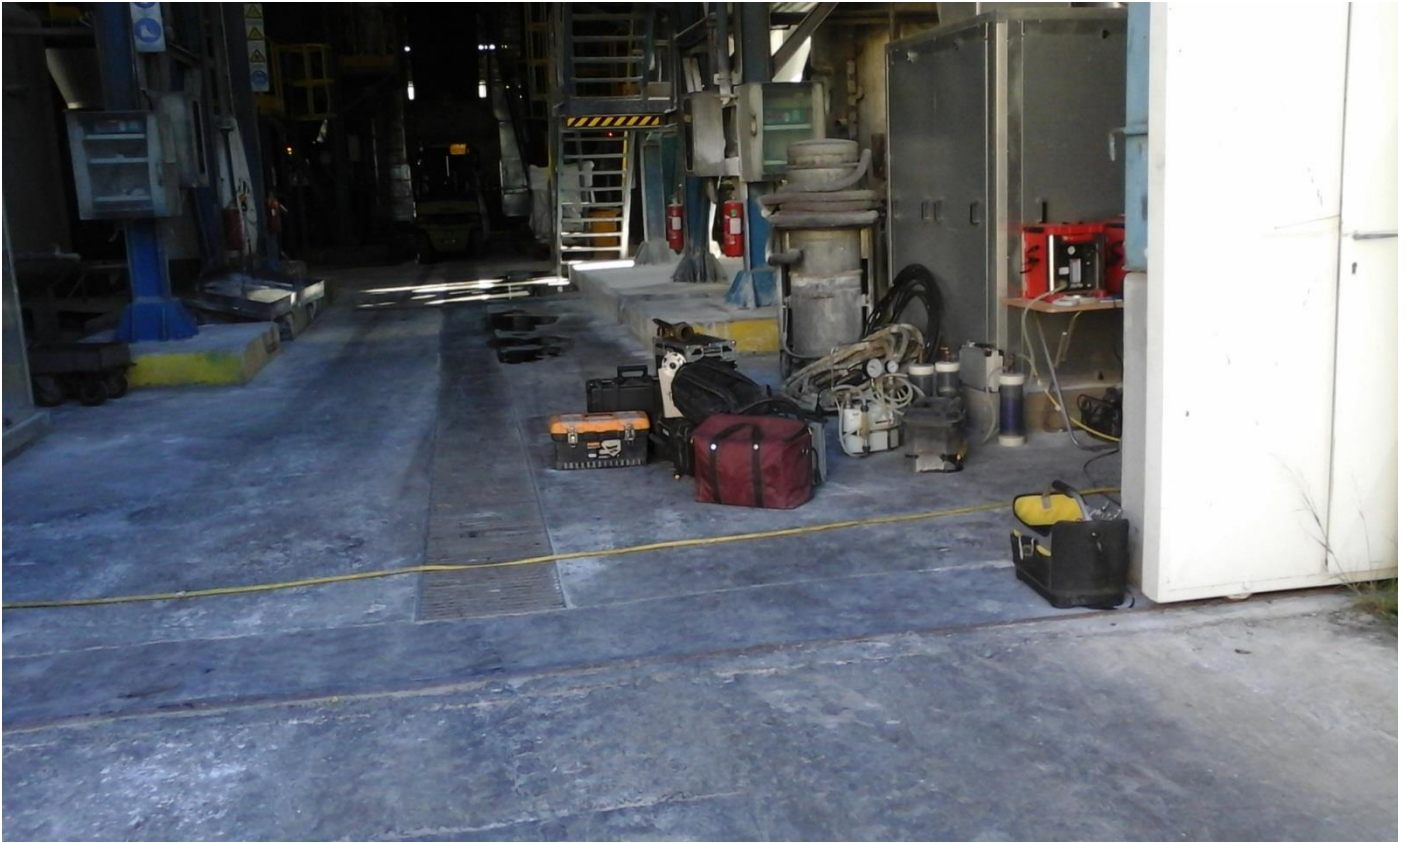
Φωτο 47: Συντήρηση αναλυτών αερίων ρύπων

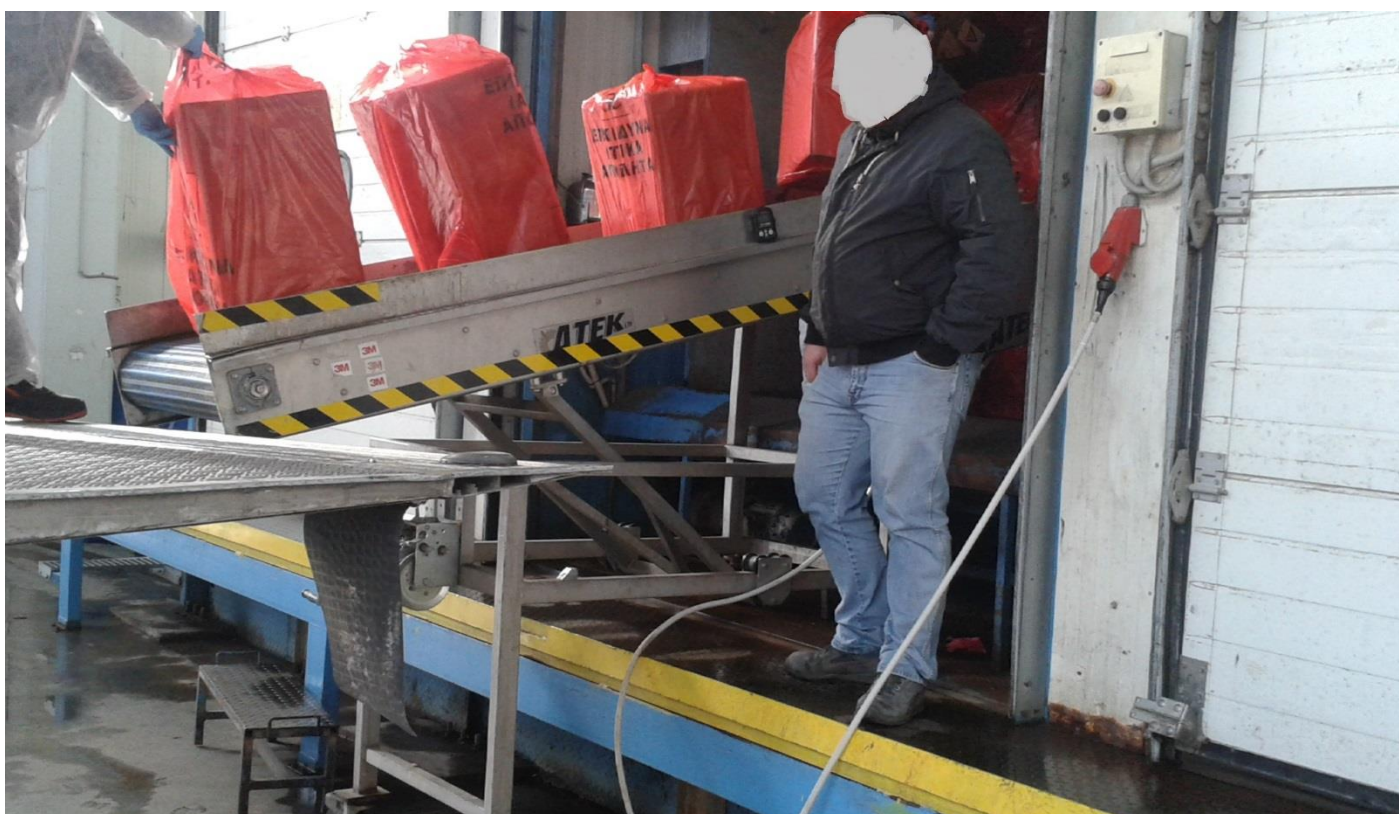
Φωτο 51B: Μέτρηση για ραδιενέργεια

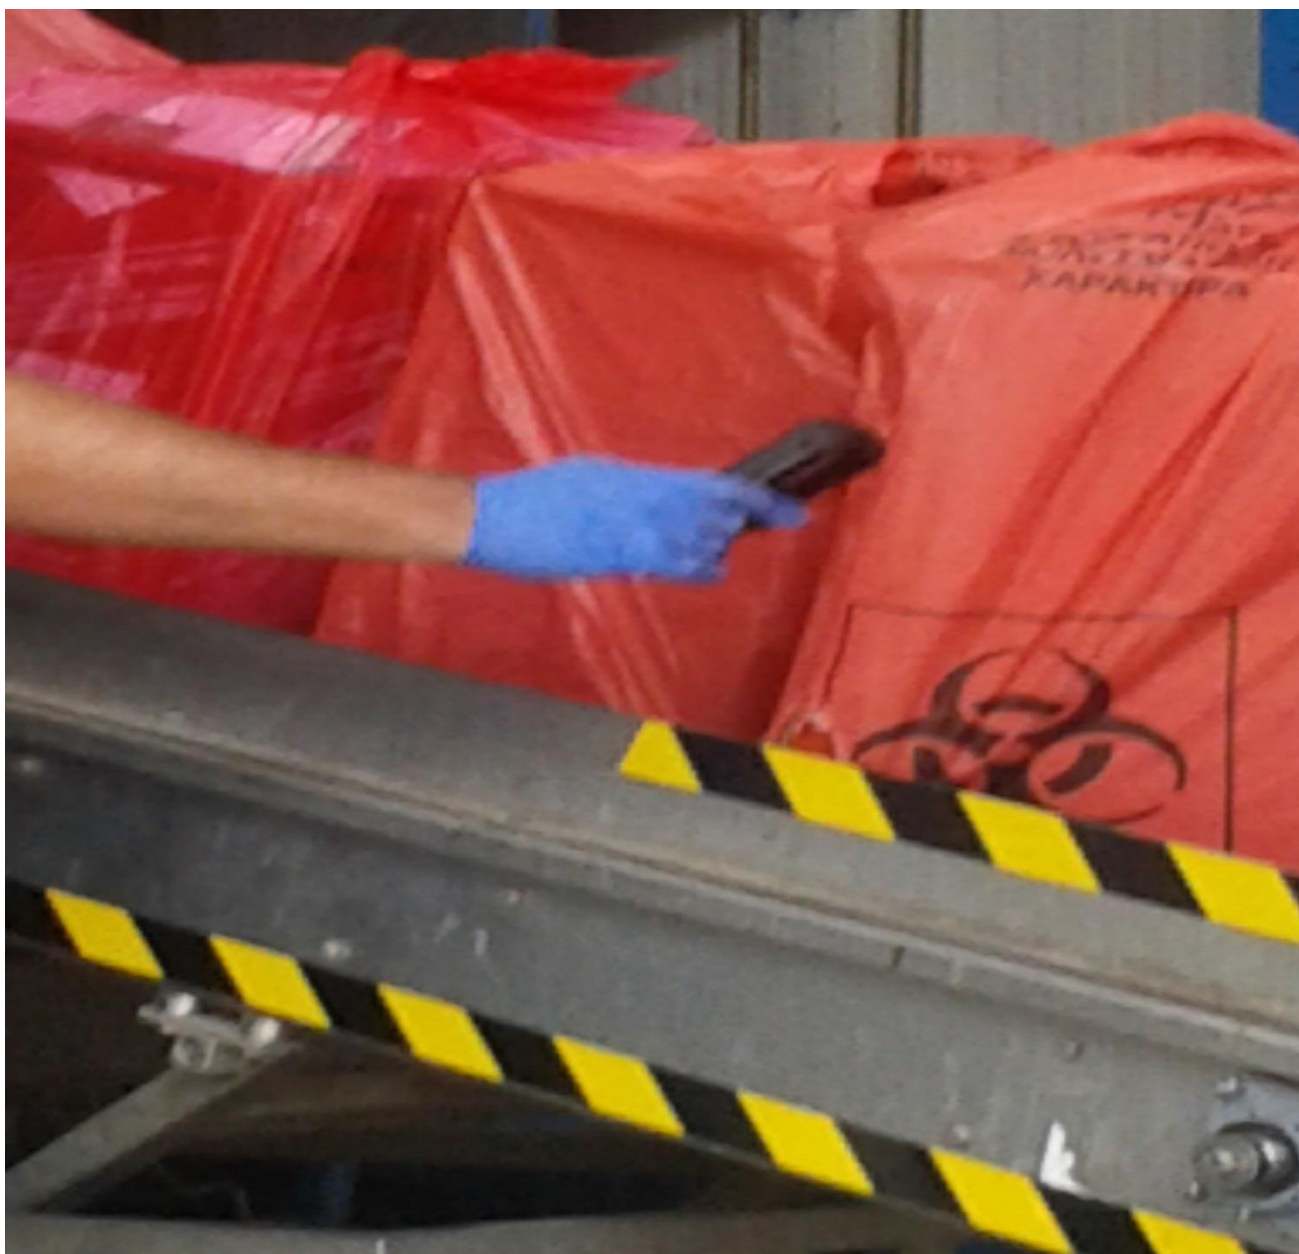
Φωτο 51 Γ: Μέτρηση ραδιενέργειας με φορητό όργανο

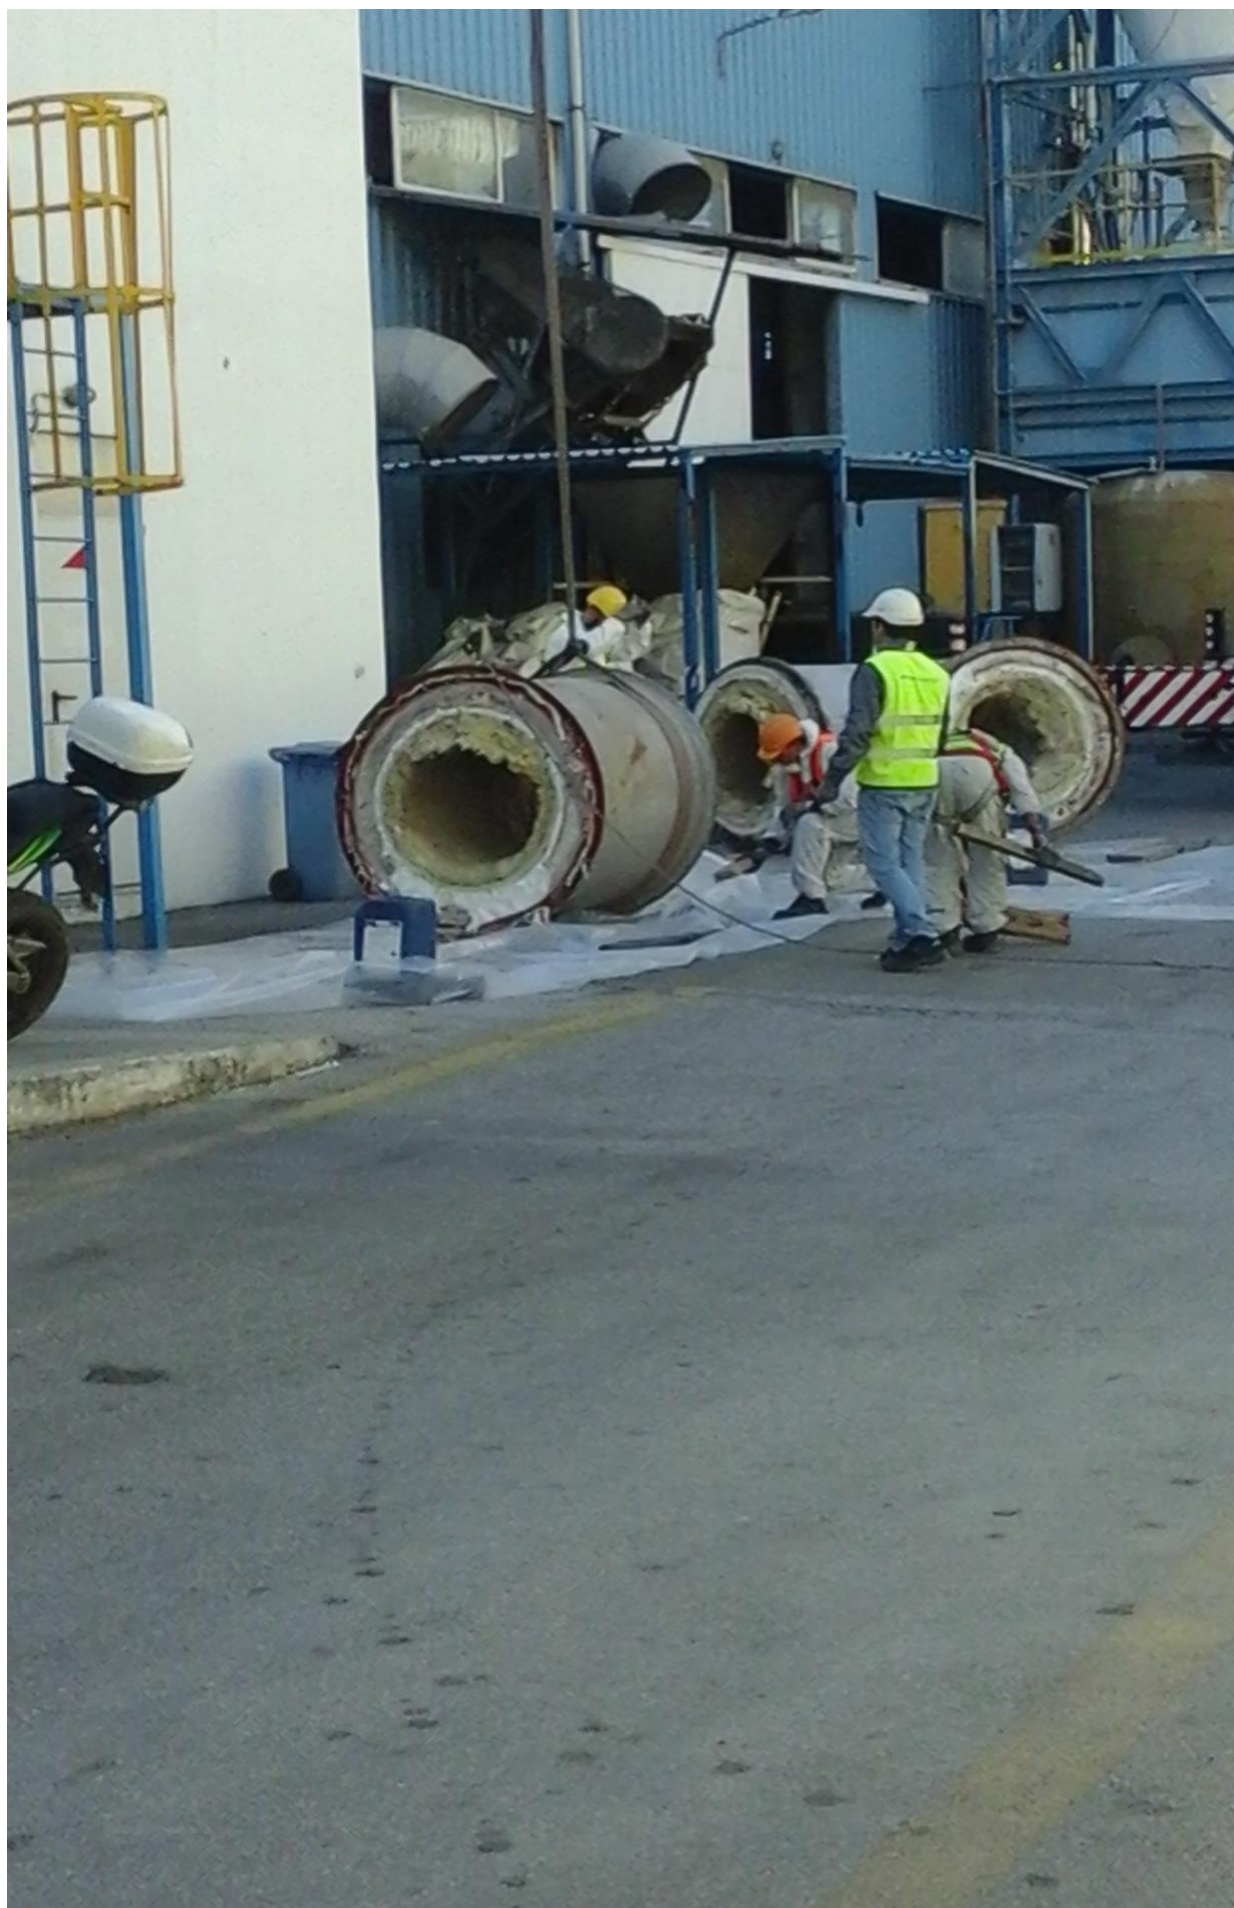
Φωτο 54: Συντήρηση Μονάδος από εξωτερικό συνεργείο

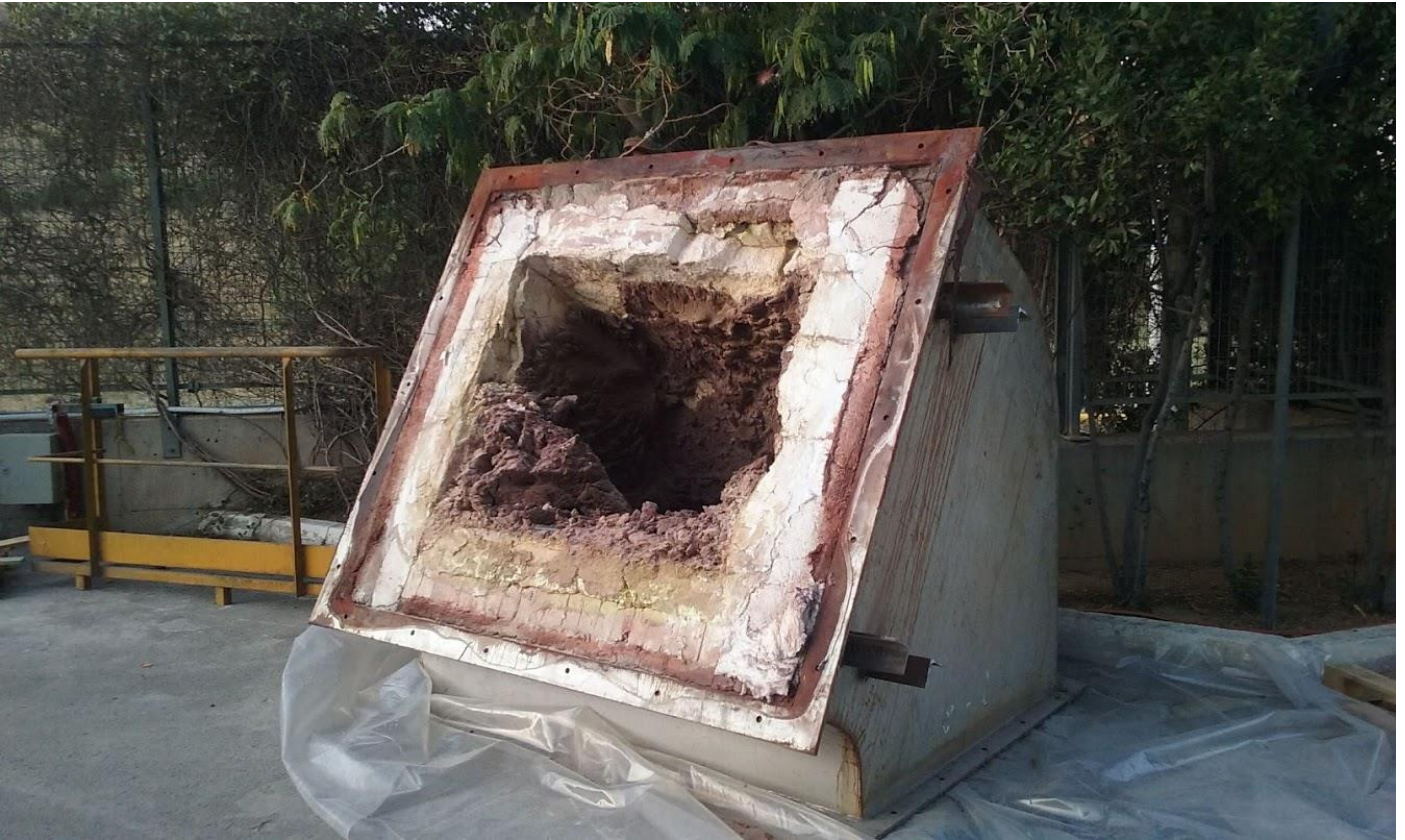
Φωτο 56: Τετράγωνη διαστολή μετάκαυσης

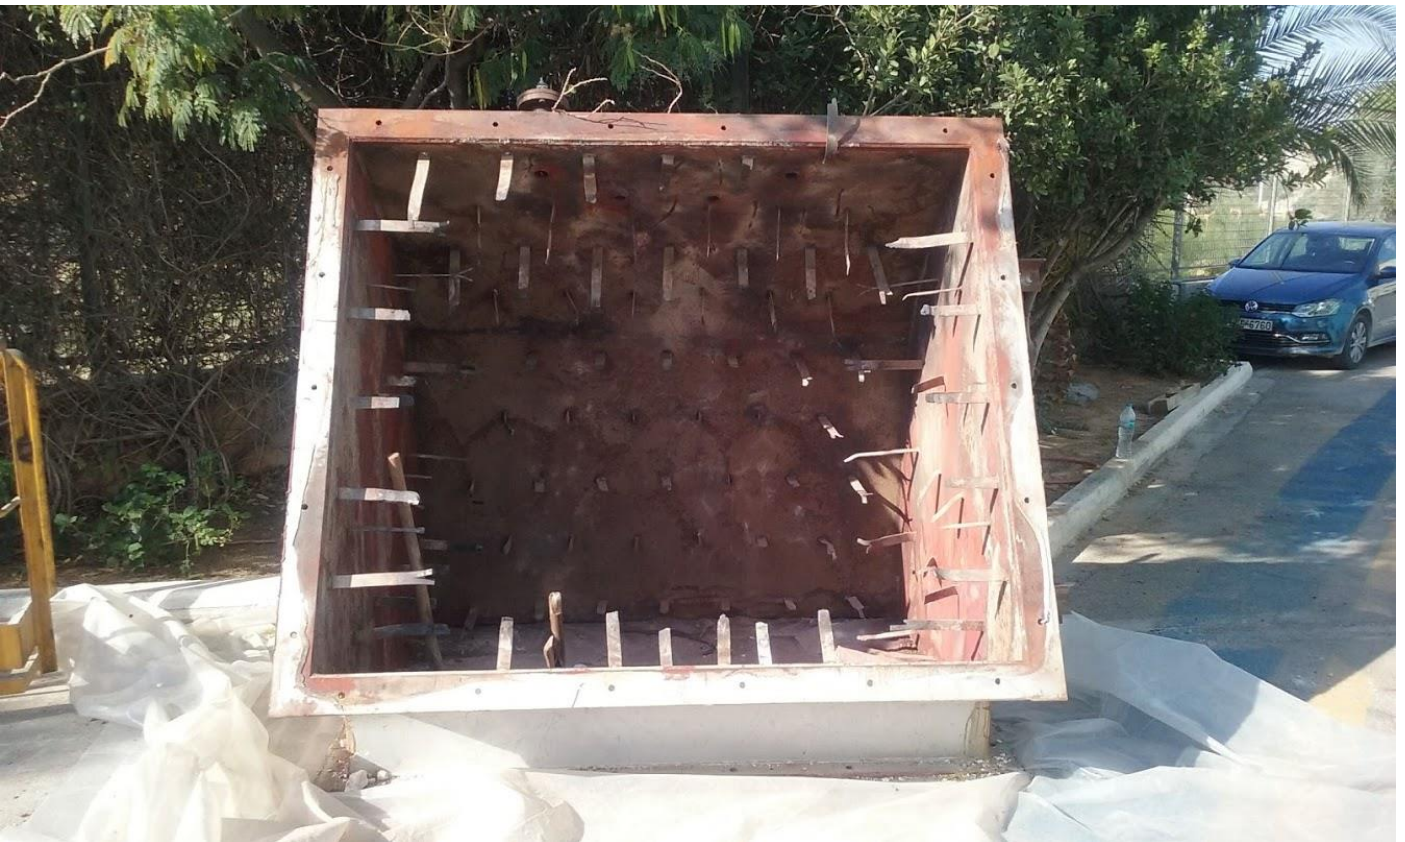
Φωτό 57: Τετράγωνη διαστολή μετάκαυσης μετά από αφαίρεση πυρίμαχης επένδυσης
