ΕΙΔΙΚΟΣ ΔΙΑΒΑΘΜΙΔΙΚΟΣ ΣΥΝΔΕΣΜΟΣ ΝΟΜΟΥ ΑΤΤΙΚΗΣ
Φορέας Διαχείρισης Στερεών Αποβλήτων Αττικής

ΣΥΜΒΑΣΗ ΠΑΡΑΧΩΡΗΣΗΣ ΥΠΗΡΕΣΙΩΝ ΛΕΙΤΟΥΡΓΙΑΣ
ΚΑΙ ΣΥΝΤΗΡΗΣΗΣ ΤΟΥ ΑΠΟΤΕΦΡΩΤΗΡΑ ΕΑΥΜ
(Α.Π.1243/2-2-2016)

ΕΚΘΕΣΗ ΠΕΠΡΑΓΜΕΝΩΝ ΤΡΙΤΟΥ ΧΡΟΝΟΥ ΛΕΙΤΟΥΡΓΙΑΣ

ΜΑΪΟΣ 2019

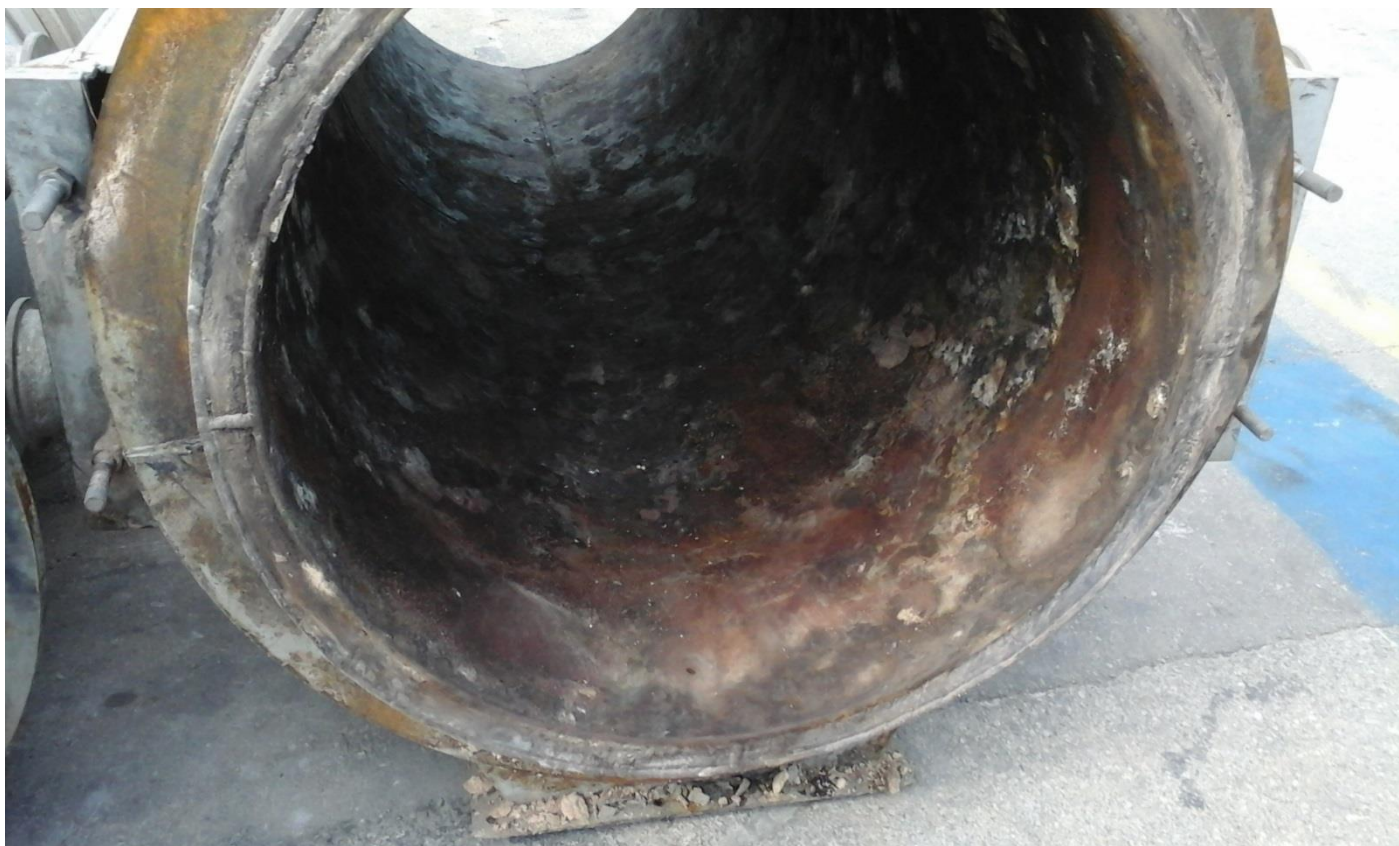
Φωτο 62: Φθαρμένο στοιχείο εναλλάκτη

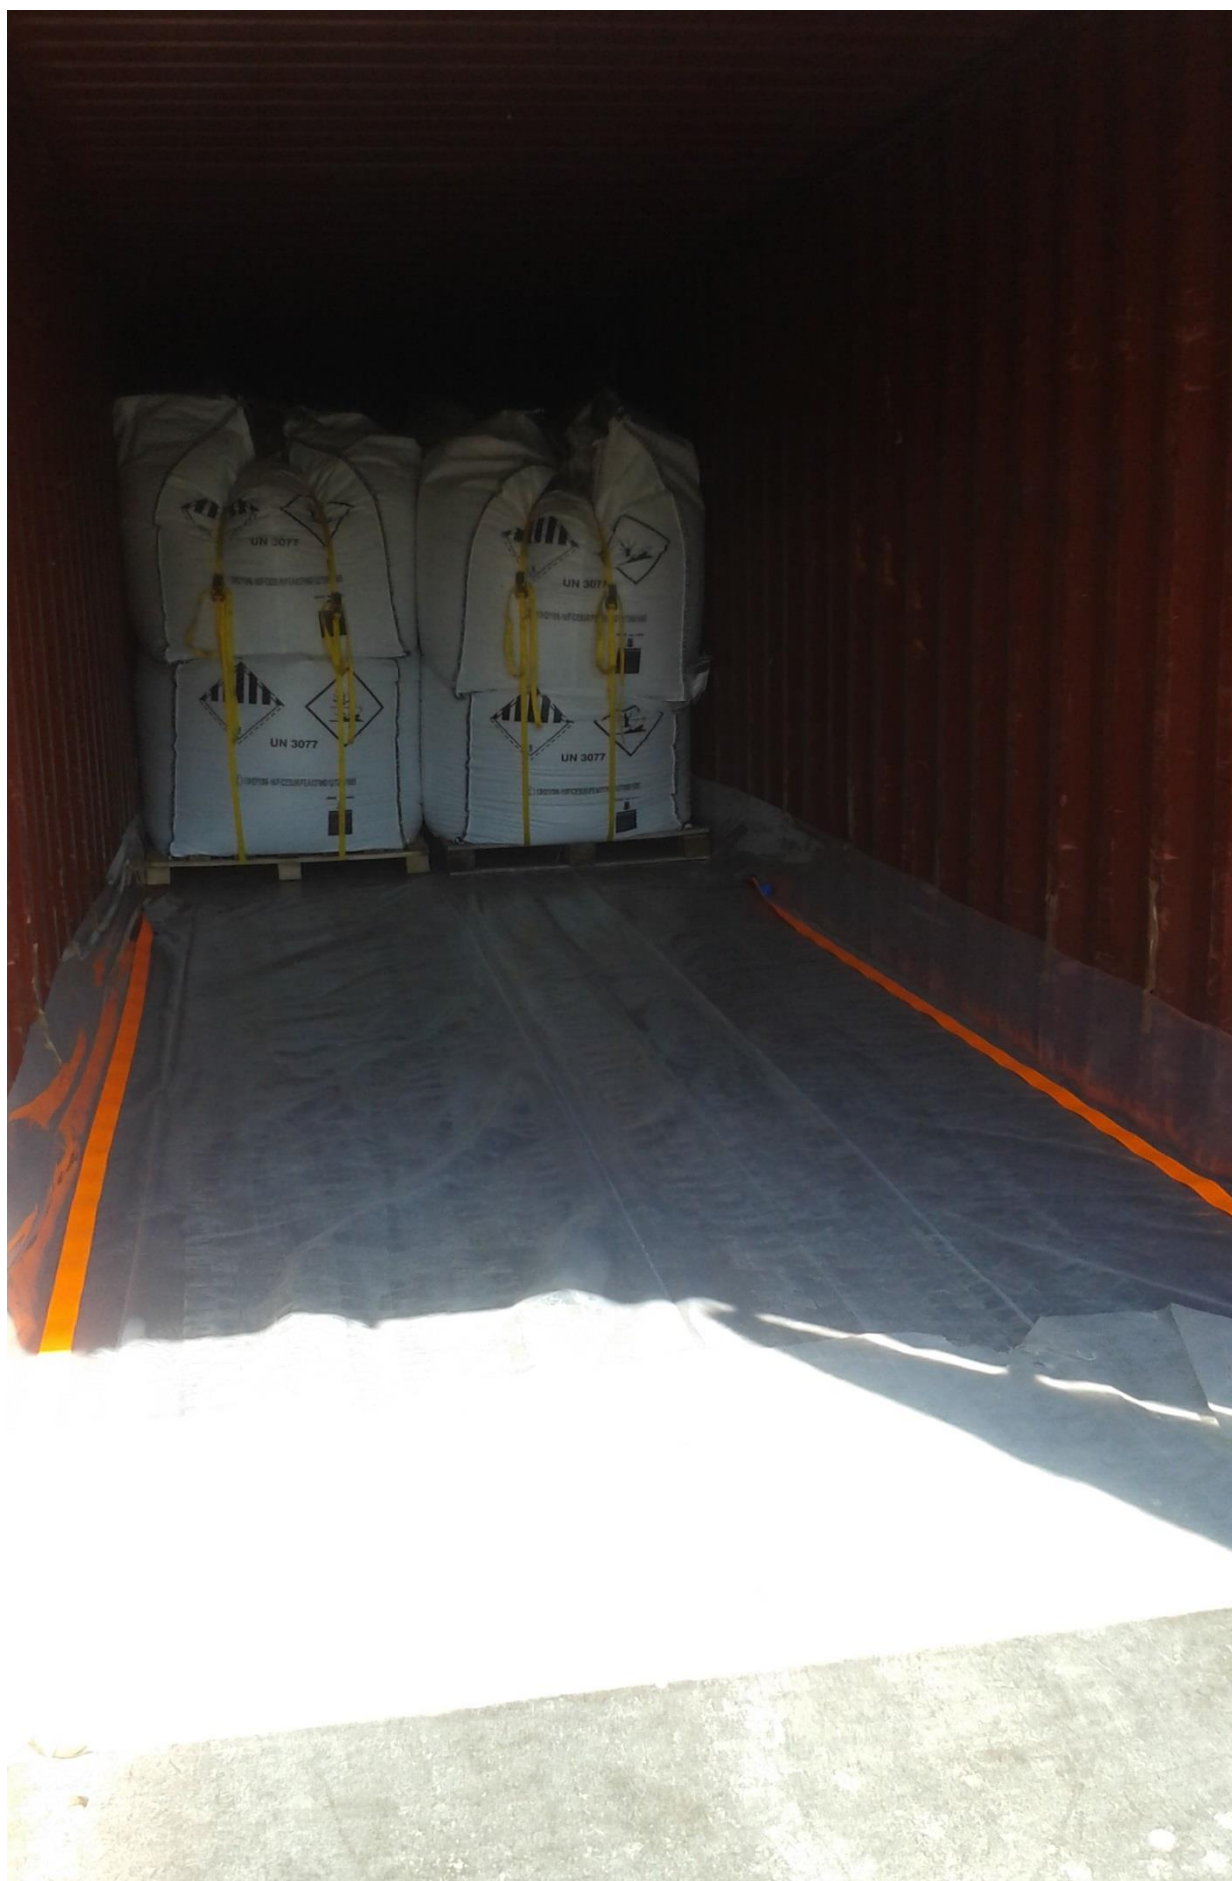
Φωτο 67: Φόρτωση τέφρας σε container

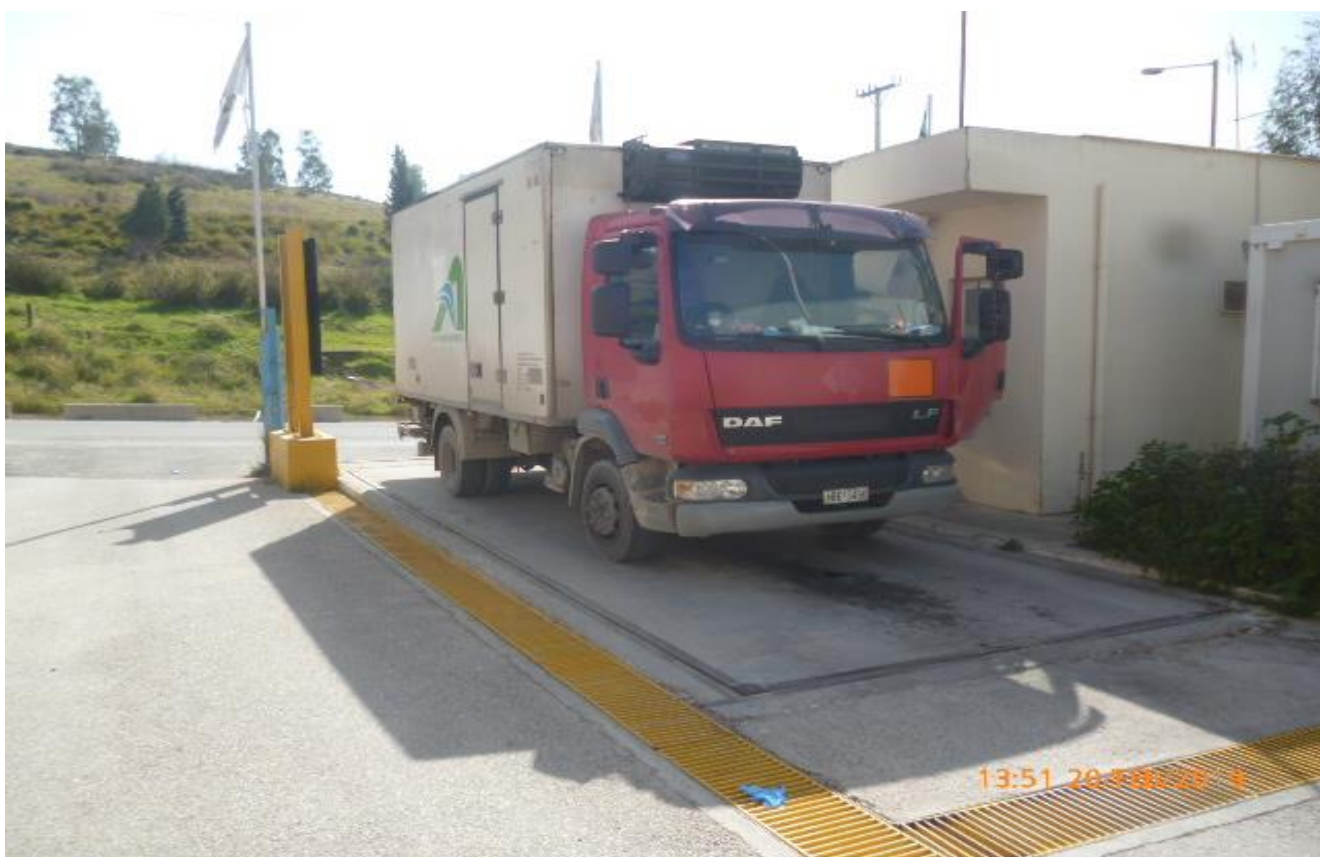
Φωτο 69: Είσοδος φορτηγού οχήματος μεταφοράς ΕΑΥΜ

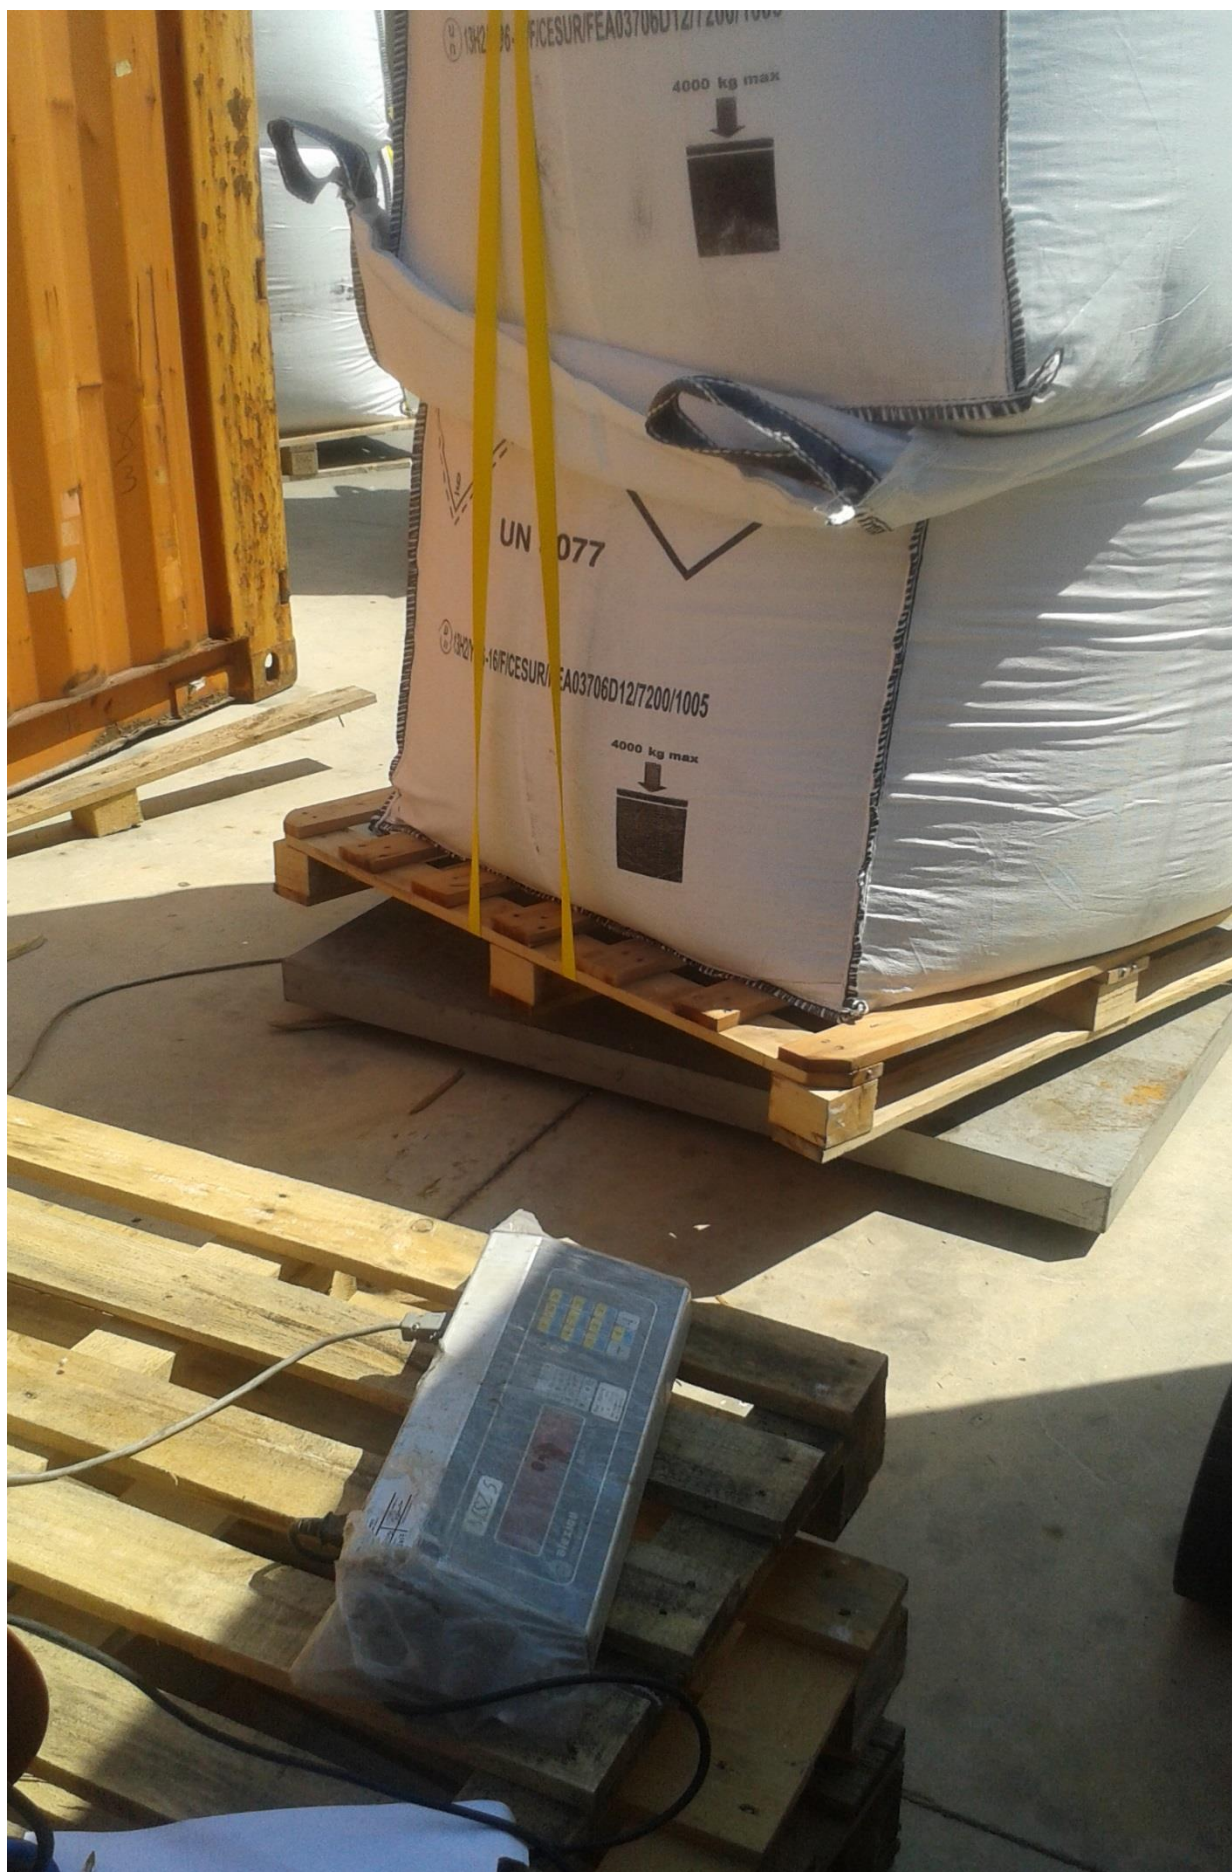
Φωτο 70: Φορητή ζυγαριά στην πλατφόρμα αποθήκευσης

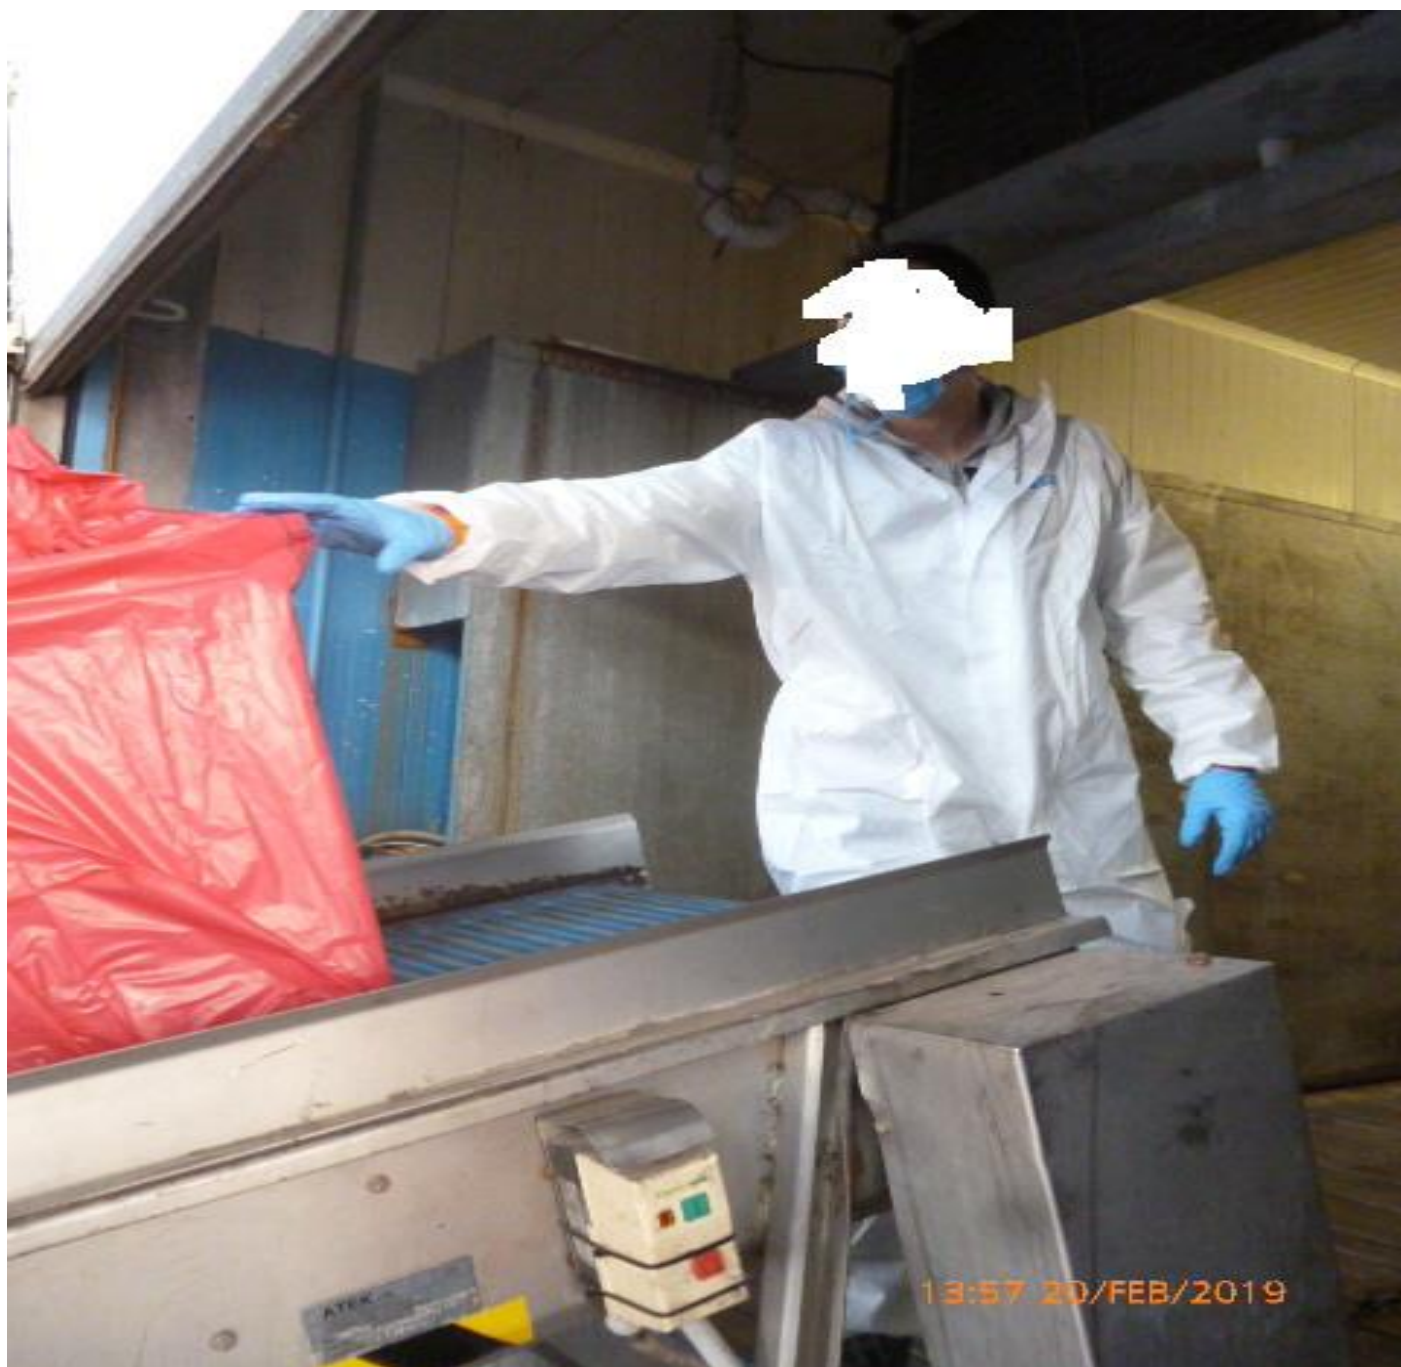
Φωτο 71: Φόρτωση ψυγείων Μονάδος

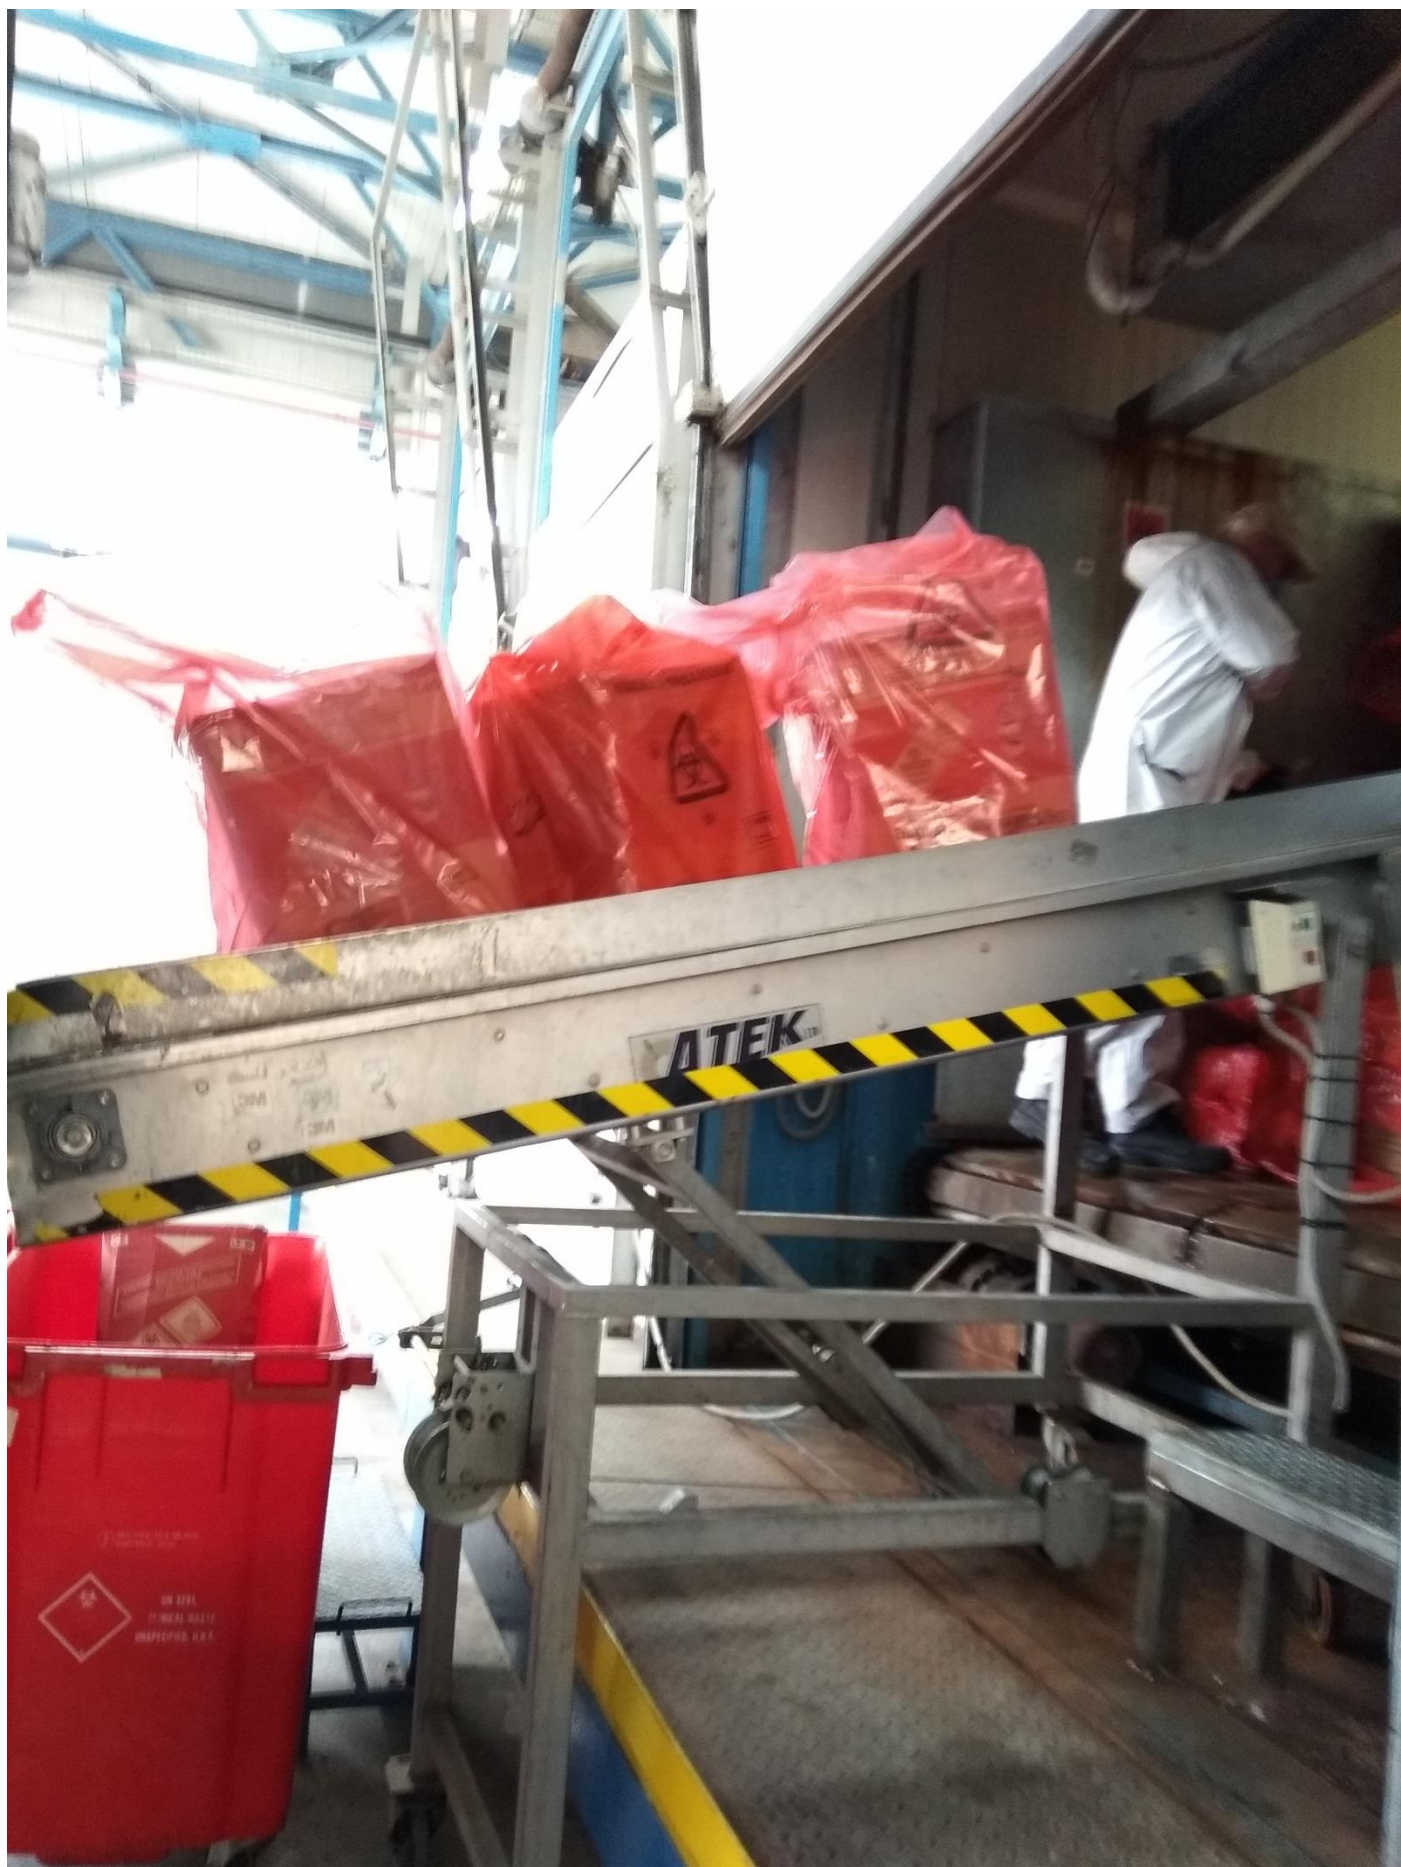
Φωτο 72: Φόρτωση ψυγείων Μονάδος

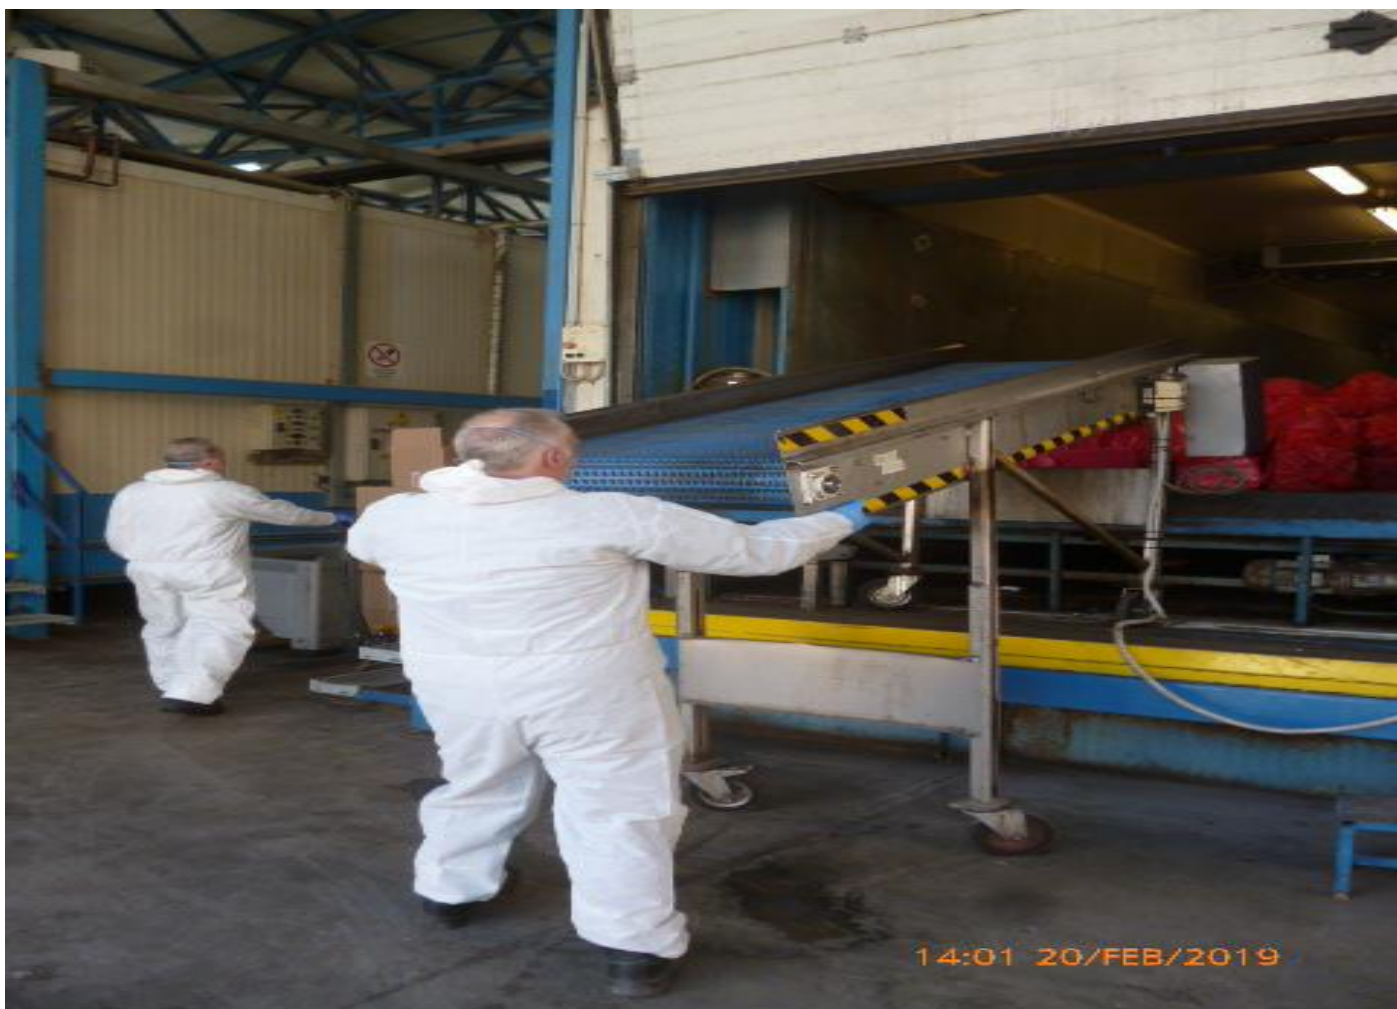
Φωτο 72 Β: Φορητός ταινιόδρομος

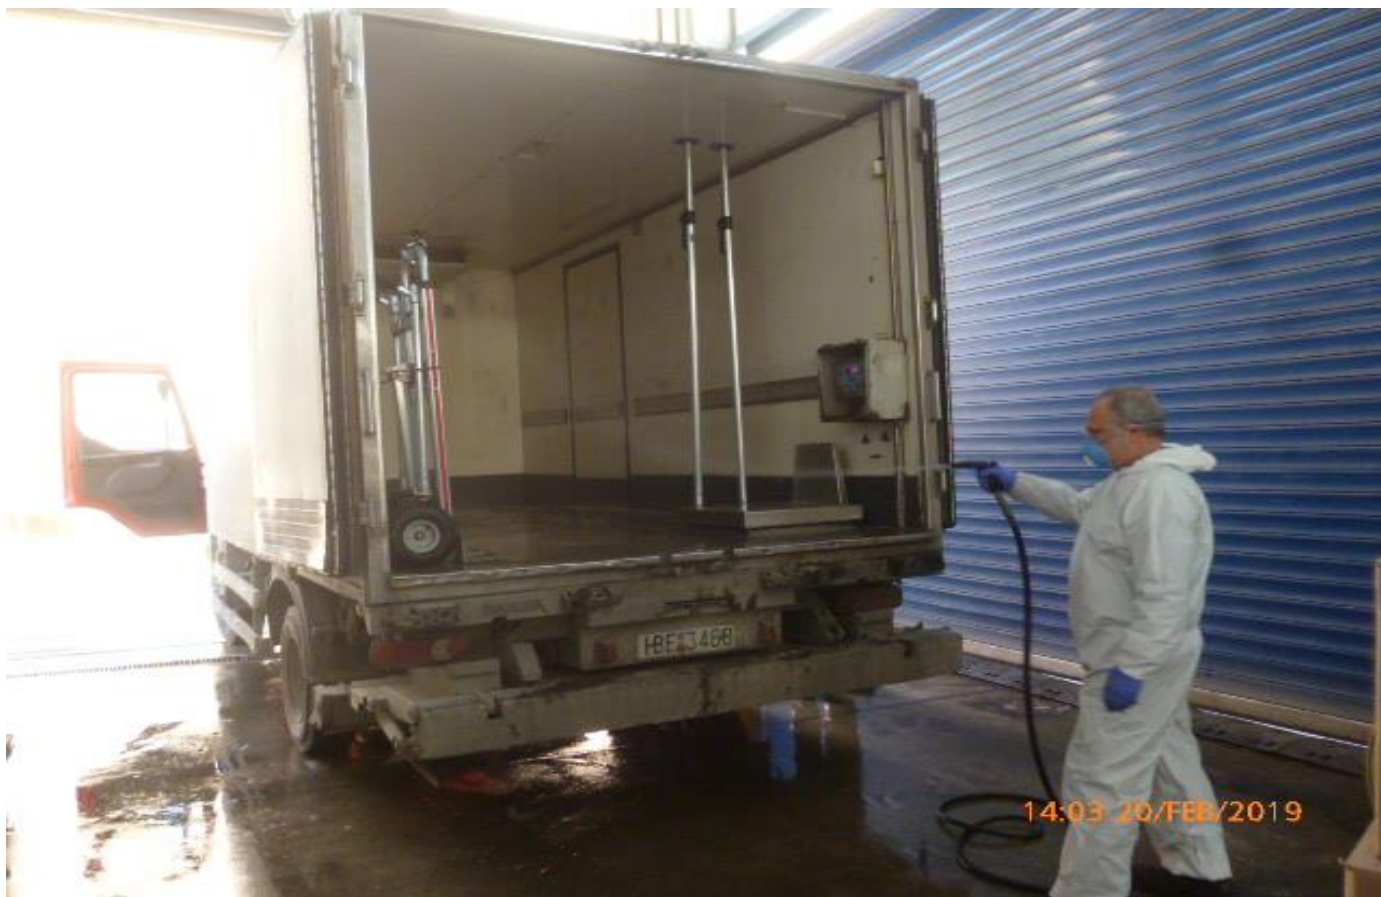
Φωτο 74: Απολύμανση φορτηγού οχήματος μεταφοράς ΕΑΥΜ

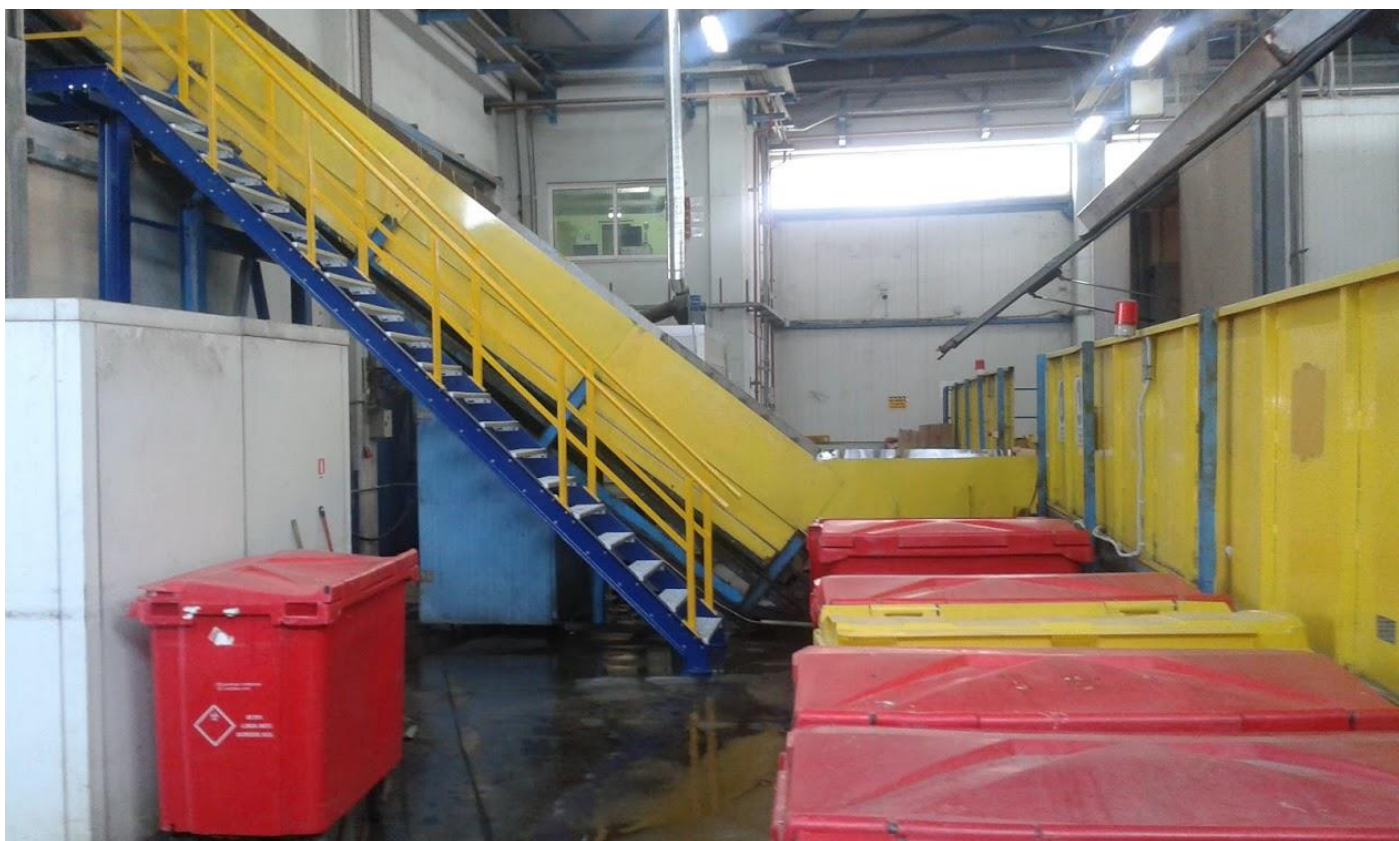
Φωτό 76: Χώρος πίσω από τα ψυγεία

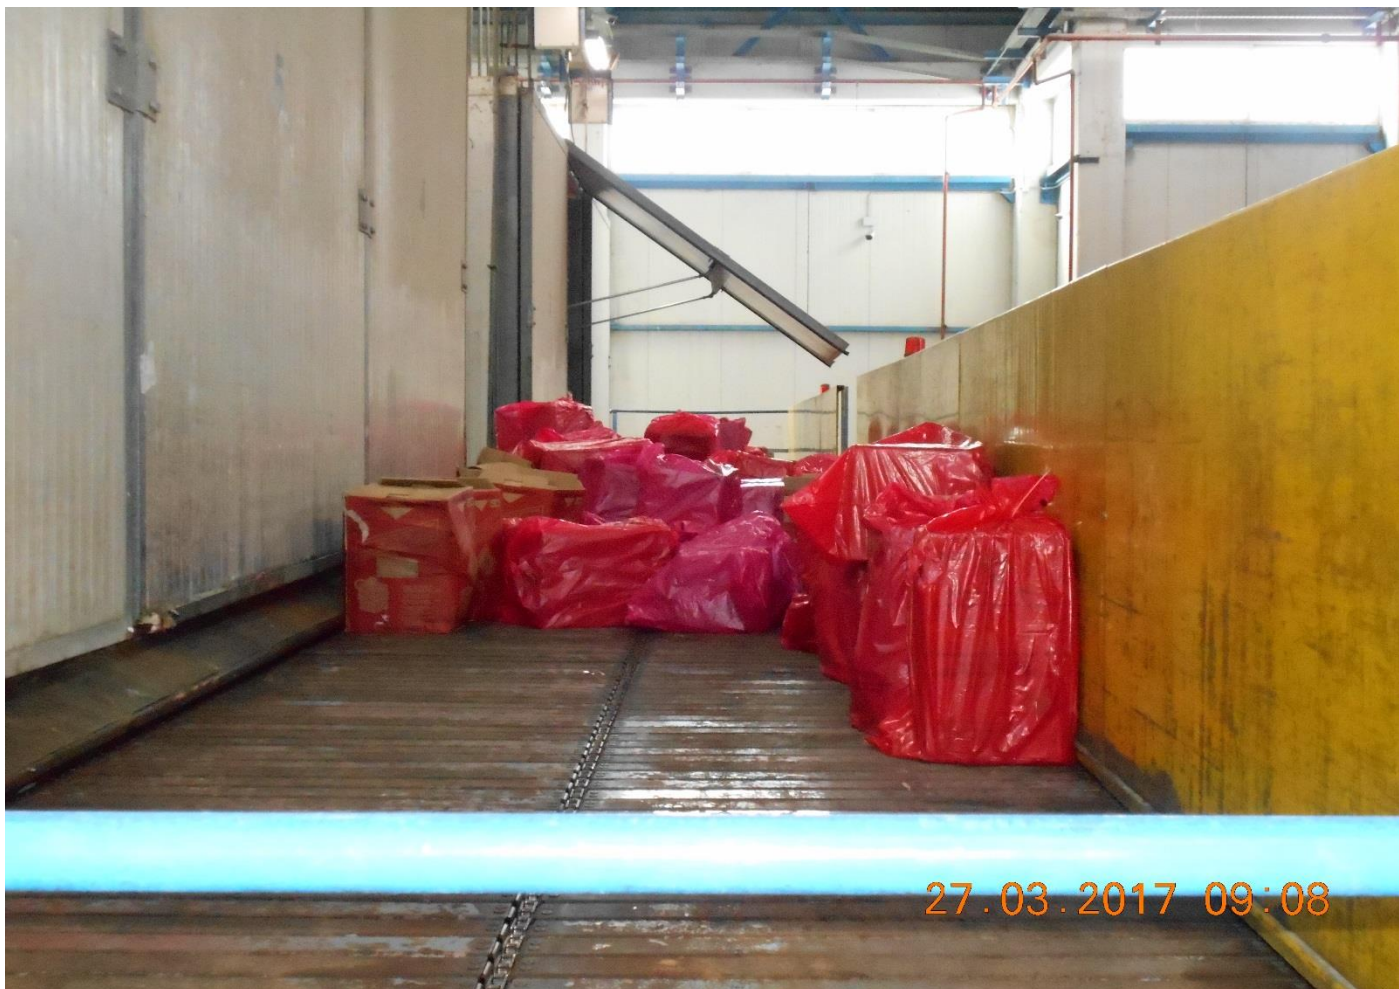
Φωτό 78: Ταινίες μεταφοράς αποβλήτων προς καύση

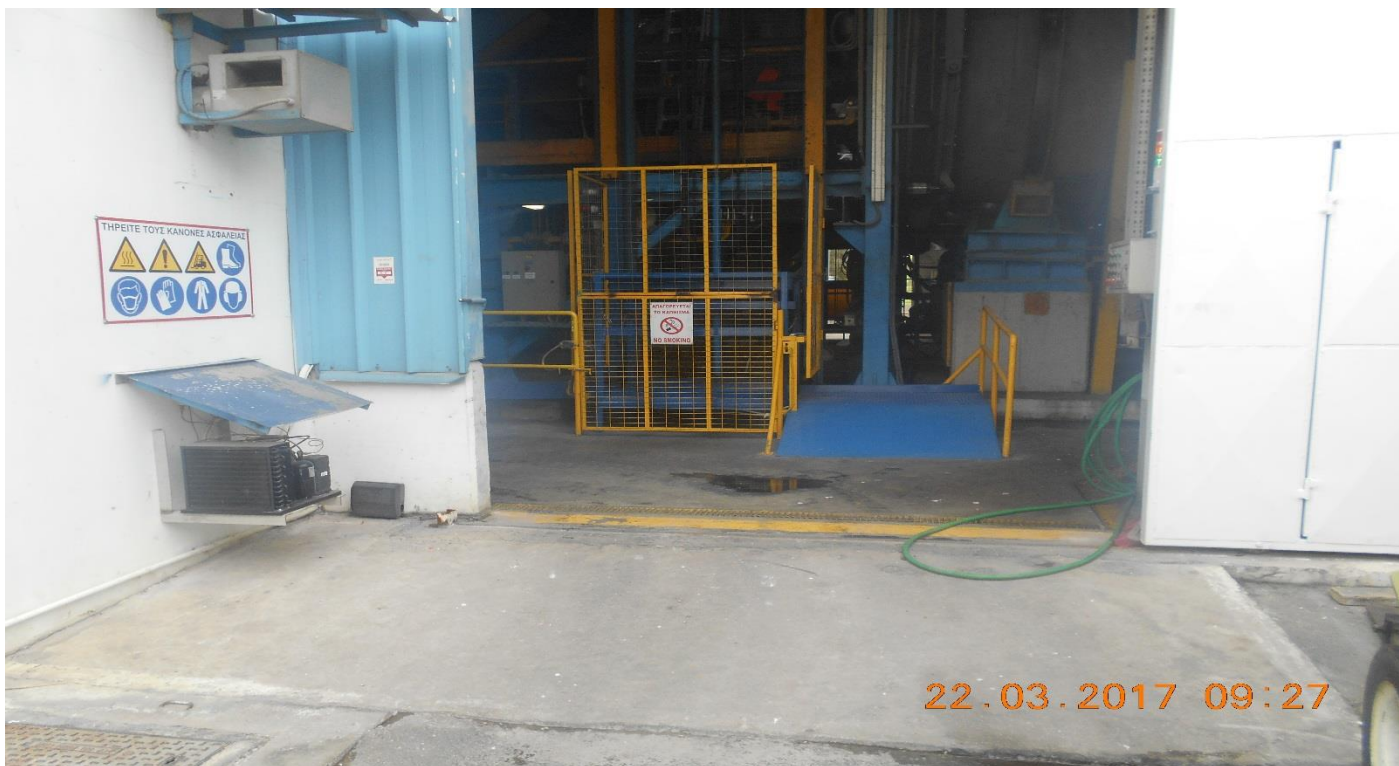
Φωτο 79: Αναβατήριο τροφοδοσίας ΕΑΥΜ στον κλίβανο

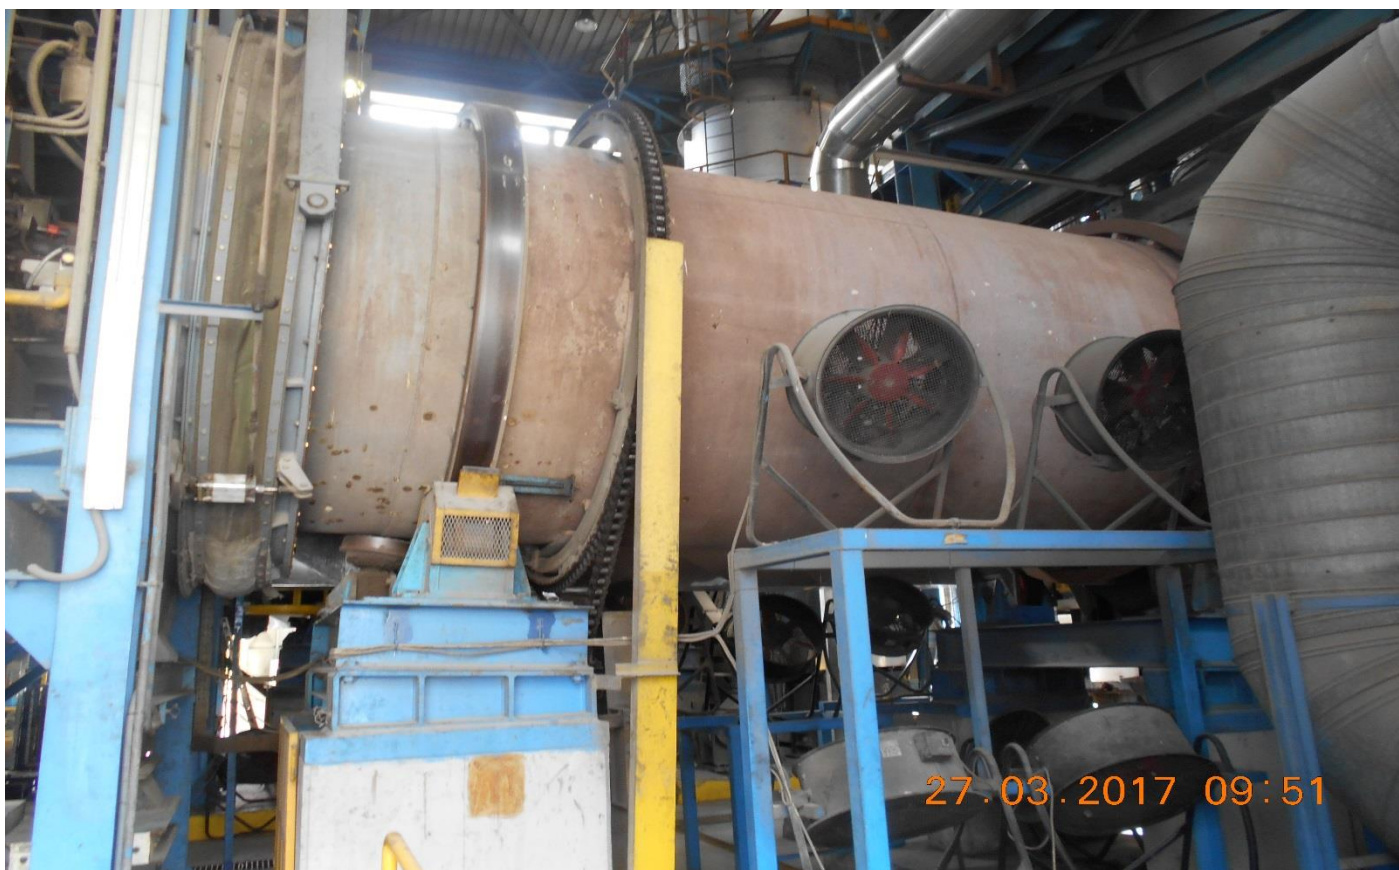
Φωτο 80: Κλίβανος καύσης ΕΑΥΜ

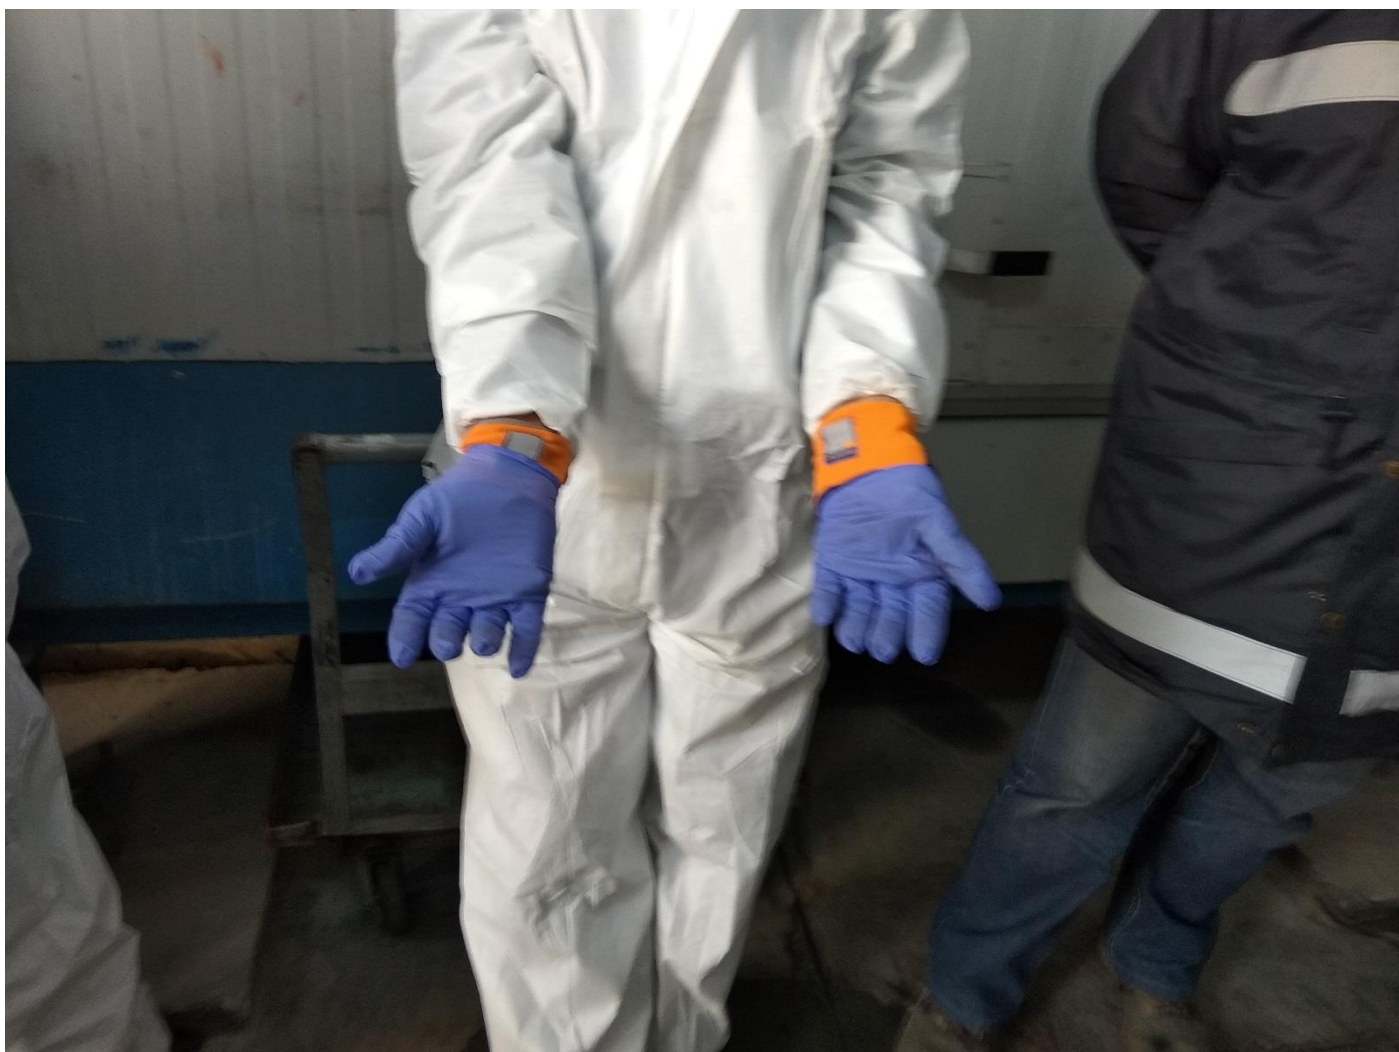
Φωτο 83: Χρήση Μέσων Ατομικής Προστασίας εργαζομένων

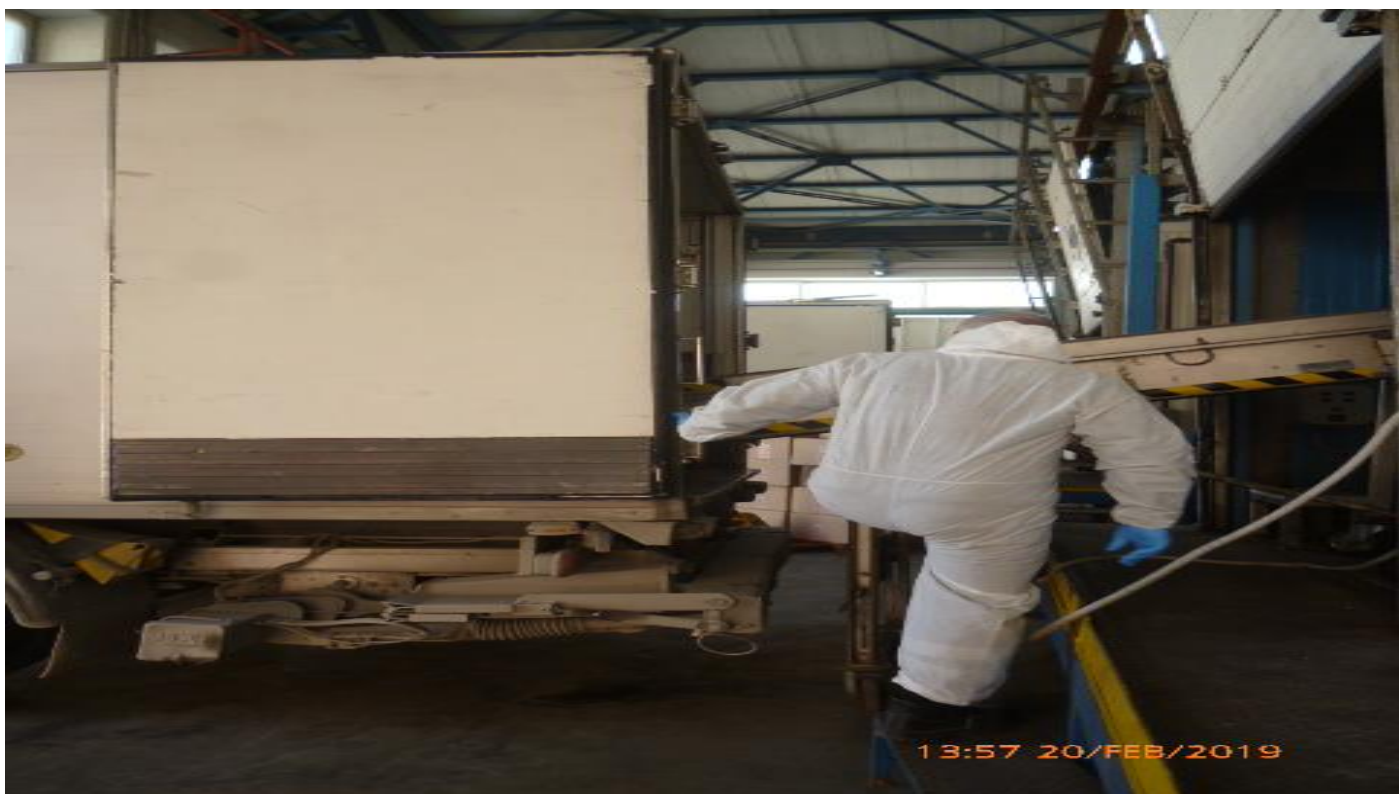
Φωτο 84: Χρήση Μέσων Ατομικής Προστασίας εργαζομένων
