ΕΙΔΙΚΟΣ ΔΙΑΒΑΘΜΙΔΙΚΟΣ ΣΥΝΔΕΣΜΟΣ ΝΟΜΟΥ ΑΤΤΙΚΗΣ
Φορέας Διαχείρισης Στερεών Αποβλήτων Αττικής

ΣΥΜΒΑΣΗ ΠΑΡΑΧΩΡΗΣΗΣ ΥΠΗΡΕΣΙΩΝ ΛΕΙΤΟΥΡΓΙΑΣ
ΚΑΙ ΣΥΝΤΗΡΗΣΗΣ ΤΟΥ ΑΠΟΤΕΦΡΩΤΗΡΑ ΕΑΥΜ
(Α.Π.1243/2-2-2016)

ΕΚΘΕΣΗ ΠΕΠΡΑΓΜΕΝΩΝ ΤΡΙΤΟΥ ΧΡΟΝΟΥ ΛΕΙΤΟΥΡΓΙΑΣ

ΜΑΪΟΣ 2019

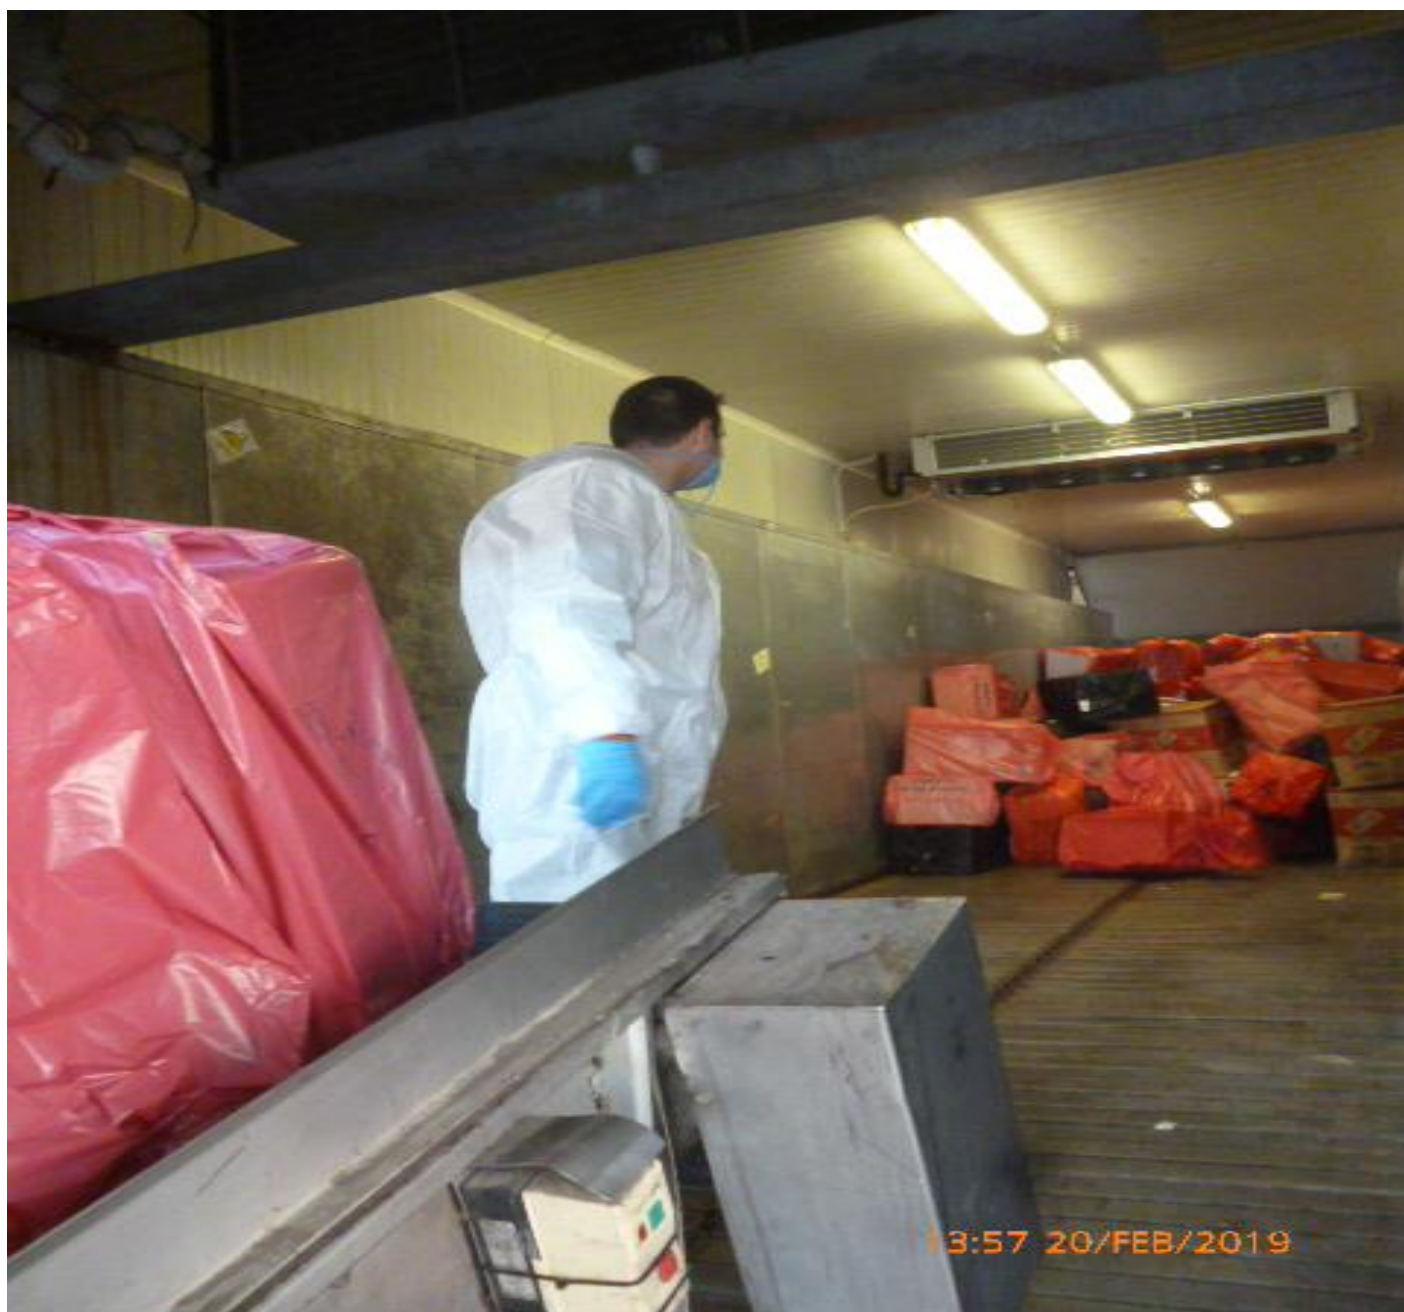
Φωτό 85: Χρήση Μέσων Ατομικής Προστασίας εργαζομένων

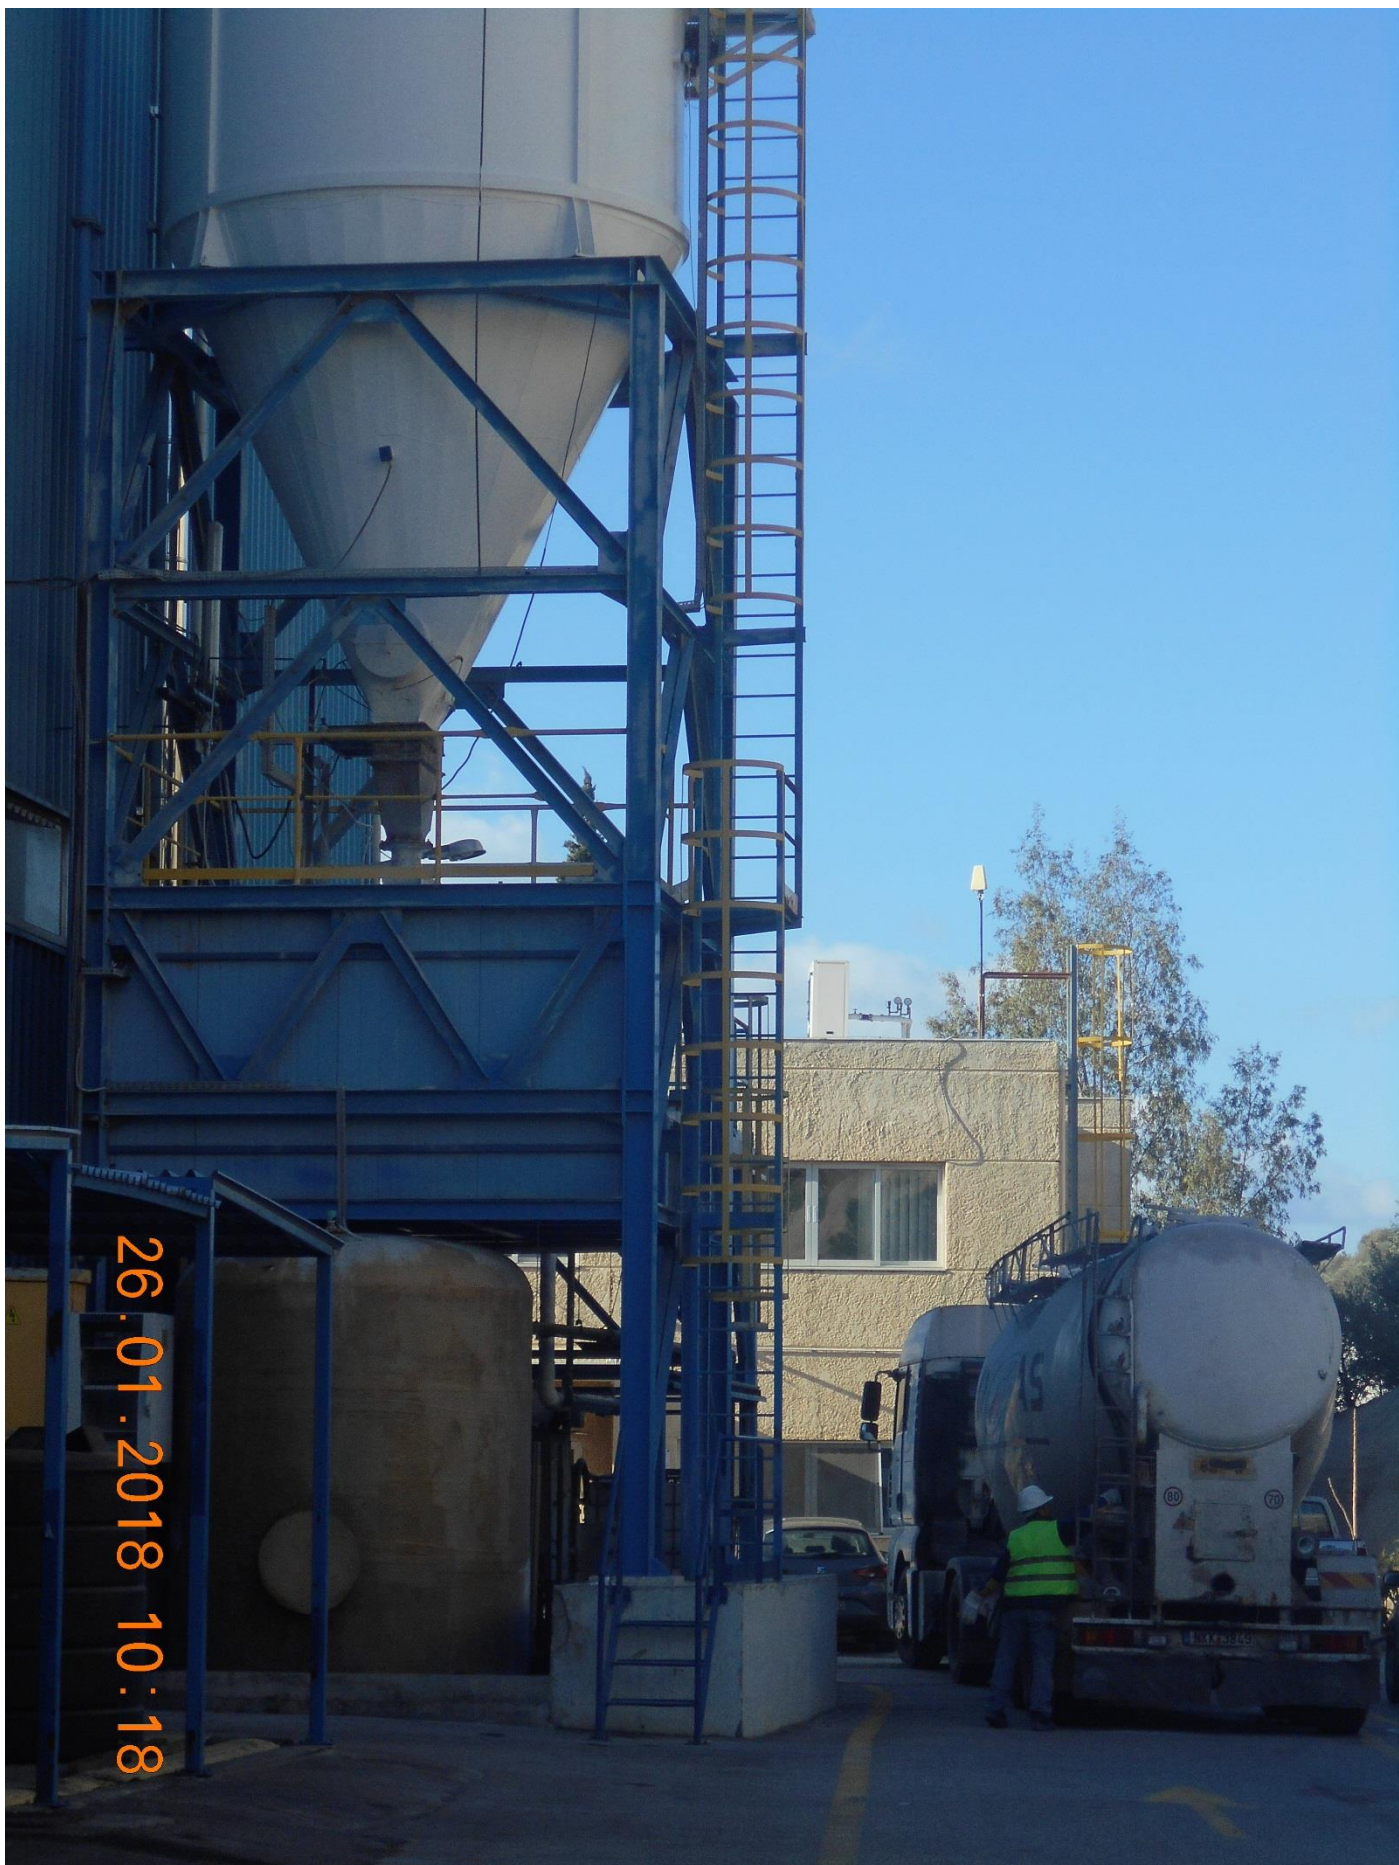
Φωτο 92: Φόρτωση σιλό υδρασβέστου

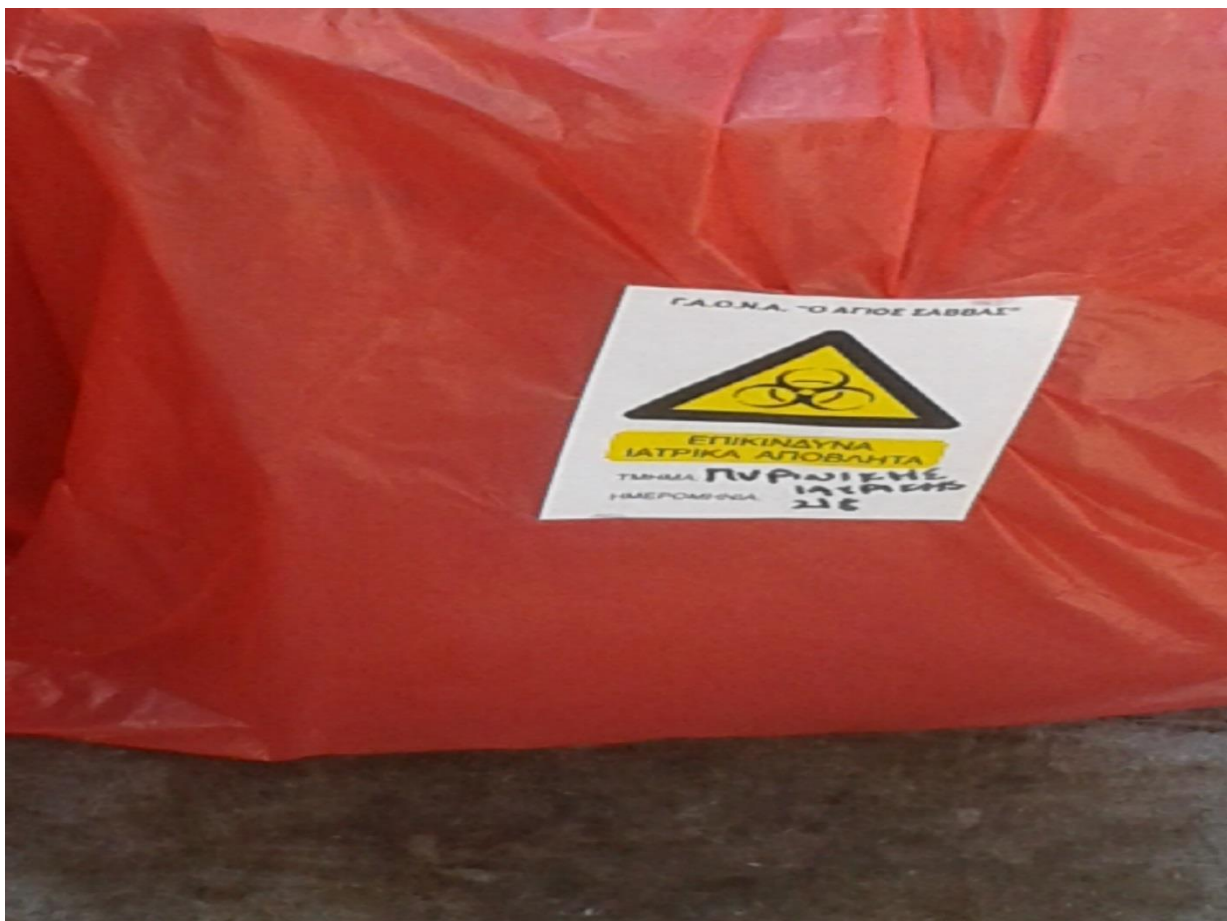
Φωτο 93: Συσκευασία και σήμανση αποβλήτων προς καύση
